Guía para la realización de inspecciones principales de obras de paso en la Red de Carreteras del Estado

DIRECCIÓN GENERAL DE CARRETERAS

2012

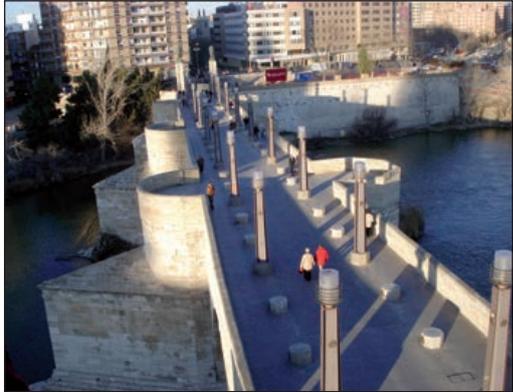
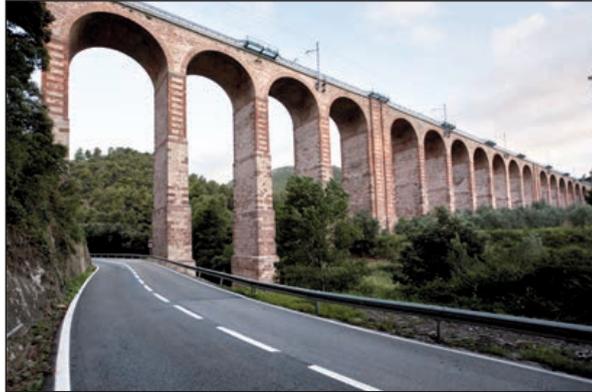
FIGURAS 14 Y 15. Puentes con «apartaderos».

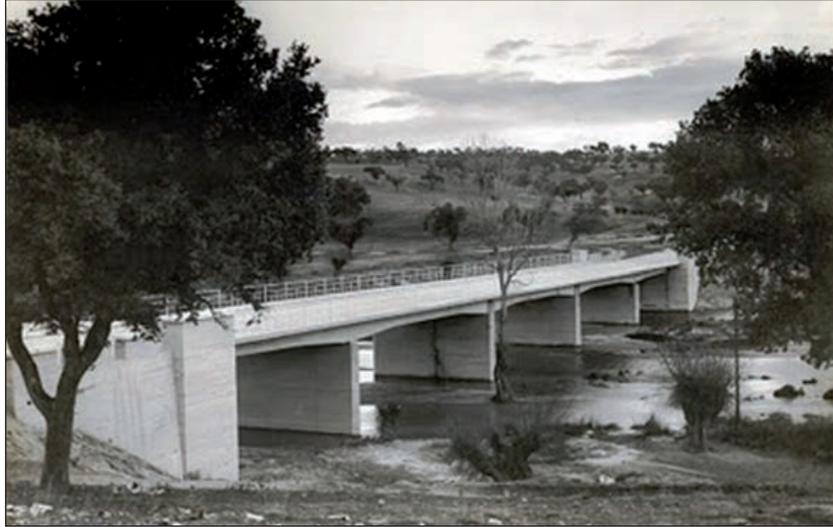
FIGURA 19. PUEBTE DE ALTURA ESTRICTA DE LA COLECCIÓN DE CARLOS FERNÁNDEZ CASADO.

Resulta ya casi imposible resumir el siglo xx y xxi en España. A principios del xx, en el primer cuarto, se empiezan a generalizar los puentes de hormigón armado, con la colección oficial de 1921 del profesor Zafra (compuesta por puentes losa, vigas de alma llena y vigas trianguladas de tramos rectos). El también profesor Ribera realizó en 1923 otra colección, en este caso de puentes arco con armadura rígida-autocimbra. En una segunda fase, ya hacia la mitad del siglo, destacaron las aportaciones de Carlos Fernández Casado (y de su colección de puentes de altura estricta) y de Eduardo Torroja.

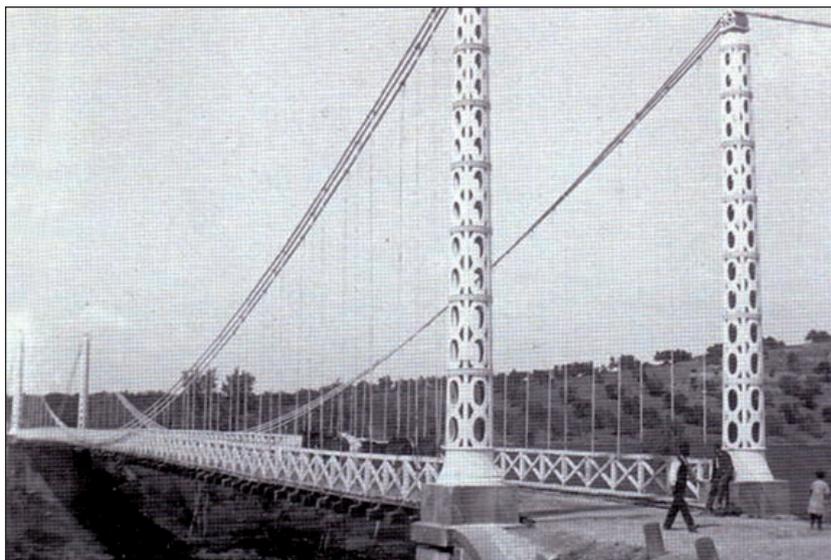
FIGURA 23. IMAGEN DEL PUENTE COLGANTE DE MENGÍBAR, QUE FUE SUSTITUIDO POR EL ACTUAL DE HORMIGÓN EN 1931.

La reina Isabel II aprobó el Pliego de Condiciones para la construcción del puente colgante de Mengíbar sobre el Guadalquivir, que contenía un capítulo de condiciones comunes para todos los puentes colgantes. La carga a soportar por los puentes era de 304 libras por vara cuadrada, equivalentes aproximadamente a 200 kg/m².

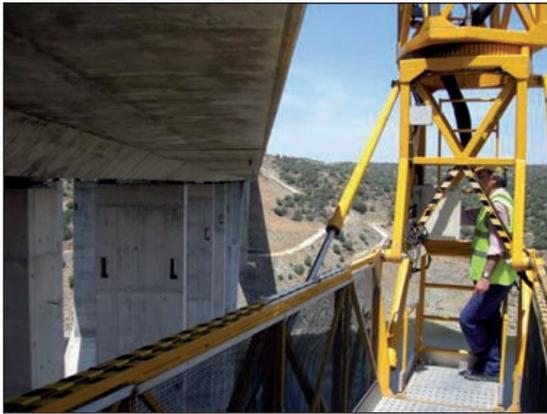
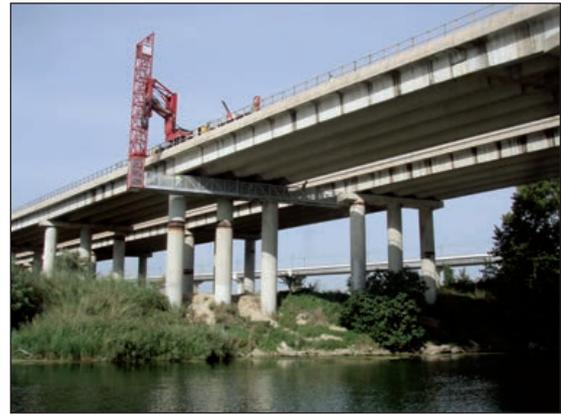
FIGURAS 30 Y 31. MEDIOS DE ACCESO EN UNA INSPECCIÓN PRINCIPAL DETALLADA (VÁLIDOS TAMBIÉN EN EL CASO DE UNA INSPECCIÓN ESPECIAL).

1. En lugar de planificar grandes campañas de inspección, las Inspecciones Detalladas se deben aplicar a un conjunto relativamente pequeño de puentes con unas características particulares: estructuras de grandes dimensiones y con un elevado porcentaje de elementos sin inspeccionar tras una inspección sin medios de acceso especiales, estructuras con elementos singulares sin acceso visual directo (grandes cajones para realizar la inspección en el interior de los mismos, pilono de un puente atirantado), etc.
2. Requiere el uso de medios de acceso extraordinarios (pasarela de inspección de puentes, camión grúa con canastilla, barca, etc.) que garanticen la posibilidad de «inspección de todas las partes visibles».

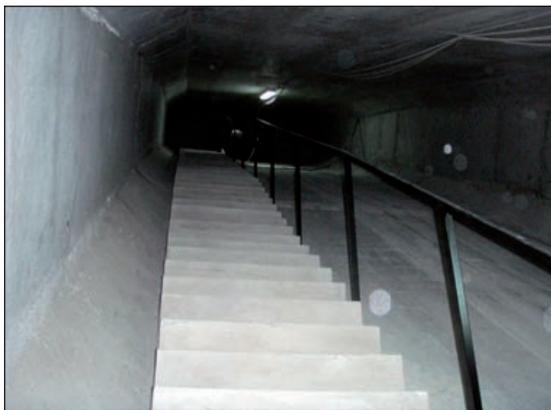
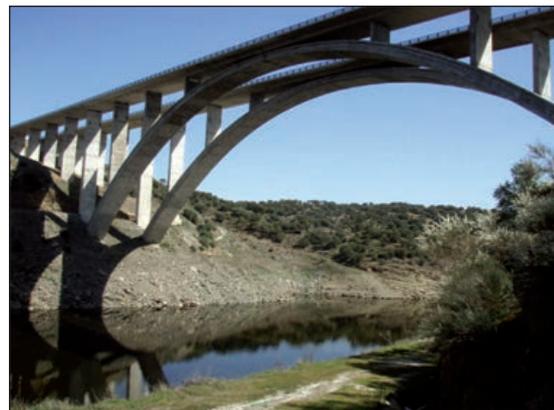
FIGURAS 32 Y 33. INTERIOR DEL ARCO DURANTE UNA INSPECCIÓN PRINCIPAL DETALLADA.

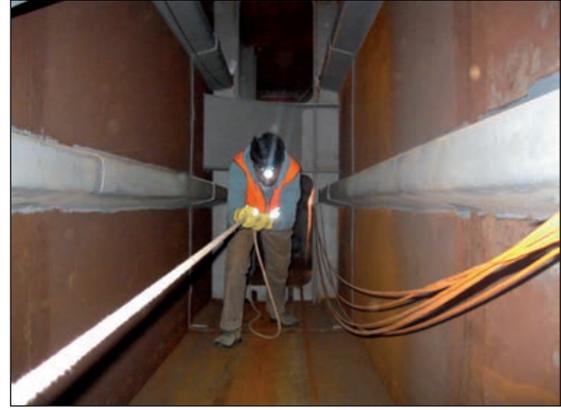
FIGURAS 34 Y 35. INSPECCIÓN DEL INTERIOR DEL CAJÓN DE UN PUEBTE MIXTO (IZQUIERDA) Y DE UN ARCO METÁLICO (DERECHA) EN EL MARCO DE UNA INSPECCIÓN PRINCIPAL DETALLADA.

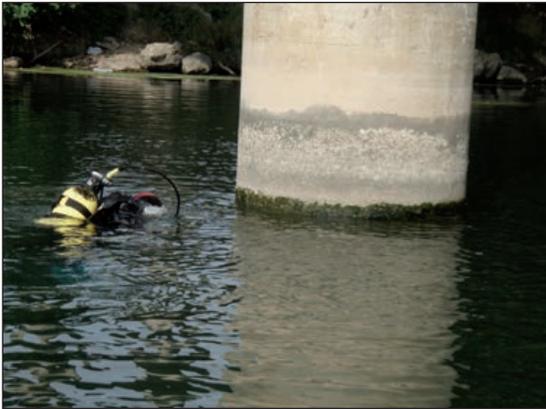
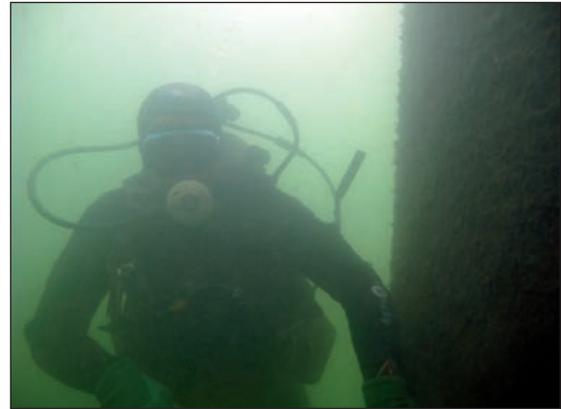
FIGURAS 36 Y 37. INSPECCIÓN SUBACUÁTICA EN UNA INSPECCIÓN PRINCIPAL DETALLADA.

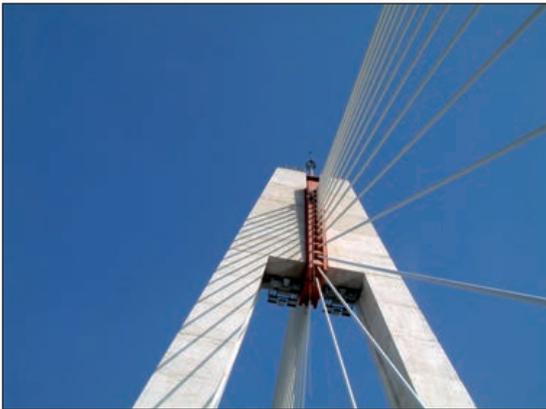
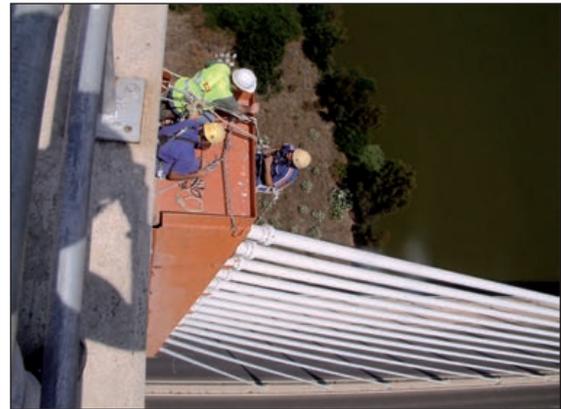
FIGURAS 38 Y 39. INSPECCIÓN CON EQUIPOS DE TRABAJO EN ALTURA EN EL MARCO DE UNA INSPECCIÓN PRINCIPAL DETALLADA.

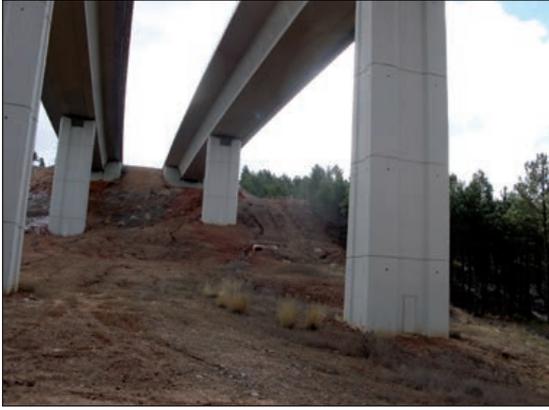
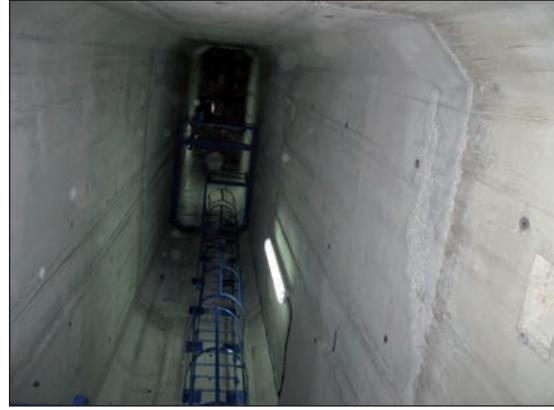
FIGURAS 40 Y 41. ESCALERAS DE PATES EN EL INTERIOR DE UNA PILA HUECA VISITABLE.

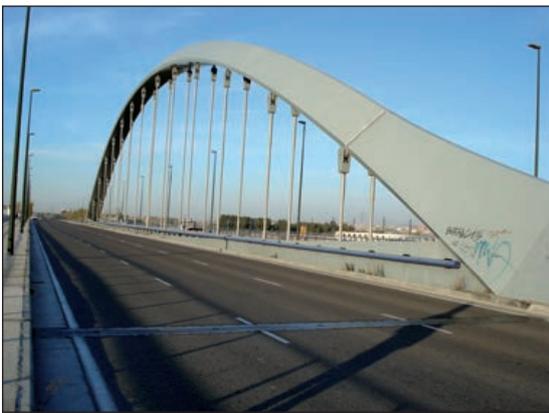
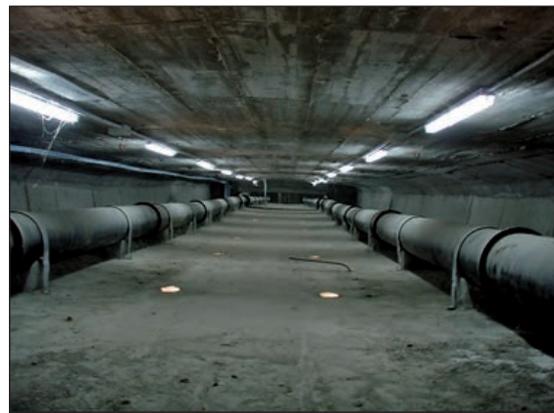
FIGURAS 42 Y 43. INTERIOR ILUMINADO DEL CAJÓN DEL TABLERO DE UN PUENTE ARCO.

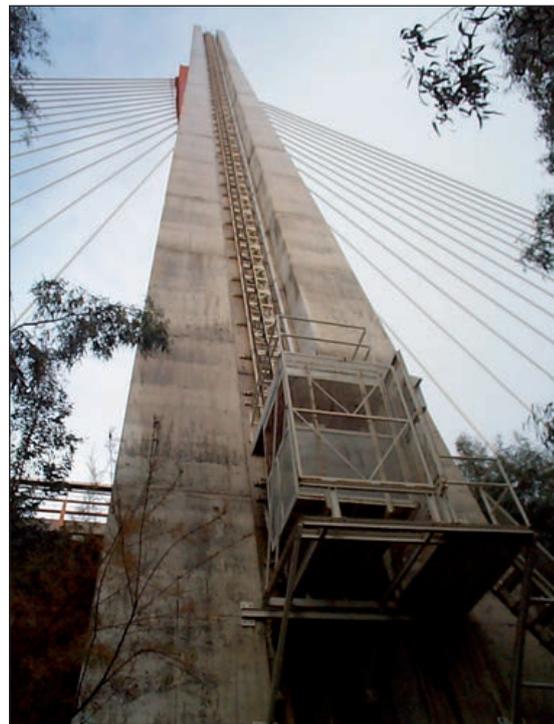
FIGURAS 44 Y 45. ASCENSOR EXTERIOR DE ACCESO A LA CORONACIÓN DE UN PILONO.

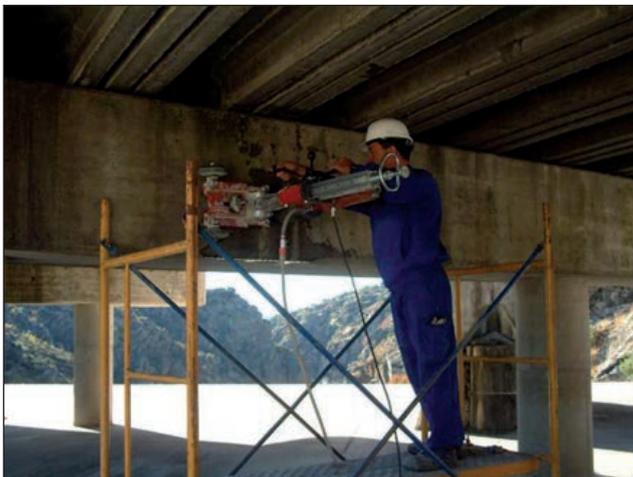
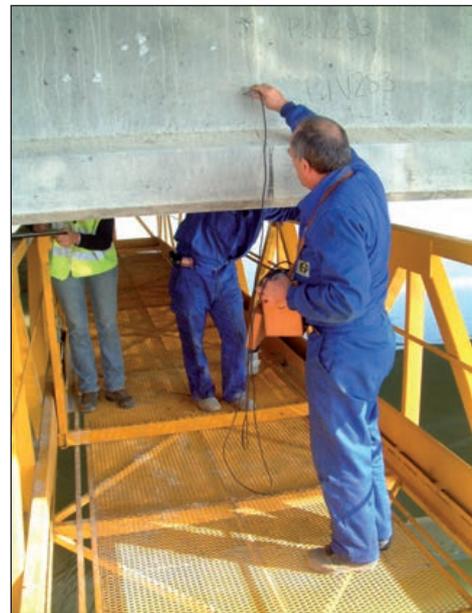
FIGURAS 46 Y 47. OPERACIONES DIVERSAS QUE PUEDEN ESTAR INCLUIDAS EN UNA INSPECCIÓN ESPECIAL

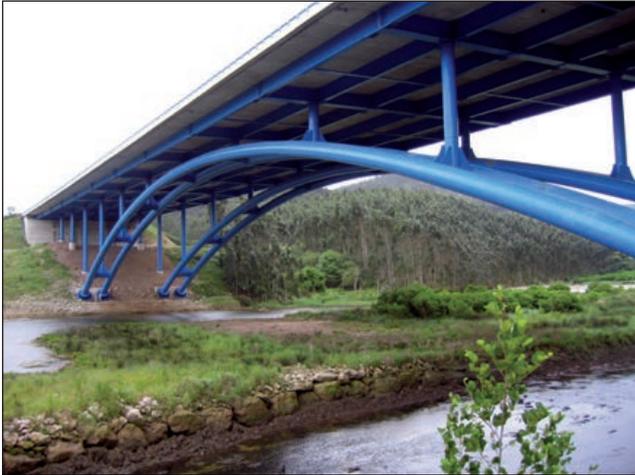
FIGURAS 48 Y 49. PUNTE EN LA A-8 (IZQUIERDA) Y ENSAYO DE LÍQUIDOS PENETRANTES EN LAS SOLDADURAS DE UN MONTANTE VERTICAL (DERECHA)

- Determinación de la profundidad de carbonatación.
- Análisis de soldaduras mediante líquidos penetrantes o gammagrafía.
- Etcétera.

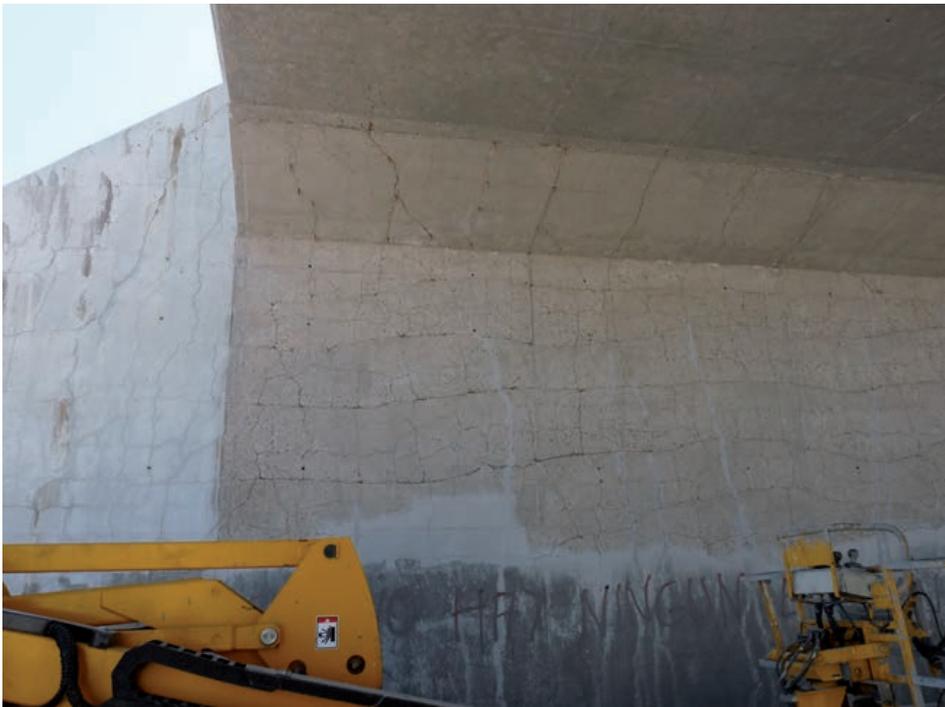
FIGURA 50. PARAMENTO DE HORMIGÓN PARCIALMENTE CHORREADO (PARTE SUPERIOR DEL HASTIAL Y DINTEL). SE PUEDEN APRECIAR LAS GRIETAS QUE ERAN INVISIBLES ANTES DEL TRATAMIENTO DE LIMPIEZA.

Es necesario indicar que, en todos los niveles de inspección, dado su carácter eminentemente visual, hay deterioros que sólo afloran en el momento de la reparación, cuando se procede a una limpieza específica de los paramentos. Incluso en las Inspecciones Especiales, aunque se puede disponer de medios muy variados, no suele ser habitual recurrir a este tipo de limpiezas previas.

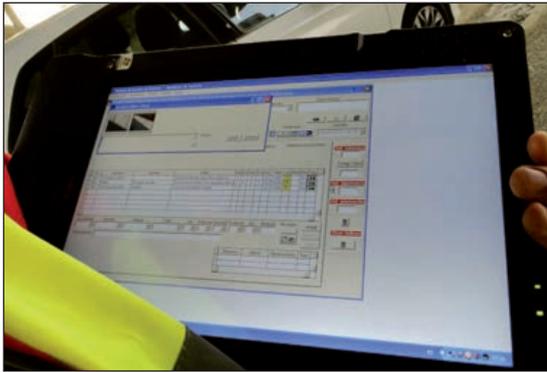
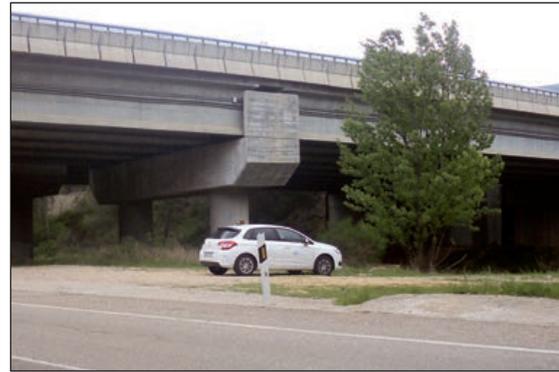
FIGURAS 52 Y 53. INSPECTOR SUJETANDO UN TABLET PC PARA INTRODUCCIÓN DE DATOS EN CAMPO (IZQUIERDA) Y VEHÍCULO ESTACIONADO FUERA DE LA CARRETERA DURANTE LA INSPECCIÓN (DERECHA).

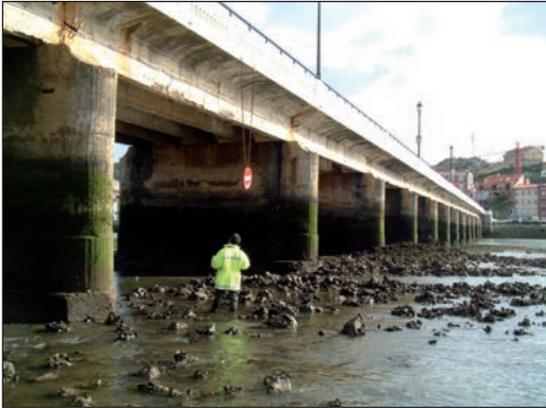
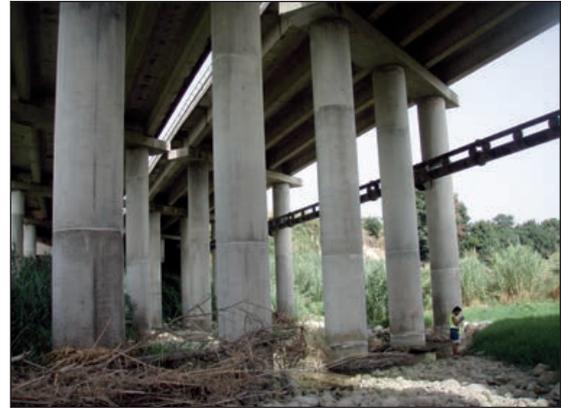
FIGURAS 61 Y 62. INSPECCIÓN PRINCIPAL CON CORRIENTES SOMERAS.

En este primer subapartado se incluyen los cimientos fácilmente accesibles, bien sea por tratarse de cauces donde no existe agua o ésta no afecte a aquéllos, o dicha afección sea de muy leve profundidad (periodos de estiaje, etc.), de forma que el cauce se pueda vadear fácilmente y poder así realizar una observación directa de los cimientos.

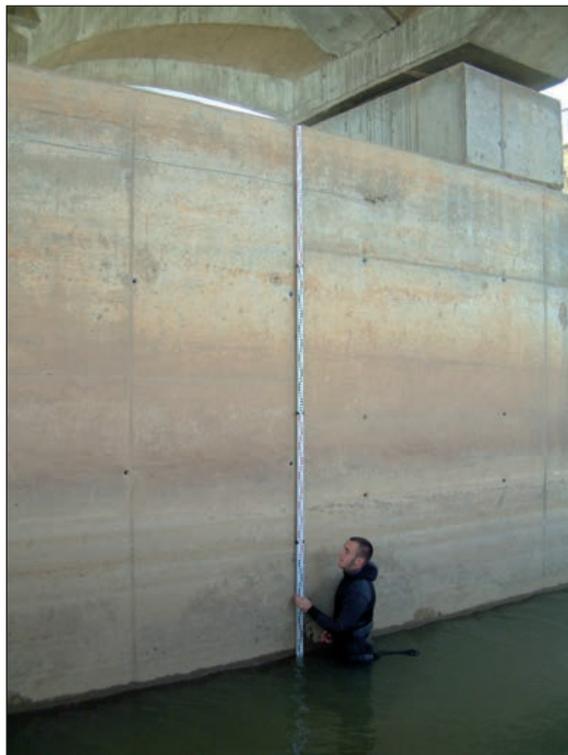
FIGURA 63. MEDIDA DE LA DISTANCIA DE LA LÁMINA DE AGUA A LA COTA SUPERIOR DE LA SUBESTRUCTURA DURANTE UNA INSPECCIÓN.

- **Estado de los paramentos:** coqueras, armaduras vistas, desagregaciones, pérdida de piezas, etc.
- **Socavaciones bajo el elemento:** es necesario determinar no sólo en qué longitud del paramento el lecho no tiene contacto con la cara inferior de la zapata/encepado, sino la profundidad de esta socavación.
- **Profundidad del lecho alrededor del elemento** (batimetría perimetral). Para esto los buzos suelen llevar una mira que pueden emplear si la profundidad no es muy grande. Es recomendable también que tomen una referencia del nivel del agua en el momento de realizar la inspección, con respecto a algún elemento inamovible del puente.
- **Estado del lecho en las proximidades del elemento**, determinando el tipo de material y su consistencia.

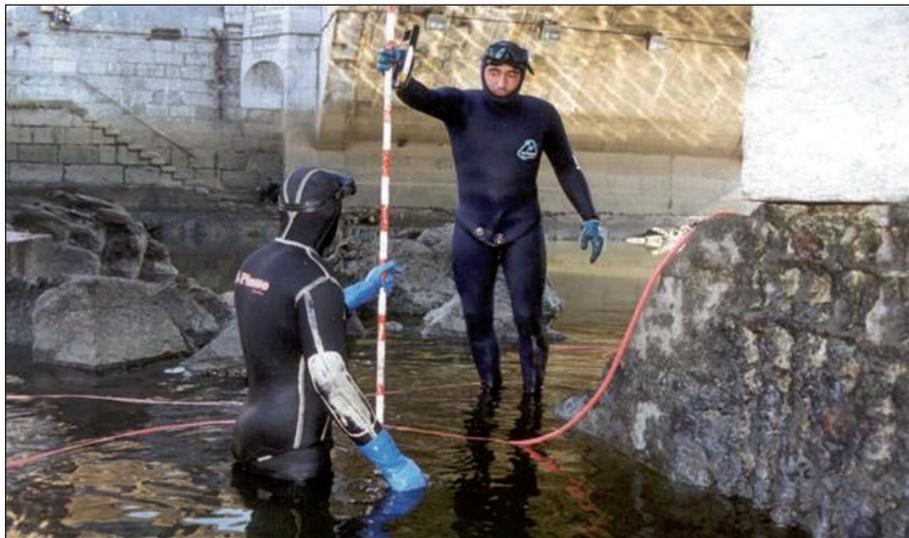
FIGURA 65. REALIZACIÓN DE BATIMETRÍA DEL FONDO DURANTE UNA INSPECCIÓN SUBACUÁTICA.

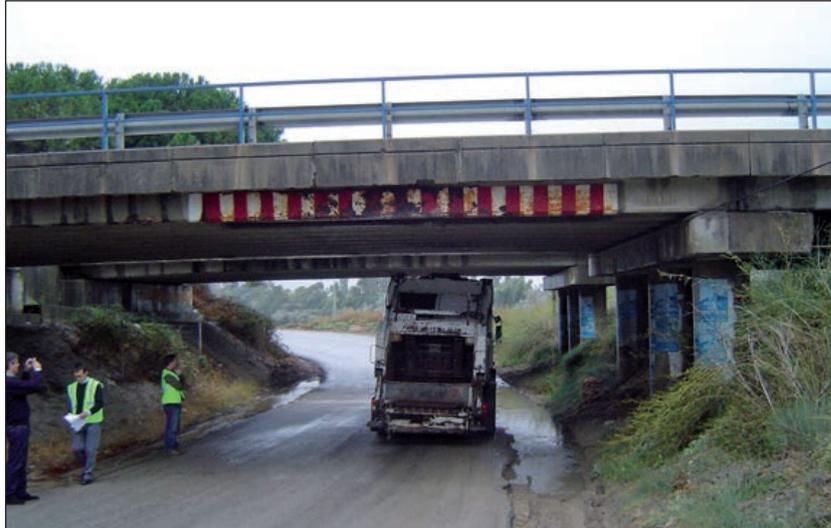
FIGURA 75. ESTRUCTURA CON PROBLEMAS DE GÁLIBO.

- La definición del alzado condiciona perfiles longitudinales y gálibos, factores éstos estrechamente relacionados con algunos aspectos básicos de la durabilidad, como puede ser la evacuación del agua de lluvia desde el tablero, **mal comportamiento de las juntas de calzada**, etc.
- Los gálibos suponen una restricción geométrica que condiciona, en ocasiones, el tráfico de algunos vehículos con dimensiones especiales, y puede dar origen a veces a impactos sobre la estructura. Este problema puede agravarse cuando las operaciones de mantenimiento de la vía inferior incluyen el recredido del firme, ya que incrementa la probabilidad de impactos sobre el tablero.

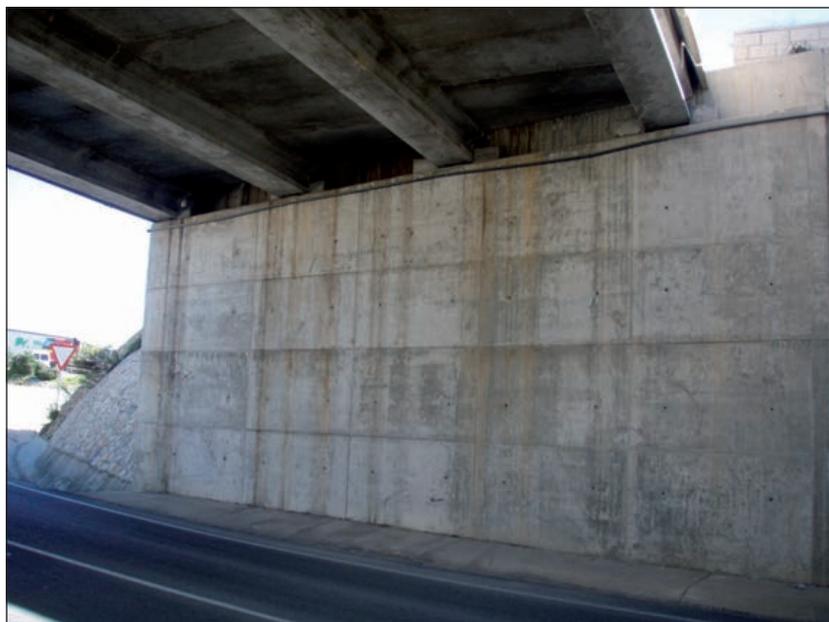
FIGURA 84. TOPES LATERALES EN VIGAS

Un sistema clásico de conexión permanente son los apoyos POT fijos, aunque existen otros sistemas clásicos mediante topes sísmicos, tetones embebidos en la estructura o pasadores de barras.

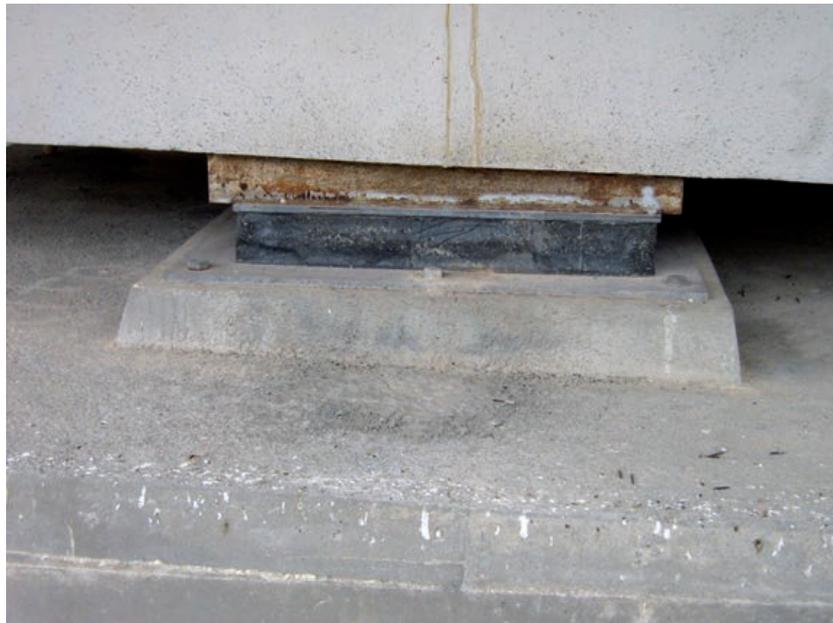
FIGURA 86. FOTOGRAFÍA DE APOYO ELASTOMÉRICO ANCLADO EN VIADUCTO.

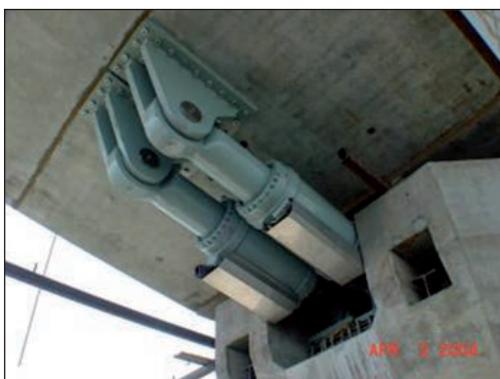
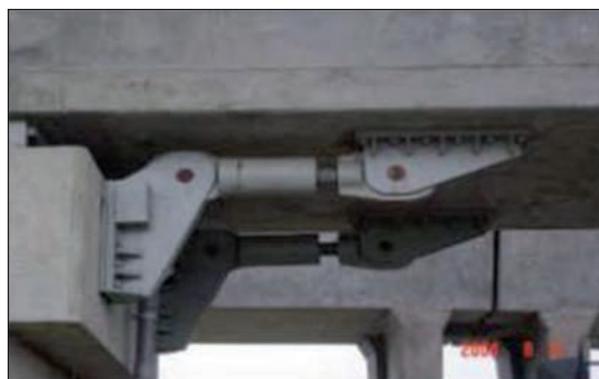
FIGURAS 88 Y 89. DISPOSITIVOS DISIPADORES DE ENERGÍA (Fuente: Conservación de aparatos de apoyo, juntas y drenaje en puentes; ACHE-ATC; 2011).

Los denominados Shock Transmisión Units (STU) son dispositivos cuya reacción axial frente a una fuerza depende de la velocidad con que ésta se aplica. Su principio de funcionamiento consiste en que la fuerza aplicada transmite la presión a un fluido viscoso que es forzado a atravesar un pequeño orificio generando un comportamiento muy rígido cuando la fuerza es dinámica y despreciable cuando las fuerzas se aplican con poca velocidad. En principio los dispositivos deben ser tales que puedan transmitir esta capacidad de reacción frente a las cargas dinámicas, tanto en condiciones de tracción como de compresión.

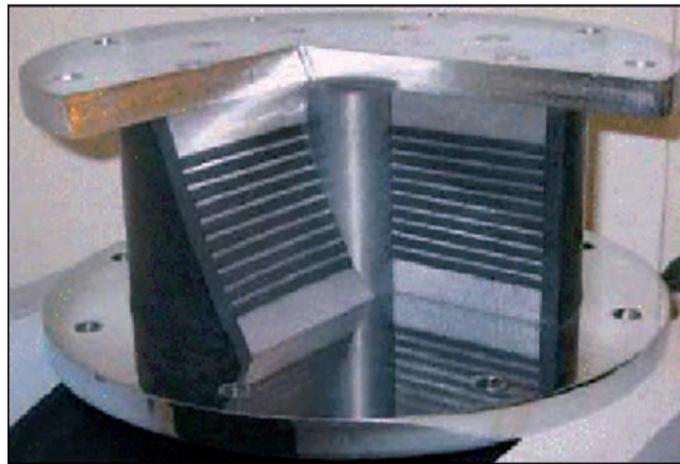
FIGURA 90. **DISPOSITIVO NO LINEAL: NEOPRENO CON NÚCLEO DE PLOMO** (Fuente: Actuaciones de mejora de la respuesta sísmica de puentes existentes; L. Matute; Seminarios Torroja; Madrid, 2011).

En este apartado se podrían encuadrar aparatos de apoyo como los apoyos elastoméricos de alto amortiguamiento, cuya rigidez horizontal no sólo es más baja que la de un aparato elastomérico normal, sino que además varía en función de la deformación tangencial del apoyo (γ).

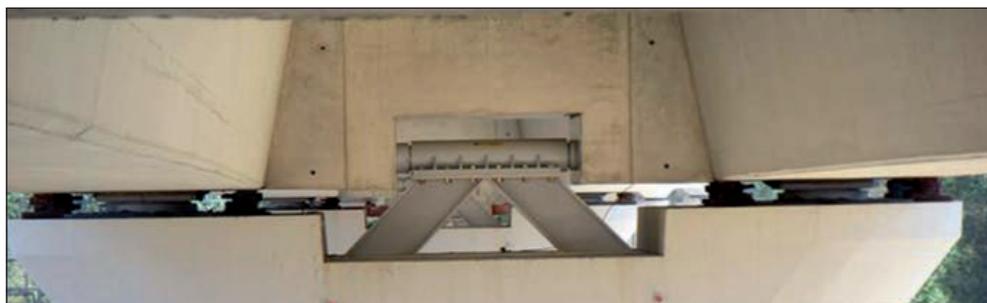
FIGURA 91. **DISPOSITIVO DEPENDIENTE DE LA VELOCIDAD** (Fuente: Conservación de aparatos de apoyo, juntas y drenaje en puentes; ACHE-ATC; 2011).

- i. *Amortiguadores viscosos.* La fuerza longitudinal depende únicamente de la velocidad impuesta al mecanismo. Están formados por un pistón que fuerza a pasar un fluido viscoso a través de orificios o válvulas internas.

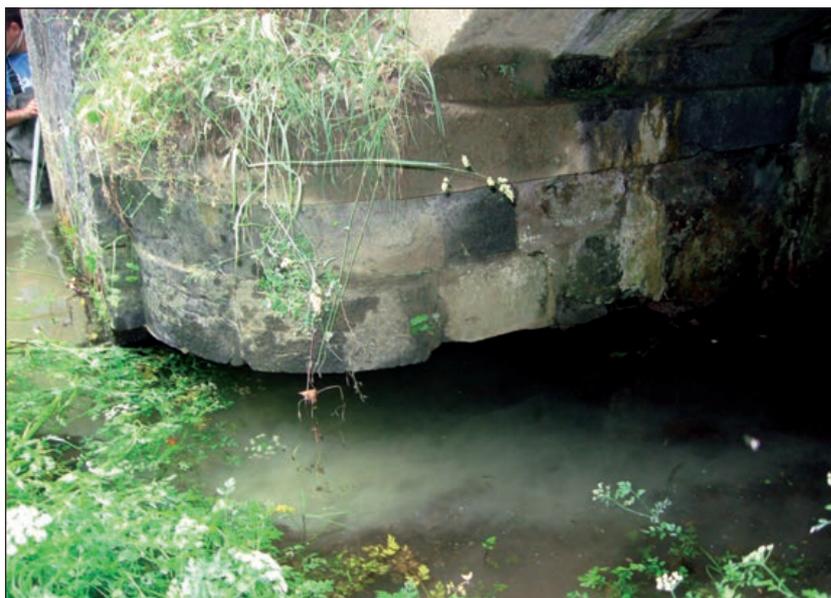
FIGURA 93. PÉRDIDA DE SILLARES EN PIE DE PILA.

- Otras anomalías en las cimentaciones que pueden provocar su asiento y que no tienen su origen en la degradación del material, como pueden ser impactos de un agente externo o dislocaciones de la mampostería provocadas por el crecimiento de raíces de árboles y el lavado de llagas por la corriente continua o frecuente del agua, pudiendo llegar a producir la abrasión del material, incluso a la pérdida de algunos sillares o mampuestos.

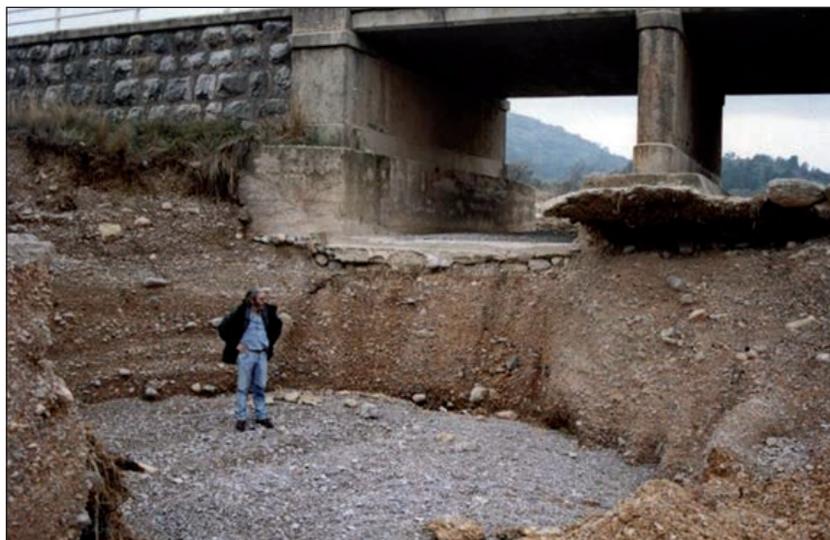
FIGURA 94. **SOCAVACIÓN EN PILA.**

- La acción de las corrientes de agua sobre las cimentaciones puede llegar a provocar graves situaciones de inestabilidad de la estructura, como consecuencia de la formación de cavidades y la descompresión del terreno en el entorno de las bases de apoyo, fenómeno conocido como *socavación*.

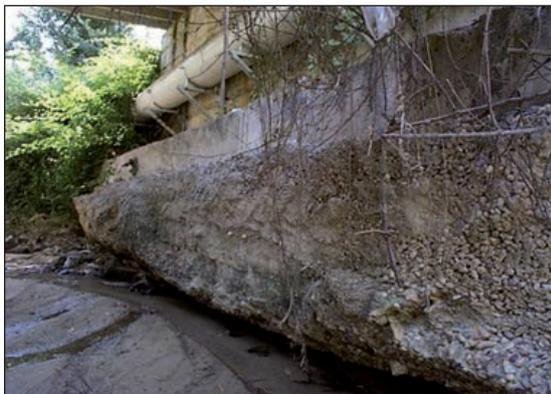
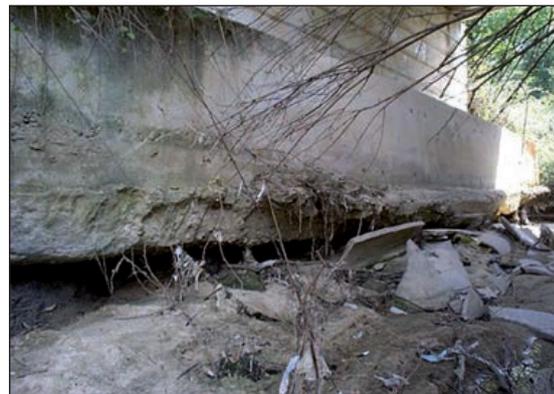
En este caso la existencia de cavidades o la descompresión de los suelos por socavaciones reduce directamente la capacidad portante de los suelos de las cimentaciones y producen un aumento de los movimientos de la pila (asientos y giros) debido a la disminución de la superficie de apoyo, así como a la propia pérdida del mismo.

FIGURAS 96 Y 97. SOCAVACIÓN EN CIMENTACIONES SUPERFICIALES.

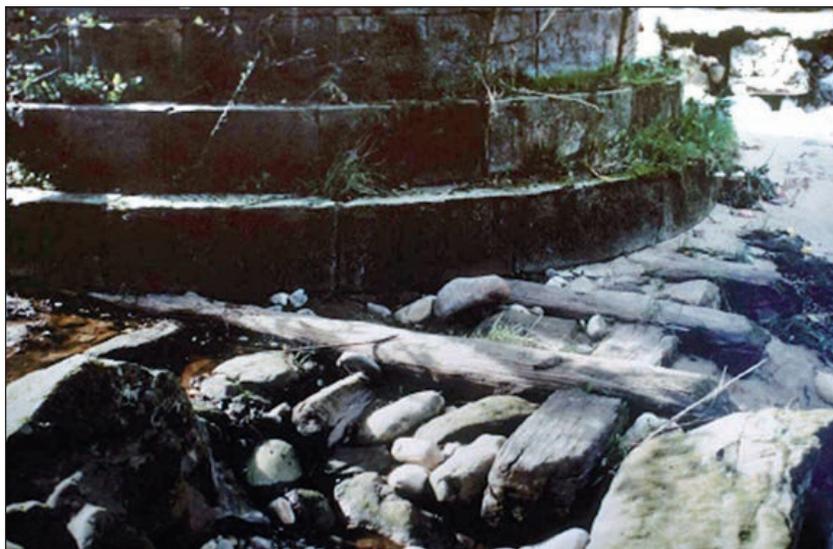
Por otro lado, se debe tener en cuenta que para los cimientos antiguos con pilotes de madera, las puntas de dichos pilotes no están nunca empotradas, sino que, en el mejor de los casos, reposan sobre un estrato duro. Además, la resistencia a los esfuerzos horizontales se consigue mediante emparrillados de madera, simplemente clavados sobre las cabezas de los pilotes, careciendo de elementos de rigidización. En consecuencia, la estabilidad horizontal del grupo de pilotes queda asegurada por aluviones que bloquean el encepado, por lo que se encuentra considerablemente reducida en el caso de que quede desguarnecido. El puente queda entonces en un estado de estabilidad precaria y puede colapsarse súbitamente bajo la acción de una perturbación a veces mínima.

FIGURA 100. ENCEPADO DE PILOTES DE MADERA DESGUARNECIDO.

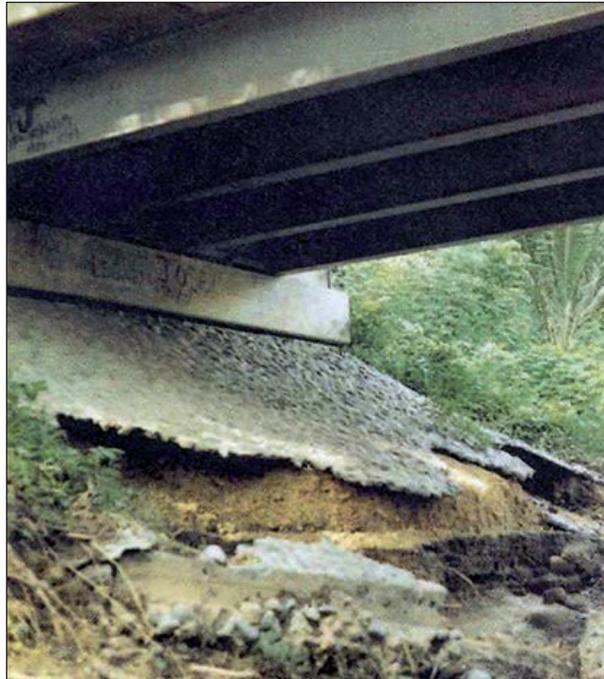
Se observará si existen superficies erosionadas, generalmente debidas a fallos en los sistemas de drenaje superficial, torrenteras, etc.

FIGURA 101. EROSIÓN Y DESLIZAMIENTOS EN EL TERRAPLÉN.

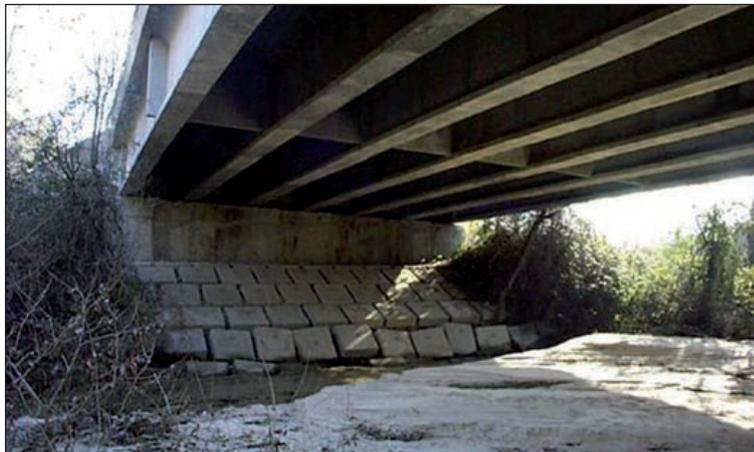
El deterioro de las protecciones de escollera o de otro tipo es una de las patologías más frecuentes debido a la acción directa del agua, y que además se puede acabar produciendo si el peso y tamaño de los bloques no es el adecuado.

FIGURA 102. DESPLAZAMIENTO DE LOS BLOQUES DE PROTECCIÓN DE ESCOLLERA.

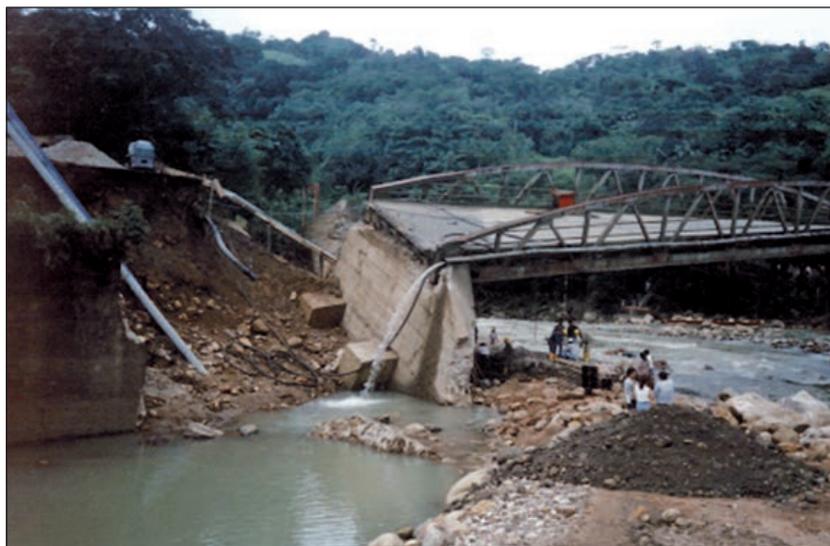
Se trata de un fenómeno que puede tener el mismo origen que cualquiera de los anteriores, influyendo principalmente las socavaciones locales diferenciales entre los lados de aguas arriba y aguas abajo.

FIGURA 109. GIRO DEL ESTRIBO SEGÚN SU EJE LONGITUDINAL HASTA COLAPSO DE LA ESTRUCTURA.

Este giro, en función de la rigidez a torsión de la estructura, puede inducir daños graves en el tablero, tanto sobre el estribo y pila adyacente como sobre los tramos entre éstas, como consecuencia de las torsiones. En puentes curvos, la torsión citada puede ser de equilibrio y no de compatibilidad, aunque si el torsor por curvatura compensa el giro podría ser incluso favorable, reduciendo el mismo y relajando al puente.

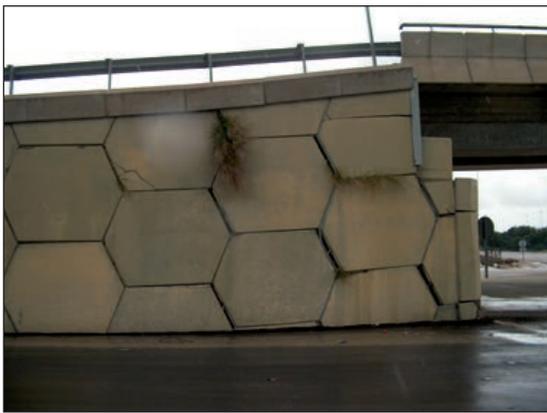
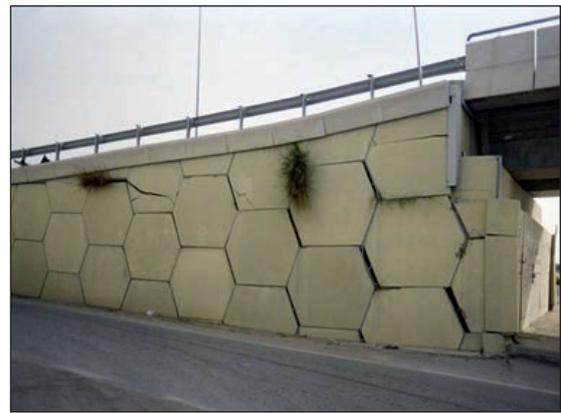
En el caso de muros de contención de tierra reforzada o armada o de contrafuertes, el empuje excesivo del relleno de tierras provoca dislocaciones y movimientos de las piezas, que pueden llegar a desprenderse. En ocasiones esto se debe a que los anclajes de los flejes en el trasdós de las escamas no están correctamente ejecutados.

FIGURAS 110 Y 111. MOVIMIENTOS DE LAS PIEZAS DE TIERRA REFORZADA O ARMADA.

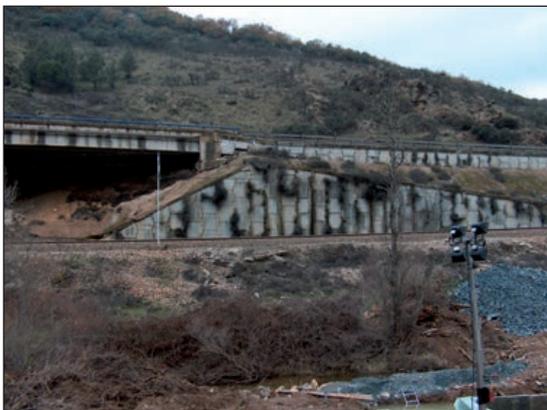
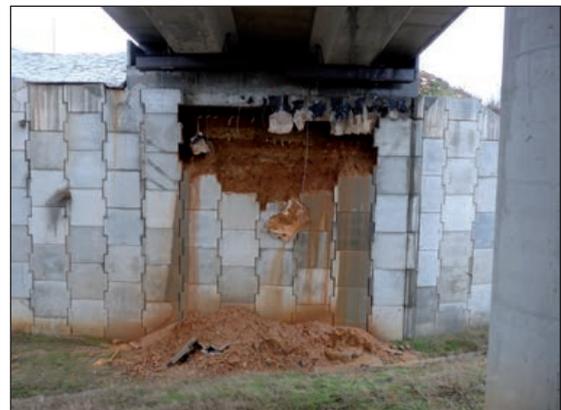
FIGURAS 112 Y 113. VEGETACIÓN EN MURO DE TIERRA REFORZADA O ARMADA (IZQUIERDA) Y ROTURA DE ESTRIBO DE TIERRA REFORZADA O ARMADA (DERECHA).

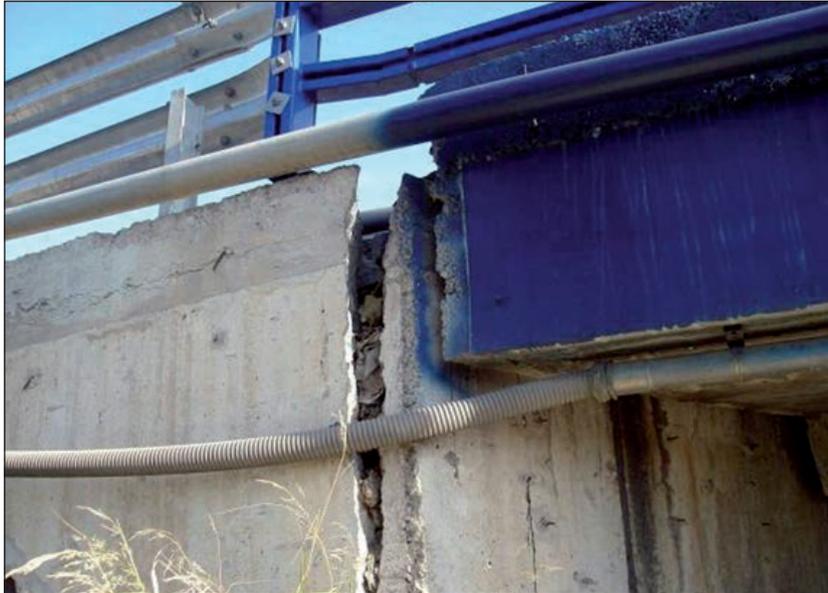
La diferencia en el comportamiento estructural entre estos elementos da lugar a una patología muy específica. Se producen unas grietas cuasiverticales de apertura creciente en altura, frecuentemente en ángulo recto, del estribo con los muros que nacen lateralmente de él. Estas grietas suelen estar producidas por la rigidez del estribo en comparación con los muros laterales, de mucha menor sección y con movimientos libres, o por una cimentación mucho más superficial y débil (y por tanto, con mayor facilidad para asentarse y girar) que los muros laterales respecto al estribo.

FIGURA 114. GRIETA DE APERTURA ENTRE EL ESTRIBO Y EL MURO LATERAL.

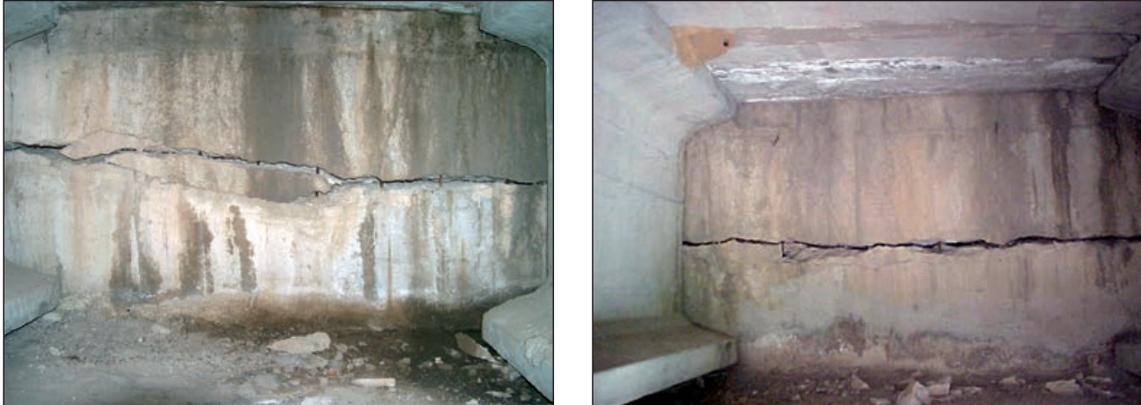
El tablero (particularmente el hundimiento de la losa de transición «empotrada») o el terraplén situado en el trasdós pueden empujar al murete de guarda hasta provocar su agrietamiento.

FIGURAS 116 Y 117. GRIETAS EN MURETE DE GUARDA POR EMPUJE DE TABLERO (GIRO-HUNDIMIENTO DE LA LOSA DE TRANSICIÓN) O TERRAPLÉN TRASDOSADO.

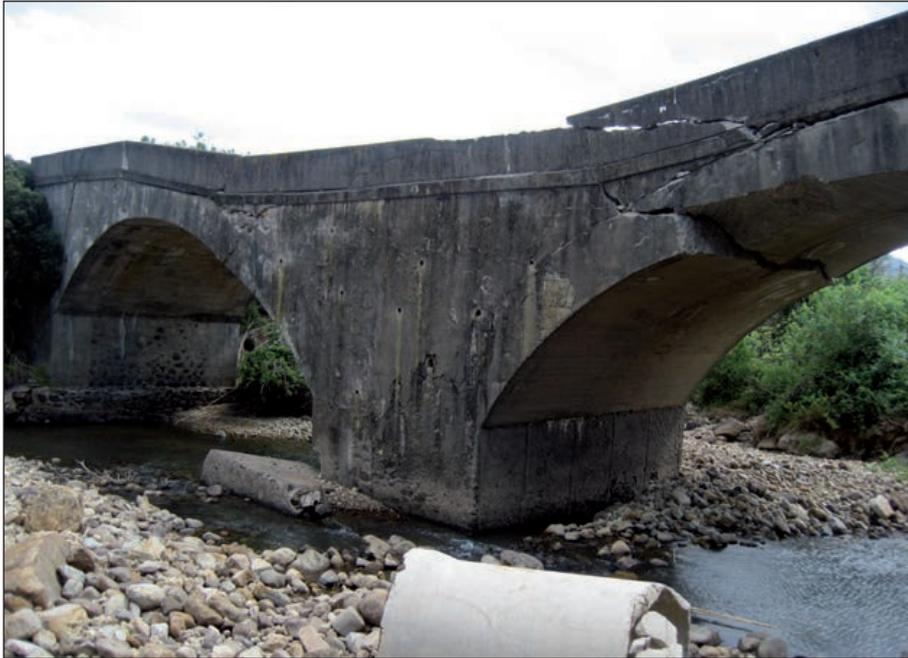
FIGURA 123. EFECTO DEL GIRO DE PILA EN UNA BÓVEDA.

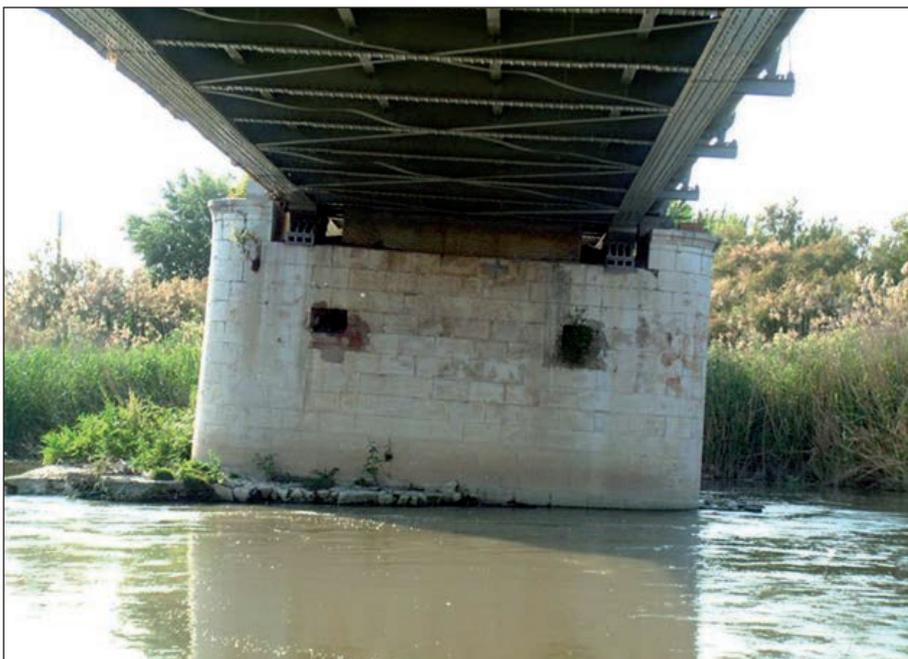
Se trata de un fenómeno que puede tener el mismo origen que cualquiera de los indicados al tratar el asiento diferencial o el giro de eje transversal, poniéndose quizás más el acento en socavaciones locales fundamentalmente en el lado de aguas arriba.

FIGURA 124. EFECTO DEL GIRO SEGÚN UN EJE LONGITUDINAL EN PILA.

Se trata igualmente de un daño grave, con los matices comentados para los daños anteriores. Se debe señalar de forma específica que el giro de eje longitudinal provoca la aparición en el tablero de esfuerzos de torsión cuya trascendencia es función tanto de las condiciones de apoyo y de la tipología de la sección transversal, como de si la torsión inducida es de equilibrio o de compatibilidad. En el caso de que el apoyo sea puntual, sin coacción a la torsión, el giro de pila no provocará este esfuerzo, pero sí en cualquier otro caso. Las secciones transversales tipo I o Pi, de escasa rigidez a torsión, pueden producir torsiones secundarias o de compatibilidad, a las que el tablero no pueda seguir, fisurándose hasta reducirse la rigidez lo imprescindible para asegurar tal deformación, pero a costa de importantes deterioros en la cara superior y, eventualmente, en las vigas. Las secciones tipo losa, cajón, etc., de mayor rigidez a torsión, admiten mayor torsión antes de la fisuración, pero pueden dar lugar a roturas de tipo frágil con importantes deterioros en el tablero.

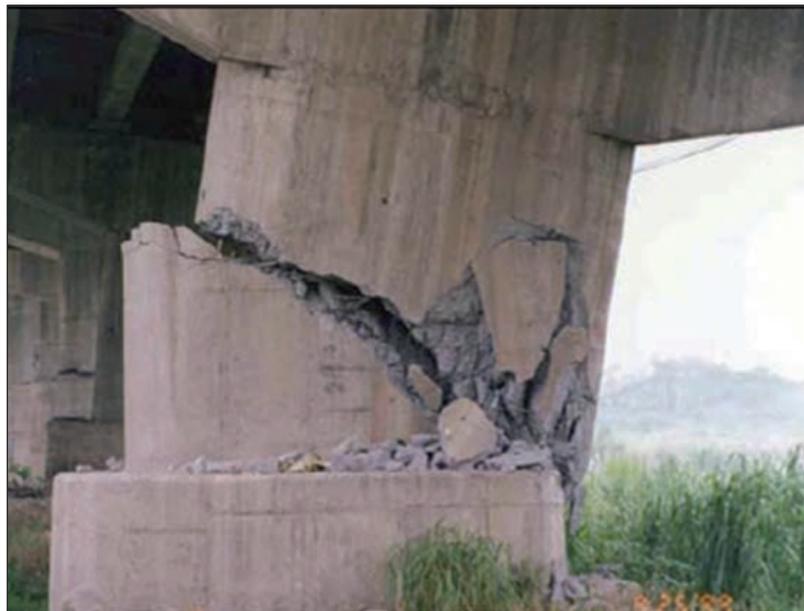
Aunque **muy infrecuente**, debe destacarse por su gravedad la fisuración por cortante en los pilares (muy esbeltos).

FIGURAS 129 Y 130. ESQUEMA DE FISURACIÓN POR CORTANTE EN UNA PILA. A LA DERECHA, ROTURA POR CORTANTE EN LA PILA TRAS UN SISMO (PUENTE U SHI - TAIWAN, 1999). ES MUY INFRECLENTE OBSERVAR FISURAS SIN QUE SE HAYA PRODUCIDO LA ROTURA.

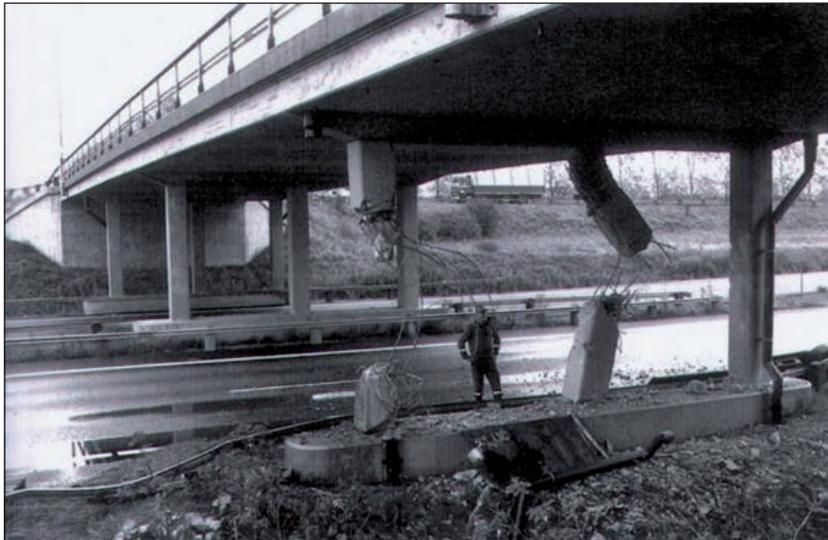
Por último, debe resaltarse la especial vulnerabilidad de las pilas a los daños por impactos debidos al tráfico inferior (carretera, material descarrilado de ferrocarril, embarcaciones, etc.).

FIGURA 131. ROTURA DE DOS FUSTES DE UNA PILA DEBIDO AL IMPACTO DE UN VEHÍCULO.

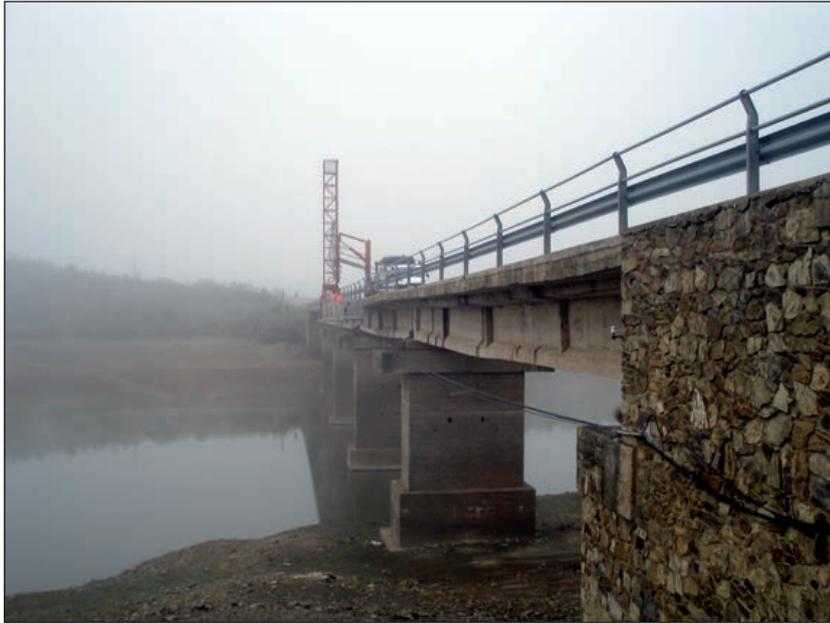
FIGURA 134. DEFORMACIÓN DE LAS VIGAS.

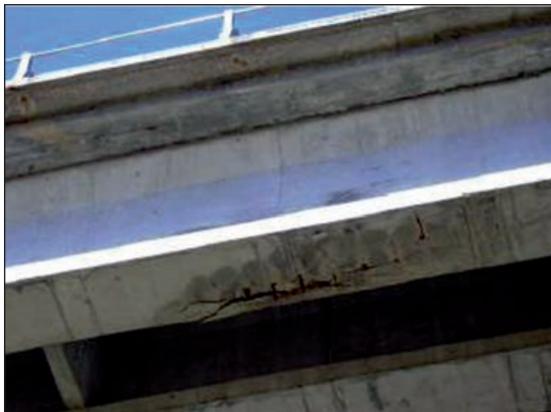
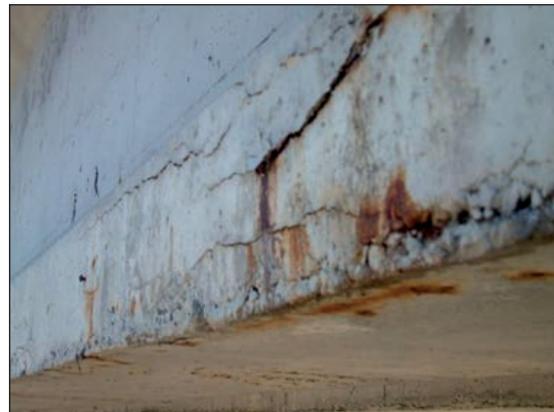
- Tienen una elevada superficie expuesta a la atmósfera, por lo que su susceptibilidad es considerable en el caso de encontrarse en ambientes agresivos. En particular los tableros constituidos por vigas en doble T con una losa superior de reparto presentan una «superficie específica» bastante mayor que otras tipologías.
- En contrapartida al comentario anterior, debe destacarse que estas vigas prefabricadas están constituidas habitualmente con hormigones de buena calidad, con resistencias superiores a los 40 MPa, por lo que su compacidad e impermeabilidad suele ser elevada. A lo anterior, cabe añadir que el proceso industrial de la prefabricación en España conlleva una serie de controles de calidad que, en general, son más exigentes que en el caso de la ejecución in situ.

FIGURAS 135 Y 136. DAÑOS POR CORROSIÓN EN VIGAS LATERALES DEL TABLERO.
