Guía para la realización de inspecciones principales de obras de paso en la Red de Carreteras del Estado

DIRECCIÓN GENERAL DE CARRETERAS

2012

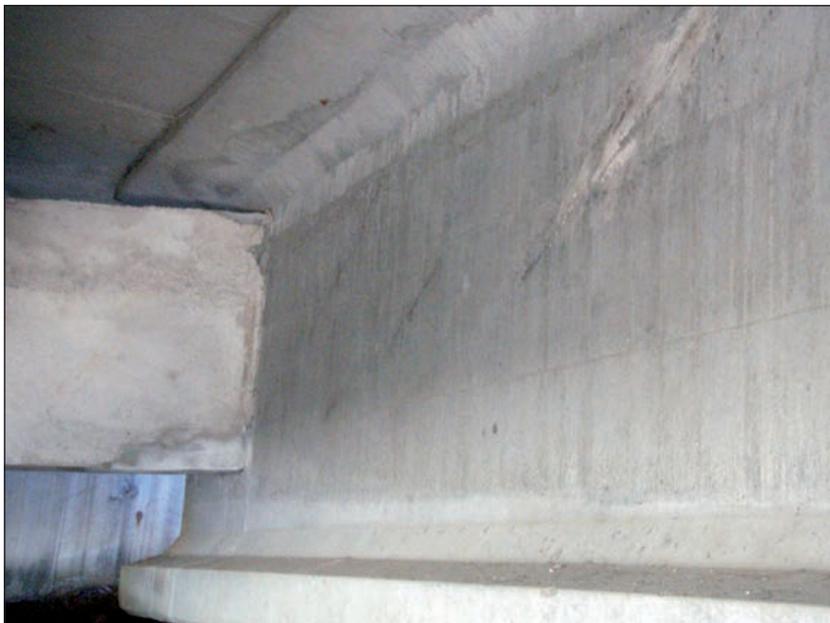
- En las proximidades de los apoyos, en las caras laterales de las vigas y con una inclinación de entre 30° y 45° , se presentan las fisuras por cortante.

FIGURA 140. FISURAS POR CORTANTE EN VIGA DOBLE T.

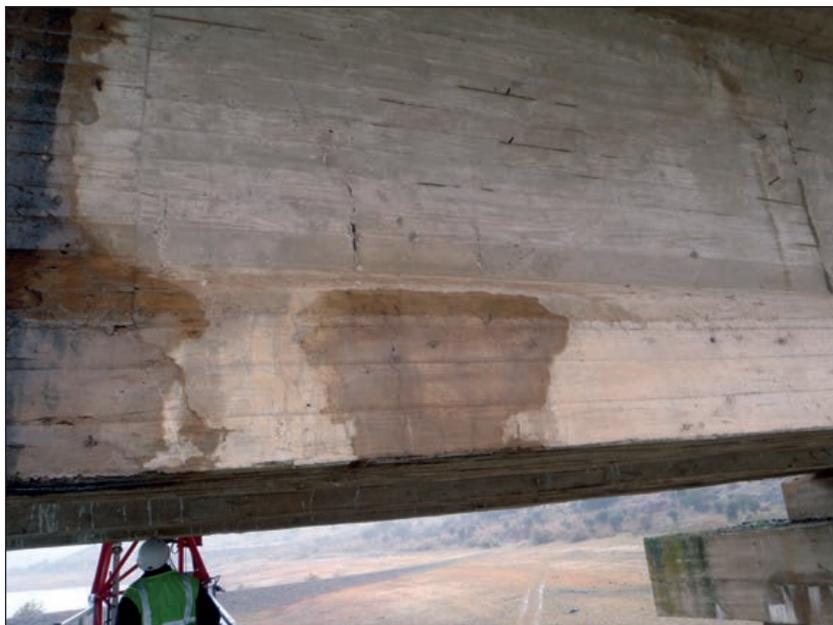
- También se pueden presentar fisuras que contornean la cabeza inferior, llegando a desaparecer cerca de los apoyos. Pueden ser debidas a un exceso de flexión, a una subestimación de las pérdidas del pretensado, a un tesado inferior al nominal, etc.

FIGURA 142. FISURAS EN CABEZA O PATÍN INFERIOR DE VIGA DOBLE T.

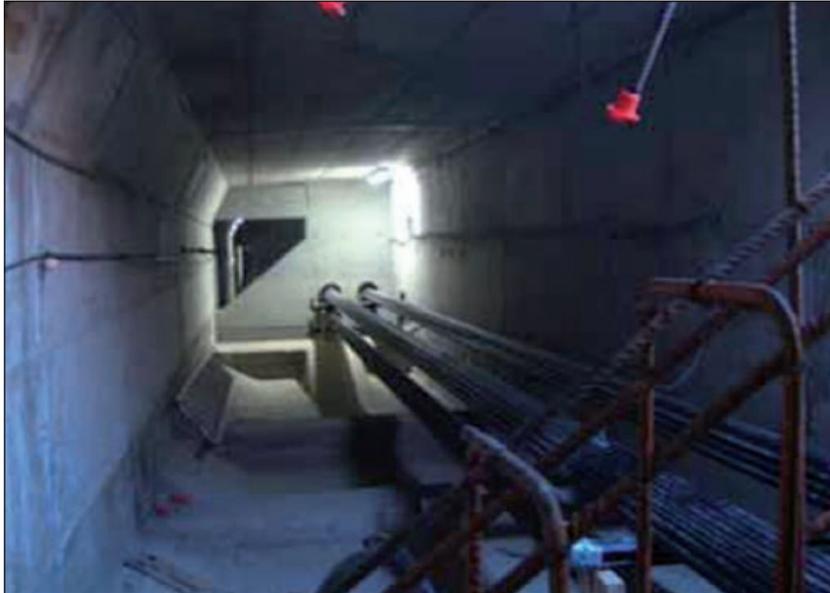
FIGURA 157. INSPECCIÓN DEL INTERIOR DE UN CAJÓN.

- Examinar el interior de los cajones en busca de posibles fisuras y comprobar que los desagües funcionan correctamente.
- Los diafragmas entre vigas o en el interior de los cajones, que tienen por misión rigidizar transversalmente un cajón.
- Comprobar el estado de los cables de pretensado y de sus anclajes si son accesibles (normalmente están embebidos en el hormigón y no son visibles).

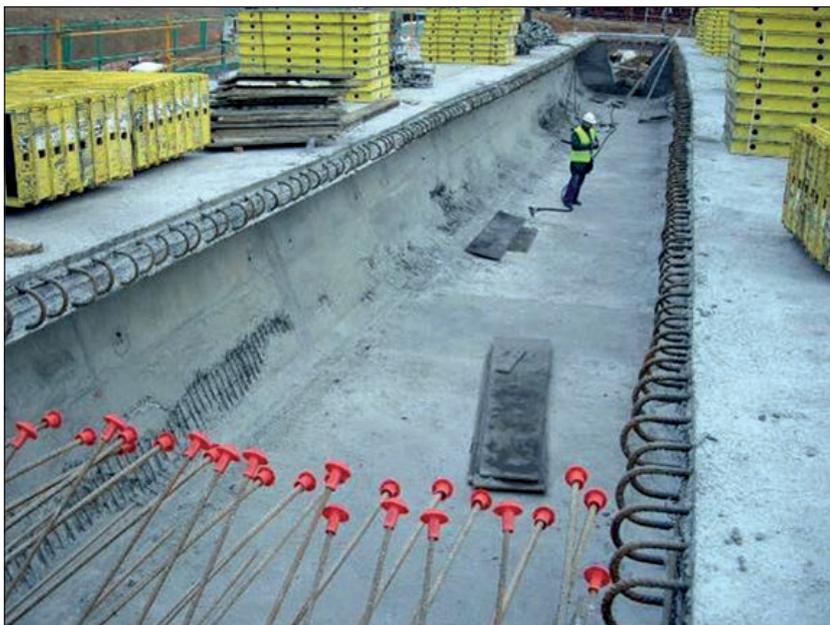
FIGURA 158. INCORRECTA EJECUCIÓN DEL HORMIGONADO DE UN CAJÓN. LA ELEVADA CONCENTRACIÓN DE ARMADURA DIFICULTA UN VIBRADO ADECUADO, PERO TAMBIÉN UN HORMIGÓN CON UNA CONSISTENCIA INADECUADA O UNA MALA COMPACTACIÓN.

- Detectar defectos de ejecución durante el hormigonado, tales como armaduras vistas, desagregaciones o coqueras, especialmente en zonas de alta concentración de armadura o de pretensado.

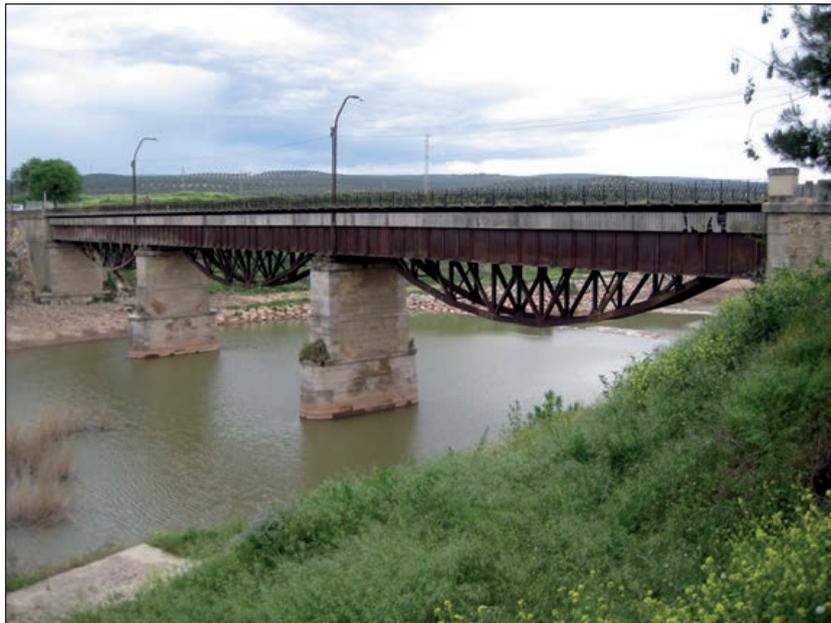
FIGURA 159. PUNTE METÁLICO SOBRE EL RÍO GUADALIMAR.

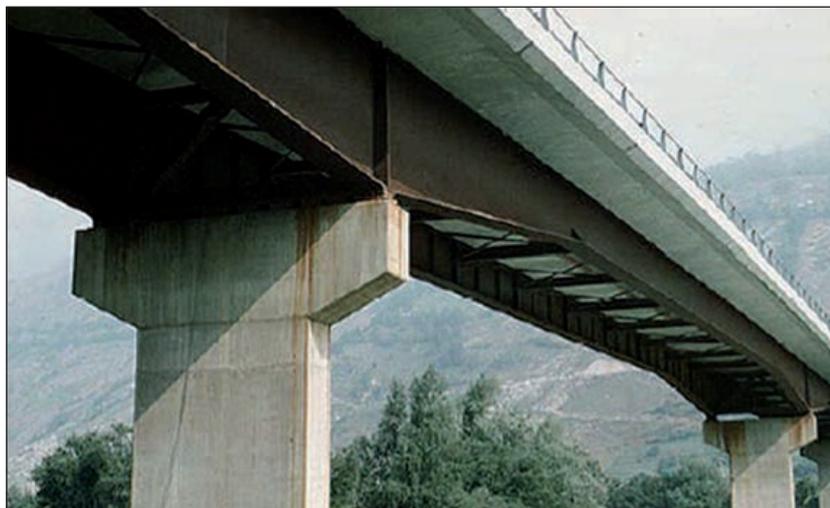
FIGURA 160. VISTA GENERAL DE UN PUENTE MIXTO BIJÁCENA SIN HORMIGÓN DE FONDO.

En principio la estructura mixta se compone de una cabeza inferior metálica, materializada bien mediante dos o más platabandas inferiores en el caso de los puentes bijácena o mediante la propia chapa de fondo en el caso de las secciones cajón, almas del mismo material, y una cabeza superior de hormigón, conectadas entre sí. De acuerdo a esta tipología, en caso de tratarse de un puente isostático, el acero debe resistir la tracción y el cortante, mientras que el hormigón resiste únicamente la compresión y permite el uso de la estructura. En el caso de los puentes con doble acción

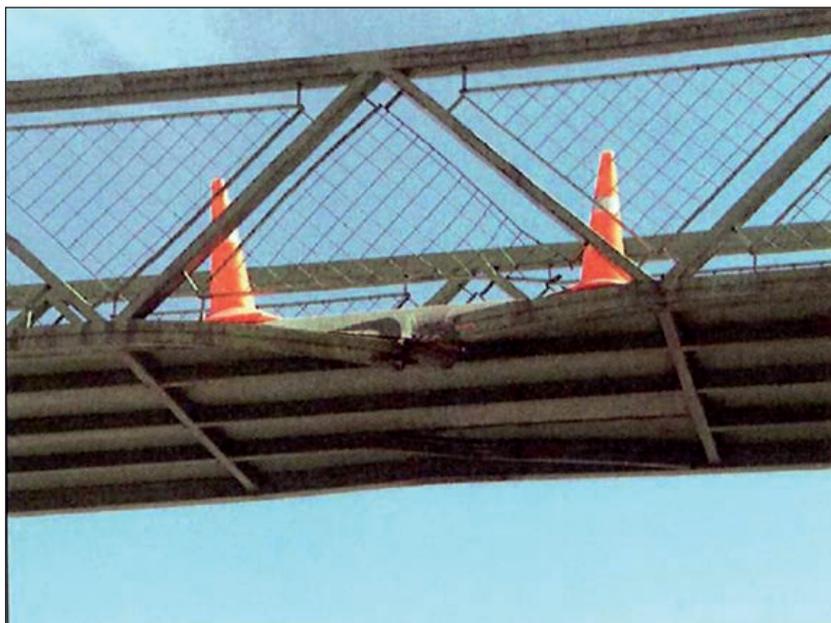
FIGURA 164. ROTURA DEL CORDÓN INFERIOR DE VIGA METÁLICA DEBIDO AL IMPACTO DE UN VEHÍCULO.

- v. También son frecuentes en puentes metálicos **las deformaciones localizadas** por impactos y choques de las sobrecargas móviles. Éstas pueden llegar a afectar el comportamiento de la estructura, si la pérdida de sección es considerable. Debe registrarse la magnitud del daño, ubicación y si es posible la implicación estructural que conlleva.

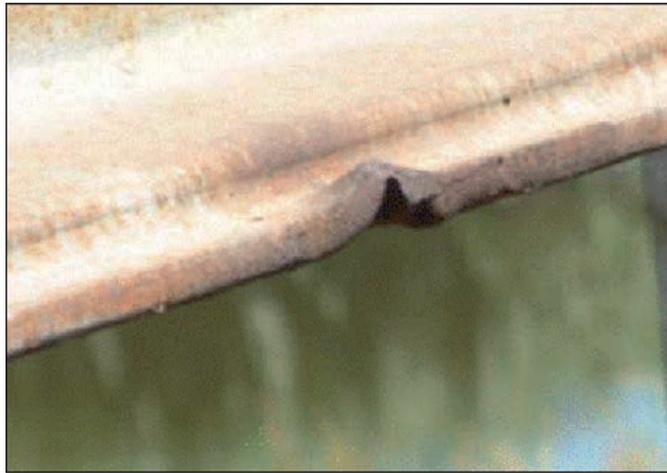
FIGURA 166. ENTALLA EN EL ALA INFERIOR DE UNA VIGA METÁLICA.

Debe prestarse especial atención a **las anomalías superficiales**, como son los ángulos entrantes, entalladuras o inclusiones, ya que son zonas especialmente propensas a la rotura por fatiga. Inicialmente se producen unas fisuras que se propagan hacia el interior de la pieza, hasta que la sección sana es incapaz de resistir los esfuerzos aplicados y rompe bruscamente, sin que se produzcan deformaciones plásticas apreciables en la pieza.

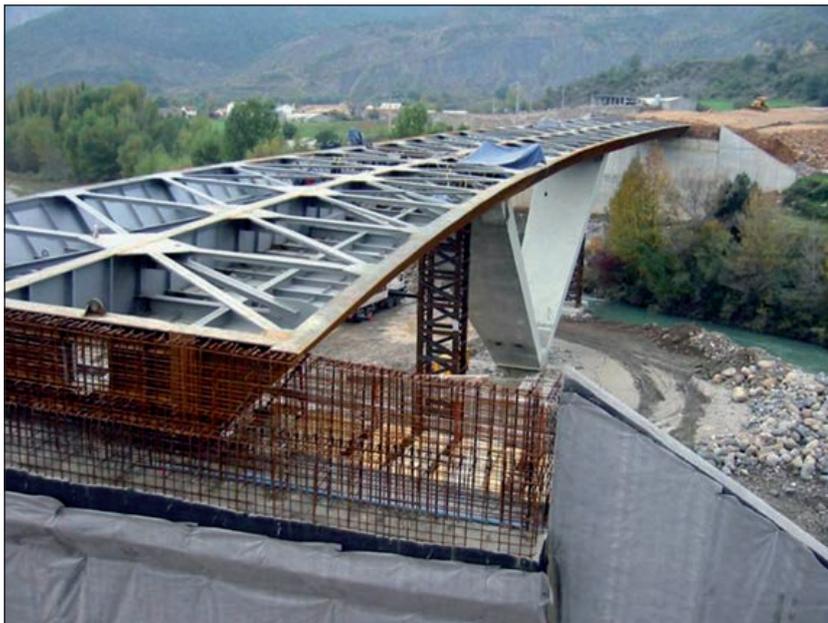
FIGURA 167. DETALLE DE LA SECCIÓN TRANSVERSAL DE UN CAJÓN.

- El aspecto fundamental que debe tenerse en cuenta son las mayores complicaciones para la ejecución en taller y el aumento del número de soldaduras en obra al presentar, habitualmente, un ancho superior al permitido por el transporte por carretera, debiendo soldar en obra tanto las uniones a testa como la unión de las semimitades longitudinales, pudiendo resultar un punto débil si no se han ejecutado adecuadamente, si bien estas soldaduras suelen controlarse en obra al 100%.

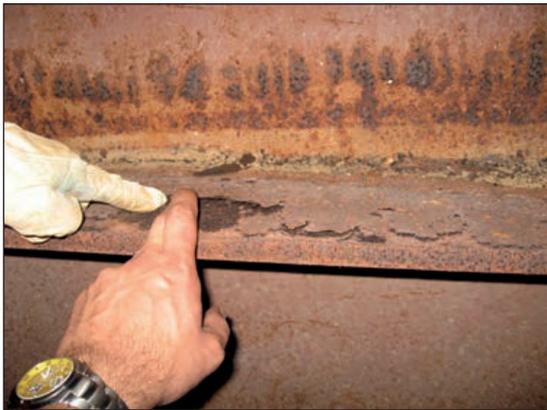
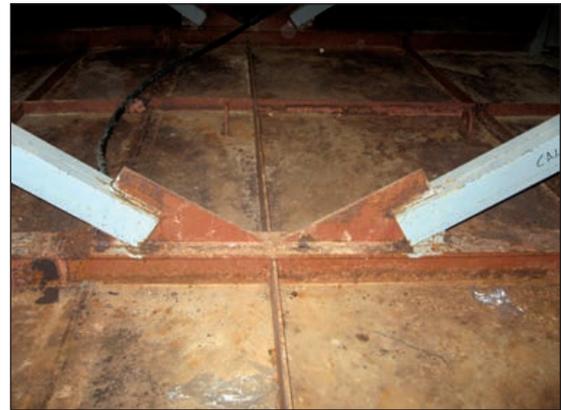
FIGURAS 168 Y 169. CORROSIÓN AVANZADA EN EL INTERIOR DE UN CAJÓN METÁLICO.

- Esta tipología de puentes presenta una particularidad frente a la corrosión en su interior, debido a la posible condensación de agua, **ya que dentro del cajón se produce una humedad relativa ambiental en el entorno del 100%, depositándose el agua en forma sólida en los diferentes elementos estructurales del puente, con el consiguiente proceso de corrosión al que se ve sometido.** A este respecto, cabe resaltar la importancia que tiene la protección contra la corrosión del interior del cajón, especialmente en los puentes no visitables. Un caso especial de esta patología lo presentan los puentes cajón ejecutados en acero autopatinable, cuyo interior también debe ser pintado y protegido pues la pátina autoprotectora presenta problemas de formación y fijación en este tipo de ambientes.

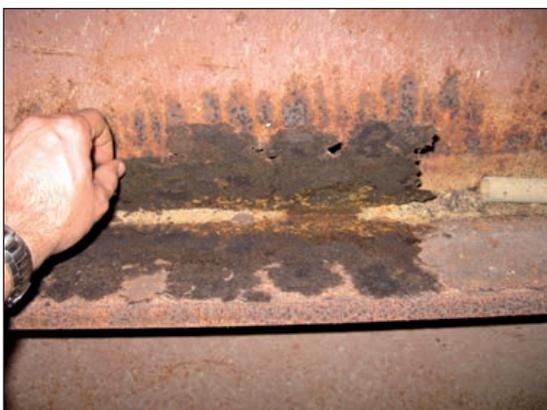
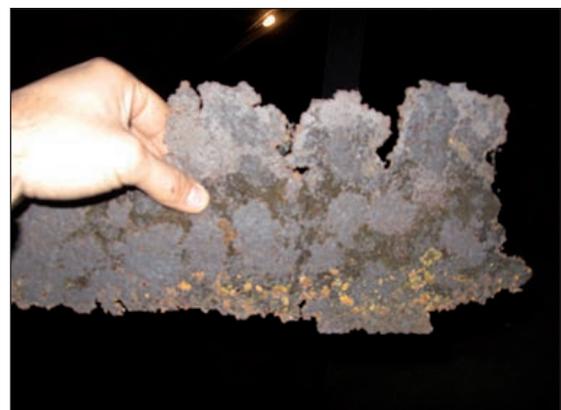
FIGURAS 170 Y 171. DETALLE DE CORROSIÓN EN EL INTERIOR DE UN CAJÓN METÁLICO.

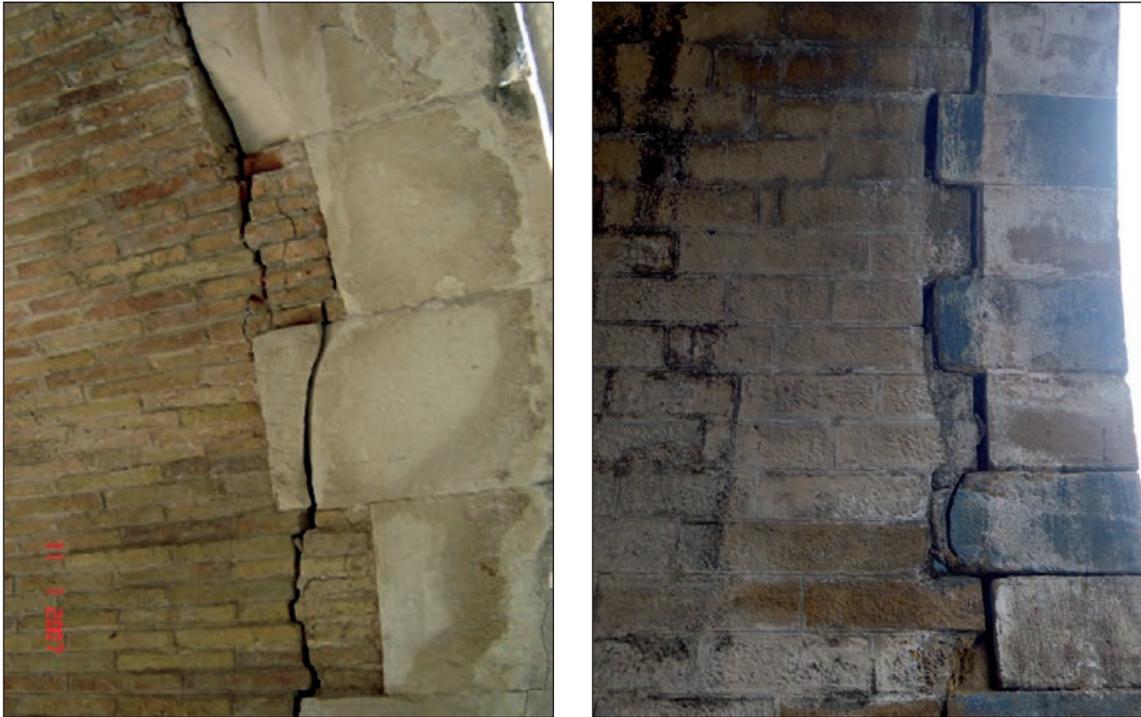
FIGURAS 172 Y 173. GRIETA DE SEPARACIÓN ENTRE BÓVEDA Y BOQUILLA.

Las grietas longitudinales en las uniones entre los bordes de la bóveda y las boquillas es otra patología usual de las bóvedas. Las boquillas del arco suelen realizarse con los materiales más selectos y mejor tallados, con dovelas de mayor espesor y con juntas mucho más cuidadas. Además las boquillas van unidas a los tímpanos configurando unas estructuras laterales de mucha mayor rigidez longitudinal que la bóveda.

Todo ello favorece la aparición de grietas longitudinales de despegue lateral de boquillas y una cierta cizalladura por deformaciones verticales diferentes entre bóveda y boquillas.

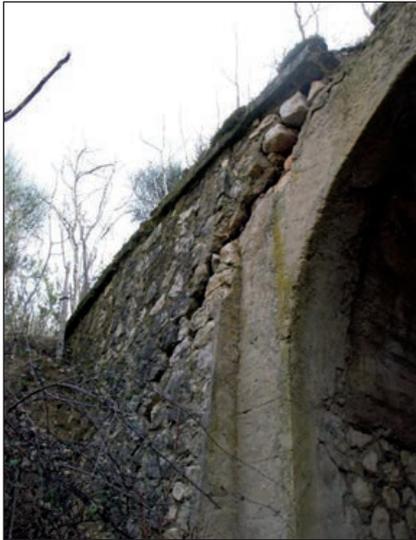
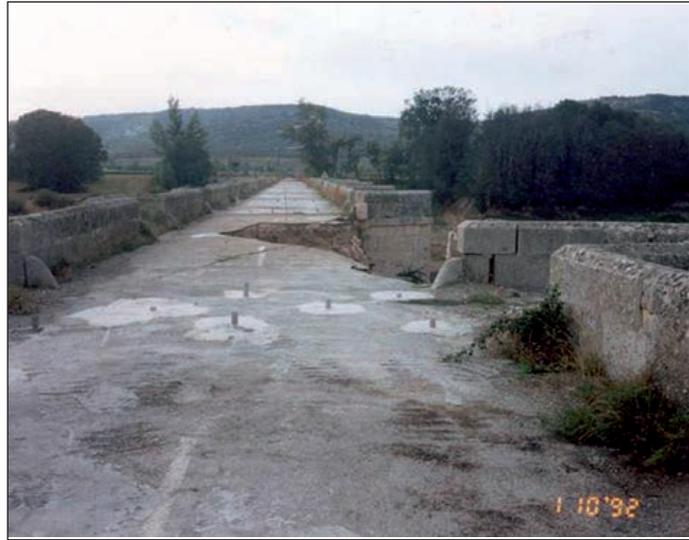
FIGURAS 179 Y 180. DESPRENDIMIENTO DEL TÍMPANO DE UNA OBRA DE FÁBRICA POR EMPUJE EXCESIVO DEL RELLENO DE TIERRAS.

Con mucha frecuencia, sobre todo en puentes estrechos sometidos a fuertes sobrecargas, aparecen grietas en la unión entre tímpanos y boquillas, que son claramente inducidas por los empujes horizontales transversales de los rellenos sobre los tímpanos. Si la magnitud de los empujes es superior a lo que el monolitismo de la obra o la capacidad estructural del elemento admite, se producirá un deslizamiento horizontal o giro del tímpano o ambos movimientos. Esta patología puede agravarse si se producen choques contra el pretil, pues normalmente éste acompaña al tímpano en su despegue.

La presencia de agua saturando los rellenos, al hacer aumentar los empujes laterales por aparición de presiones hidrostáticas, puede favorecer el despegue mencionado. La influencia negativa de un drenaje deficiente es clara en los tímpanos.

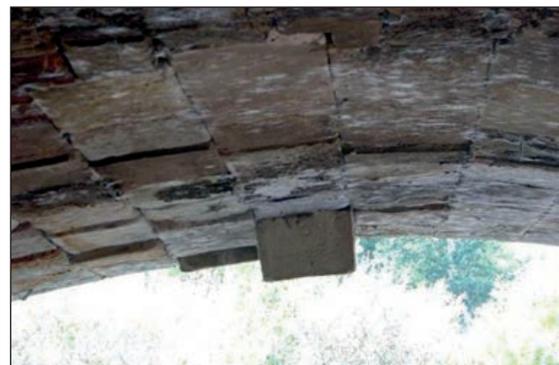
FIGURAS 181 Y 182. DESLIZAMIENTO DE DOVELAS EN BÓVEDA DE FÁBRICA.

- Otra patología frecuente en los puentes de piedra es el deslizamiento y caída de dovelas. La progresión de dichos desplazamientos puede llevar a la pérdida de sillares, con el consiguiente peligro para la estabilidad de la estructura.

El origen de este defecto suele ser la degradación o pérdida del mortero de unión de las dovelas, y verse aumentado su efecto por las alternancias de signo de las solicitaciones y las vibraciones debidas al tráfico. La vegetación puede también influir negativamente, introduciéndose por los huecos y actuando a manera de cuña.

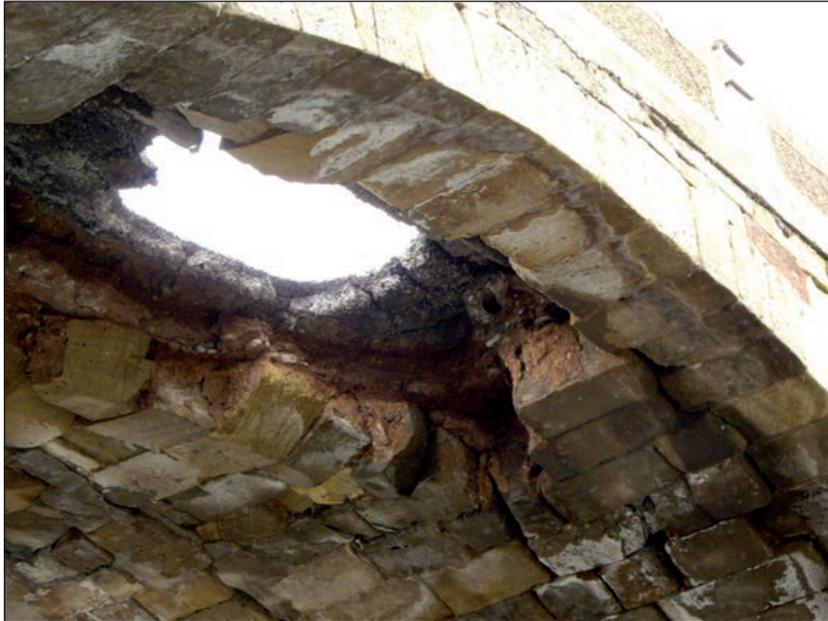
FIGURA 183. ROTURA POR CARGA PUNTUAL EXCESIVA CON FALTA DE RELLENO EN CLAVE.

- Cuando no existe el relleno suficiente para que se produzca un reparto adecuado de las cargas, éstas pueden llegar a provocar hundimientos locales de las piezas de la fábrica en la zona de clave.

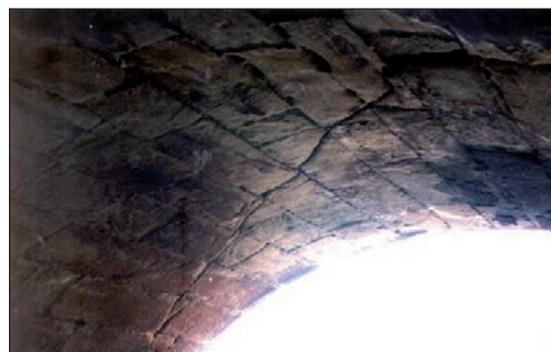
FIGURAS 184 Y 185 GRIETA EN BÓVEDA DE FÁBRICA DEBIDO A ASIENTOS DIFERENCIALES DE LA CIMENTACIÓN.

- Los asentamientos diferenciales de la cimentación producen en la bóveda una grieta oblicua que puede seguir el camino de las juntas o incluso llegar a romper la fábrica.

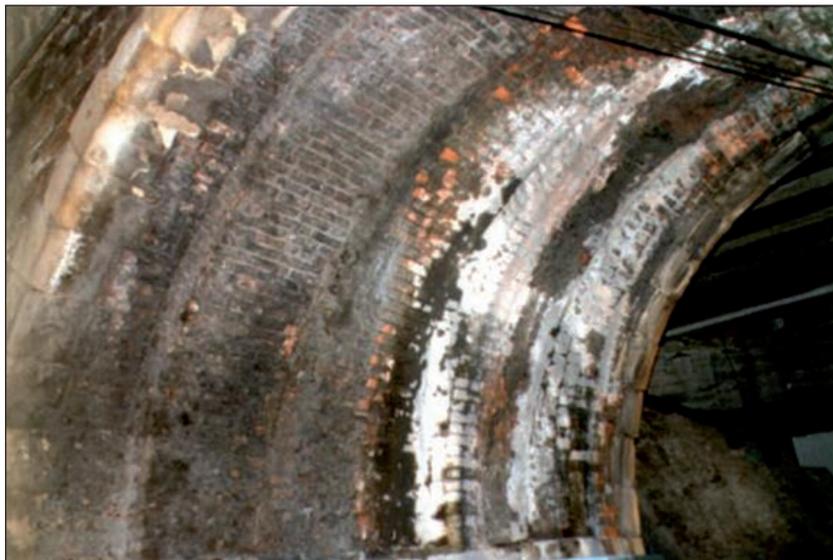
FIGURA 186. HUMEDADES Y EFLORESCENCIAS EN BÓVEDA DE FÁBRICA DE LADRILLO.

- Otras patologías frecuentes en las bóvedas son las humedades y eflorescencias. En bóvedas y arcos de fábrica los defectos de los materiales y los fallos de la estructura abren vías de filtración. Las filtraciones provocan problemas característicos, como alteraciones y manchas en paramentos y juntas, despegaduras y desplomes. Suelen arrastrar finos que se van depositando y que ocasionan presiones por hinchamiento.

Las eflorescencias constituyen depósitos de sales que pueden deteriorar los paramentos de piedra y ladrillo por ataque químico. Las humedades propician la formación de musgos que también contribuyen al deterioro. Además, las humedades en tiempo frío ocasionan desconchones al congelarse el agua embebida por capilaridad. Son especialmente propensas a este fenómeno las piedras porosas como areniscas y conglomerados, y también los ladrillos.

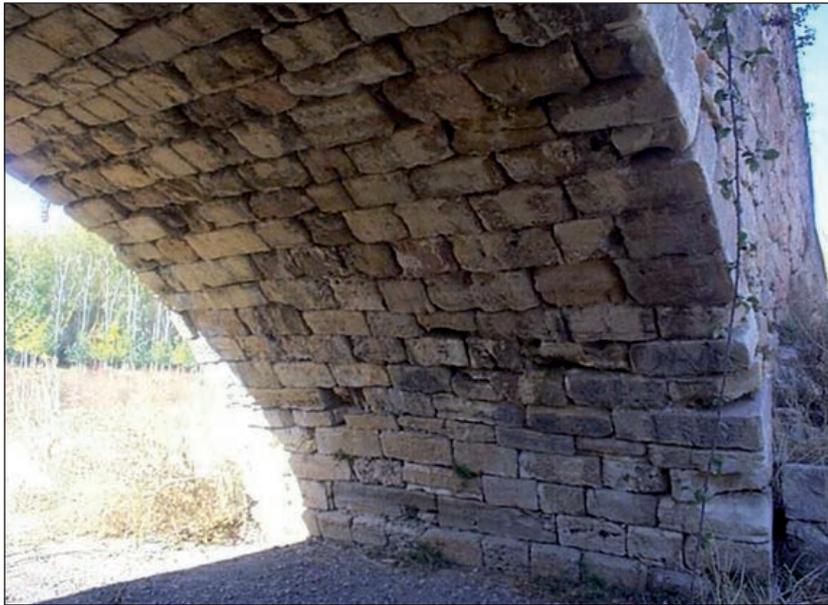
FIGURA 187. LAVADO DE LLAGAS EN BÓVEDA DE SILLERÍA.

- Hay que observar el estado de las uniones y juntas de construcción que se encuentren. Igualmente sucederá con las juntas entre sillares y elementos individuales. Las circulaciones de agua o la acción de los agentes atmosféricos, en superficie o a través de los paramentos de la fábrica, provocan la desaparición de juntas por disolución química de los ligantes. Esta alteración puede venir acompañada de la caída de sillares ya indicada.

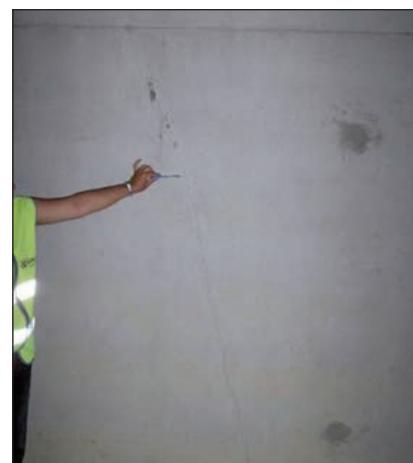
FIGURAS 190 Y 191. FISURAS INCLINADAS EN BÓVEDA DE HORMIGÓN POR ASIENTO DE LA CIMENTACIÓN.

- i. Las bóvedas de hormigón armado o en masa presentan una fisuración fácilmente reconocible cuando existen problemas de asentamientos, movimientos o giros de la cimentación. Se trata de fisuras inclinadas, que apuntan en su base a la parte de la cimentación que no ha sufrido el asiento.

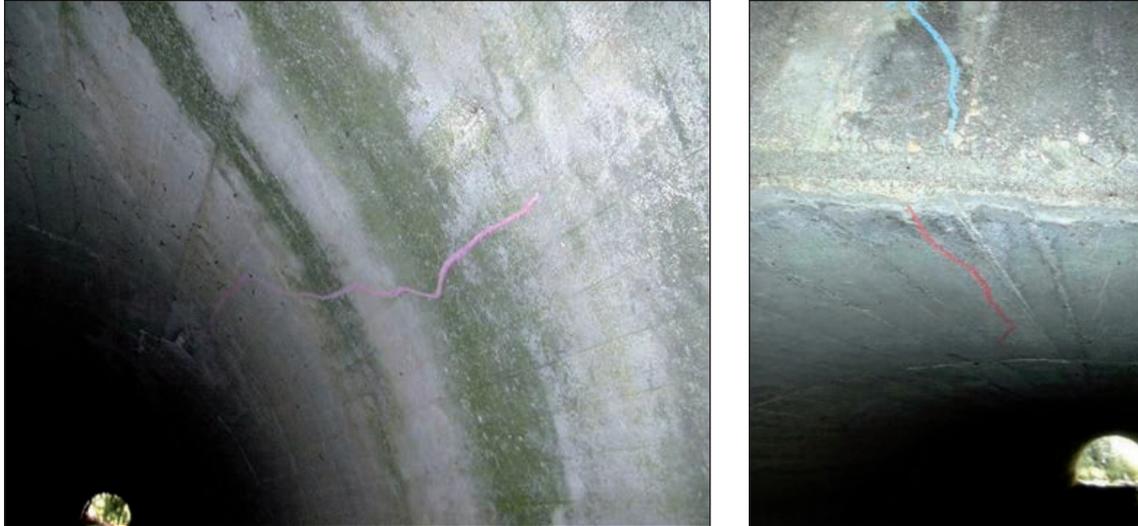
FIGURAS 192 Y 193. FISURAS POR FORMACIÓN DE RÓTULAS EN BÓVEDA DE HORMIGÓN.

- ii. Debe comprobarse la existencia de fisuras en clave y en riñones debido a la formación de rótulas. Una bóveda sin articulaciones funciona perfectamente como estructura isostática aún en el caso de que se hayan formado tres rótulas, al margen de los problemas de durabilidad que esto pueda representar. Eso sí, la formación de una cuarta rótula podría convertir a la estructura en un mecanismo.

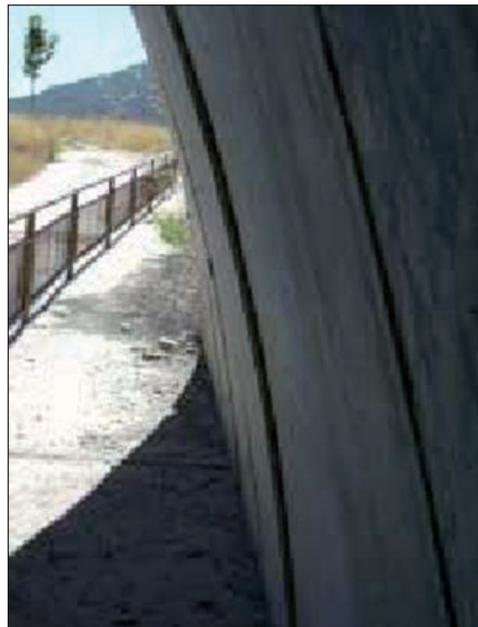
FIGURA 194. DESPLAZAMIENTOS RELATIVOS ENTRE LOS MÓDULOS DE UNA BÓVEDA PREFABRICADA.

- iii. En las bóvedas de hormigón prefabricado, debe comprobarse la correcta alineación de los distintos módulos, ya que desplazamientos relativos entre ellos podrían indicar un excesivo empuje del relleno de tierras que contienen o un problema de ejecución.

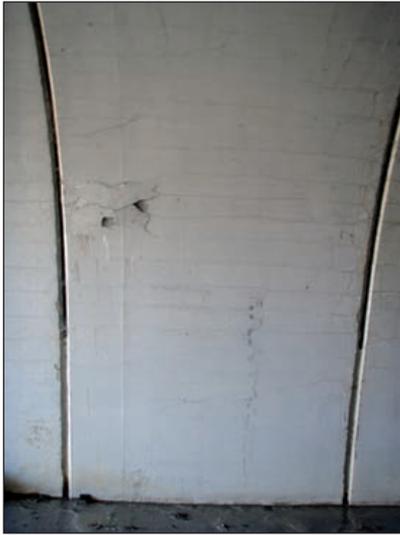
FIGURAS 195 Y 196. FISURAS HORIZONTALES Y LEY DE MOMENTOS EN LA BÓVEDA BAJO CARGAS ASIMÉTRICAS.

- iv. En las bóvedas de hormigón prefabricado, en las embocaduras donde existan cargas asimétricas (bóvedas esviadas con respecto al eje de la carretera) se pueden producir flexiones en el intradós que se manifiestan en forma de fisuras horizontales si las piezas no están debidamente armadas. Estas fisuras aparecen sólo en uno de los lados de la bóveda (el más cargado).

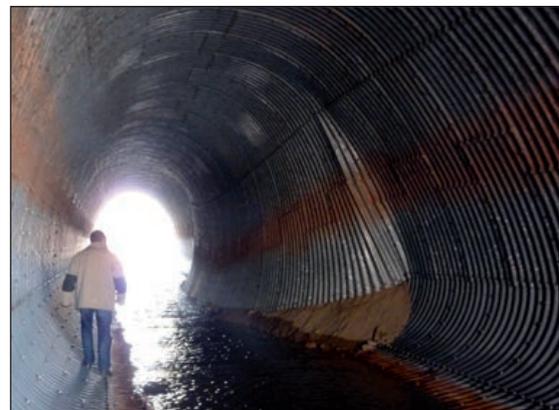
FIGURA 197 Y 198. DEFORMACIÓN EN TUBOS METÁLICOS.

- Dificultades en la sustitución de tornillos de las uniones o de tramos de chapa deteriorados, bien por deformaciones o por corrosión
- Deformaciones locales en las embocaduras, normalmente por un problema de ejecución o por una falta de compensación de los empujes de tierras, cuando se trata de una obra esviada

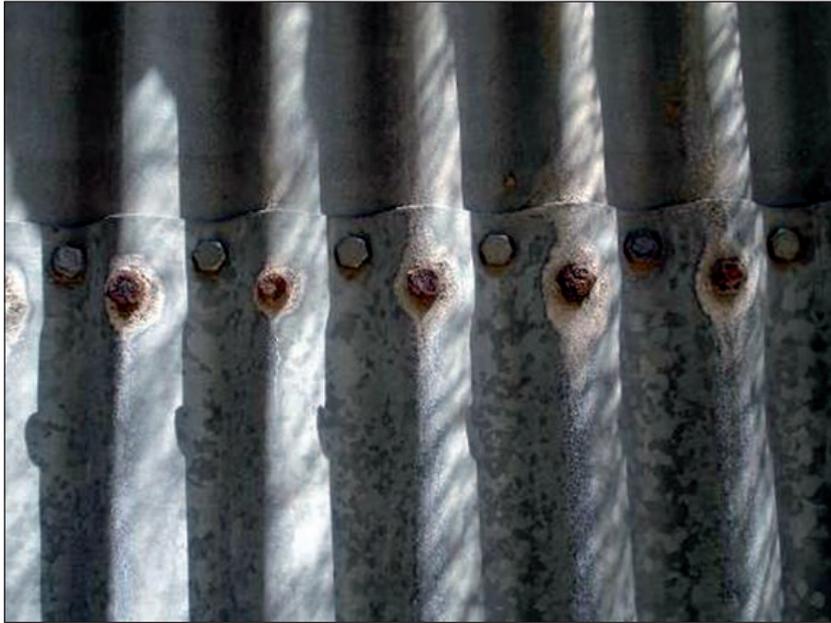
FIGURA 199. CORROSIÓN DE TORNILLOS EN UNIÓN DE CHAPAS DE UN TUBO METÁLICO.

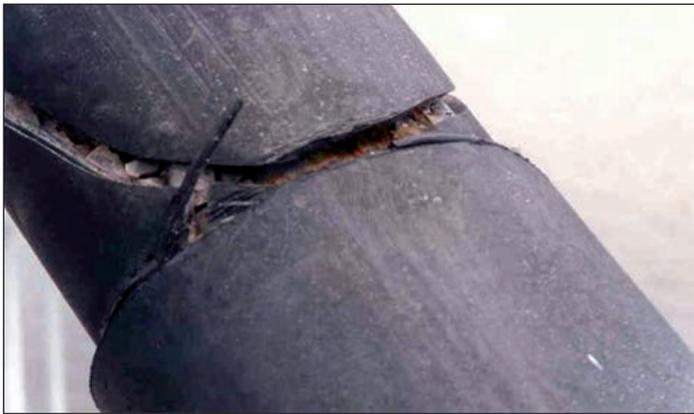
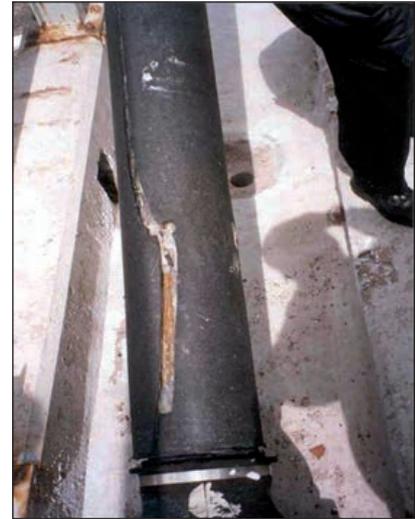
FIGURAS 204 Y 205. FISURACIÓN DE LA VAINA DE POLIETILENO DEL RECUBRIMIENTO. SE PUEDE OBSERVAR EL MORTERO DEL INTERIOR Y MANCHAS DE ÓXIDO, QUE PODRÍAN SER INDICATIVAS DE CORROSIÓN EN LOS ALAMBRES.

- Aspecto, color de la vaina exterior.
- Degradación de las cintas de cubrición de haces de acero o vainas (wrapping) y de los plásticos (polietileno, polipropileno) que forman la vaina (micro fisura o cortes).
- Degradación de los elementos de sellado entre la zona correspondiente a la sección tipo del cable y los tubos de encofrado, degradación del tapón de estanqueidad en cabeza de tubo antivandalismo (en haces de cordones paralelos sin vaina exterior) y otros elementos que previenen la entrada de agua en la parte inferior del cable.
- Degradación de las pinturas contra la corrosión (placa de apoyo, capots de protección, tubos de encofrado, tubos guía, tubos antivandalismo). Degradación de los materiales inhibidores de corrosión que protegen a los capots (fugas de grasa, cera mineral, pre-

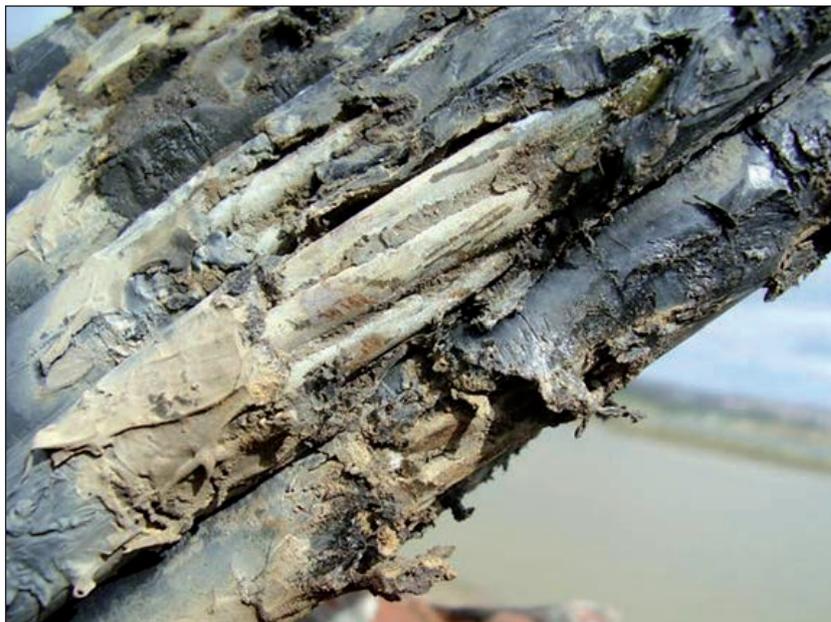
FIGURA 206. VAINA DE CORDÓN DAÑADA POR IMPACTO, DAÑO AL TUBO ANTIVANDALISMO Y POSTERIOR ROCE.

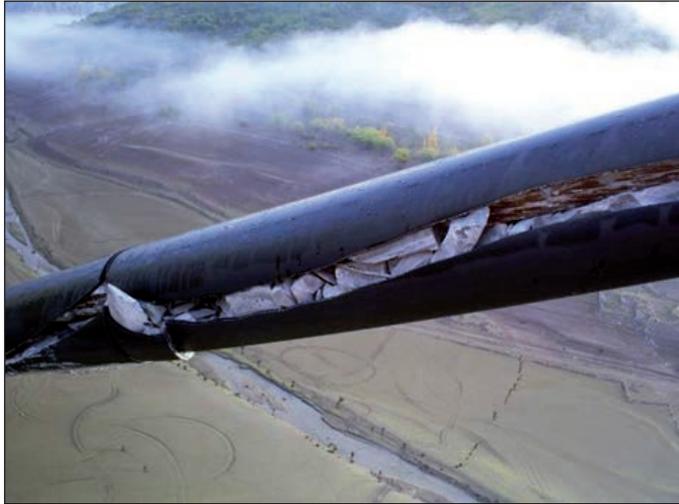
FIGURA 207. DAÑO EN CORDONES POR CONTACTO CON TUBO DE ENCOFRADO.

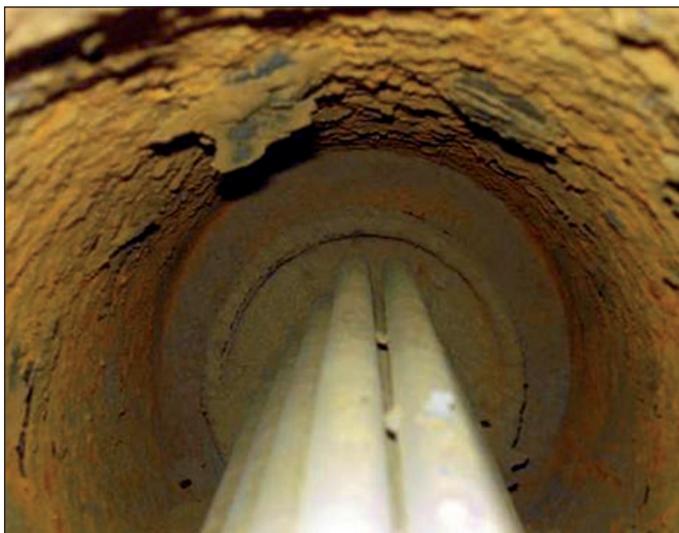
FIGURA 209. CORROSIÓN DE LA CARA INTERIOR DE TUBO DE ENCOFRADO NO GALVANIZADO.

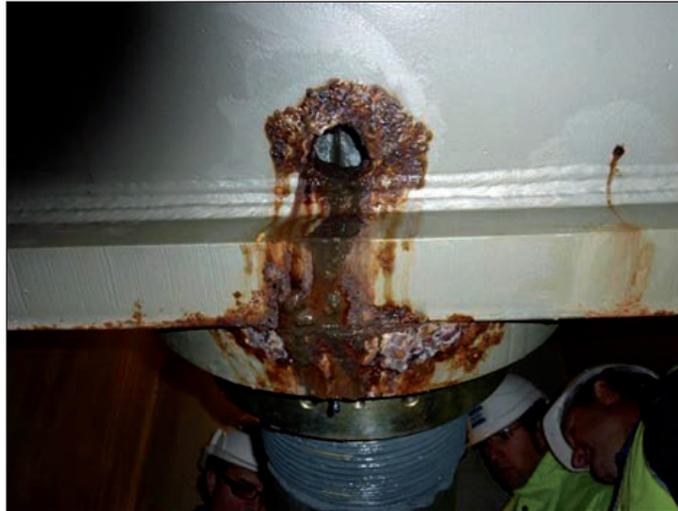
FIGURA 210. PURGAS DE TUBO DE ENCOFRADO CON PRESENCIA DE CORROSIÓN.

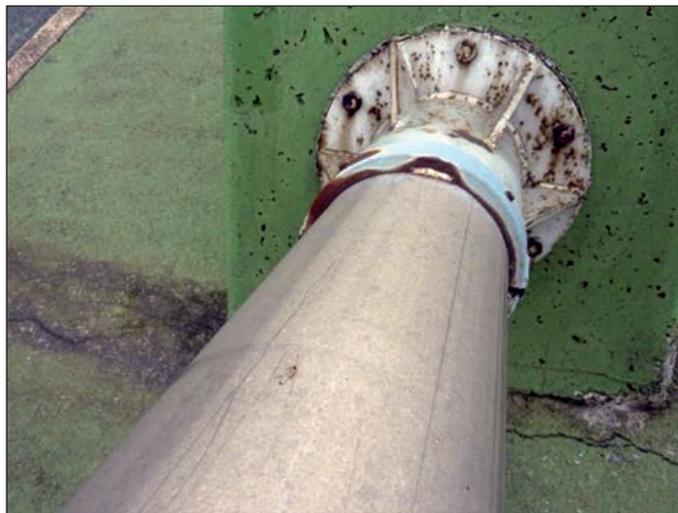
FIGURA 211. CORROSIÓN EN LA BRIDA DE CONEXIÓN DEL TUBO GUÍA AL TABLERO.

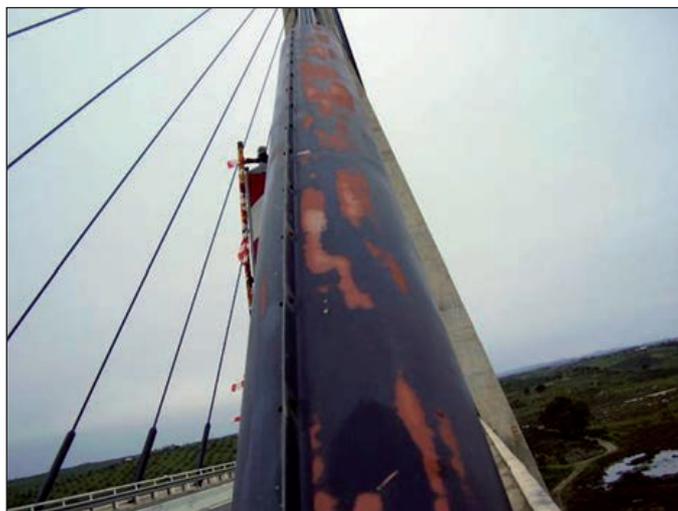
FIGURA 212. EROSIÓN DE PINTURA EN TUBO ANTIVANDÁLICO POR PROYECCIÓN DESDE LA CALZADA.

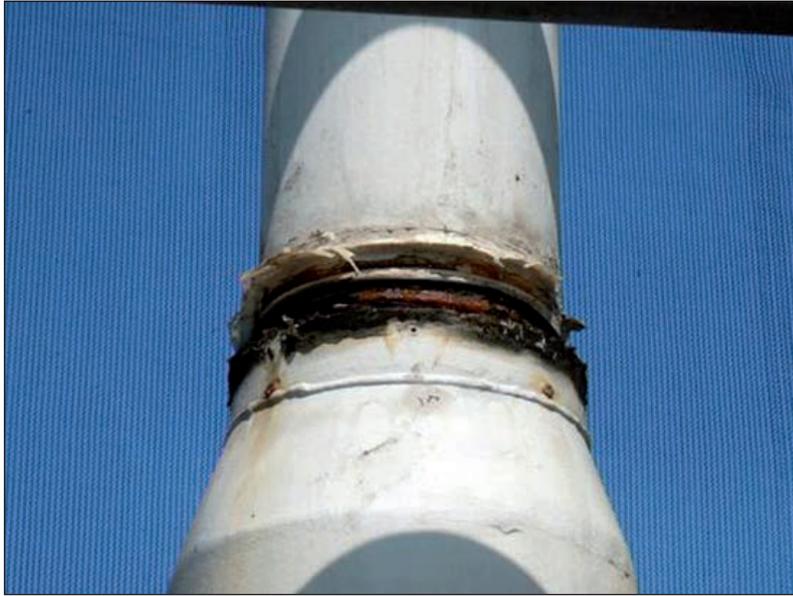
FIGURA 213. CORROSIÓN EN EL ANILLO DE CONEXIÓN TUBO ANTIVANDÁLICO-VAINA.

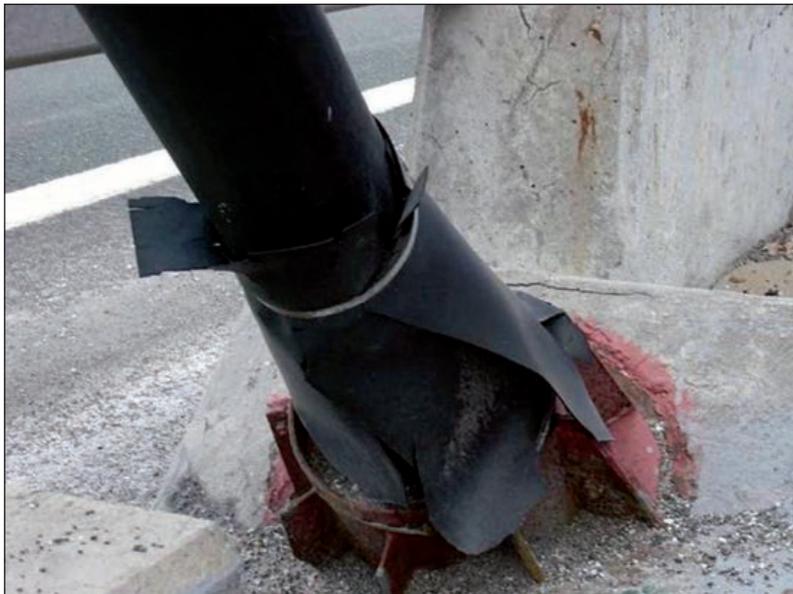
FIGURA 214. DAÑOS EN FALDÓN DE CONEXIÓN ENTRE VAINA Y TUBO GUÍA.

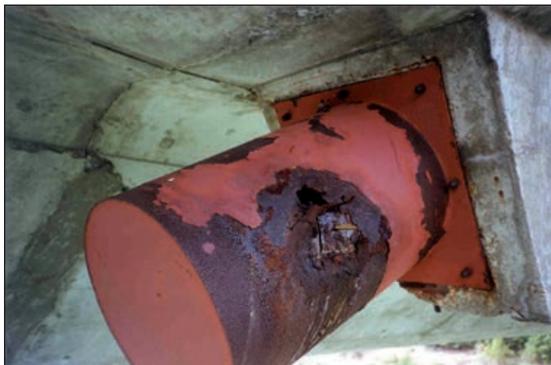
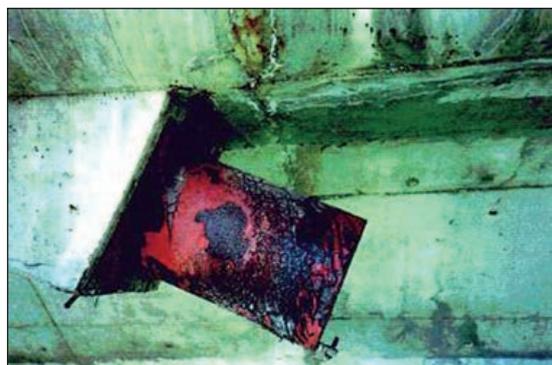
FIGURAS 215 Y 216. CAPOTS DE ANCLAJE CON PROBLEMAS DE CORROSIÓN.

Los capots situados bajo el tablero son elementos bastante susceptibles a la corrosión, ya que tienden a acumular agua procedente del tablero, siempre que el anclaje superior no sea lo suficientemente estanco. **El problema se agrava si el agua viene cargada de sales fundentes utilizadas en vialidad invernal.**

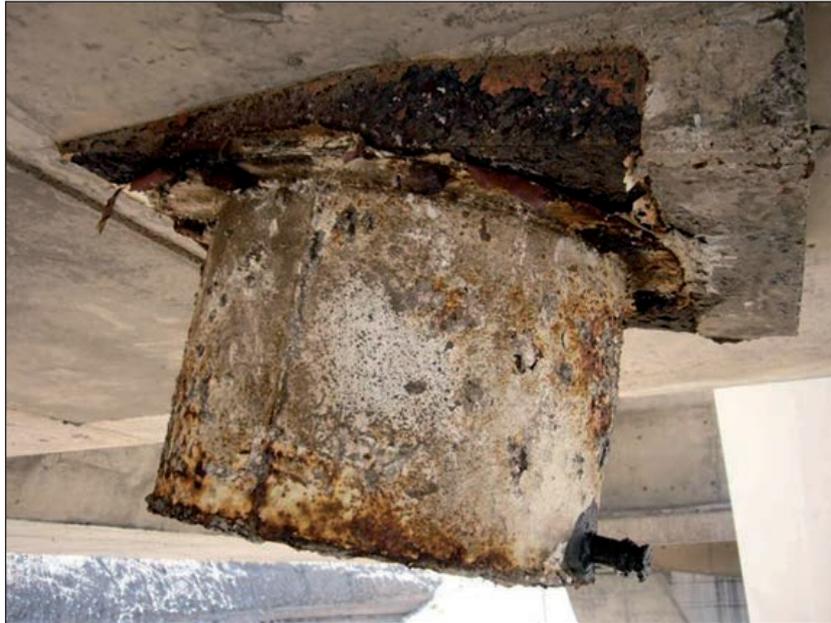
FIGURA 217. CORROSIÓN EN EL EXTERIOR DEL CAPOT.

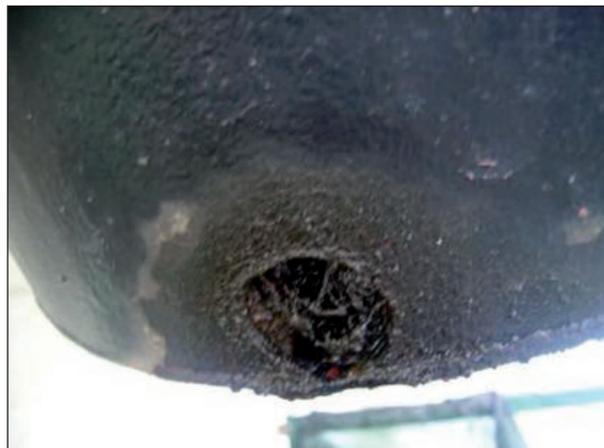
FIGURA 218. PRESENCIA DE AGUA EN CAPOT DE PROTECCIÓN DE ANCLAJE.

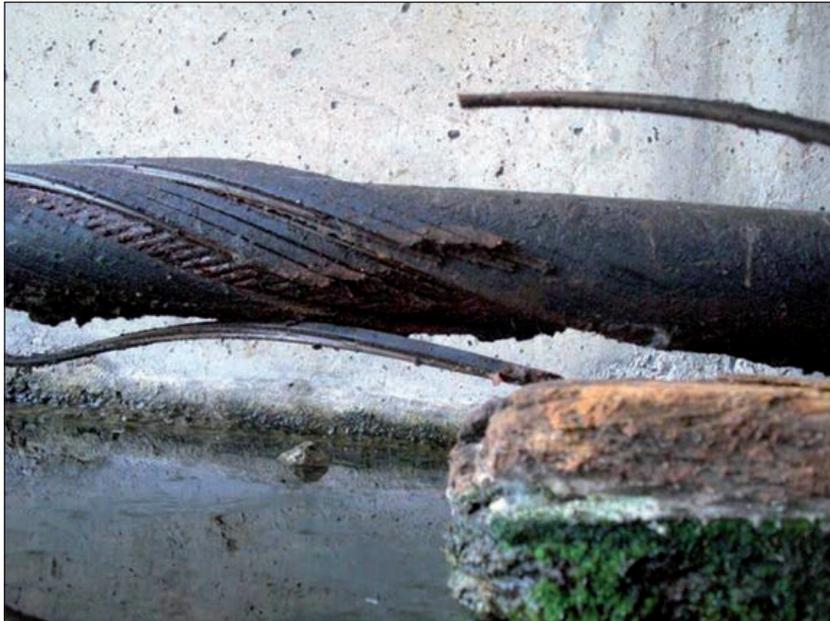
FIGURA 219. ROTURA DE HILOS PERIFÉRICOS SIN REANCLADO.

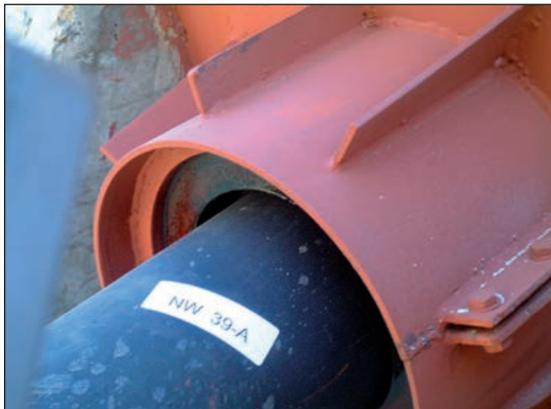
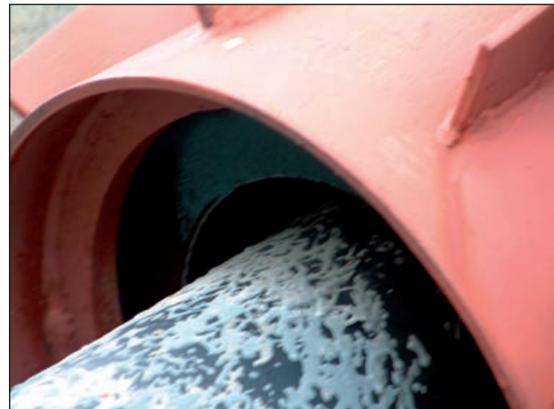
FIGURAS 220 Y 221. HOLGURAS ENTRE LOS TIRANTES Y EL ANILLO CENTRADOR DE NEOPRENO.

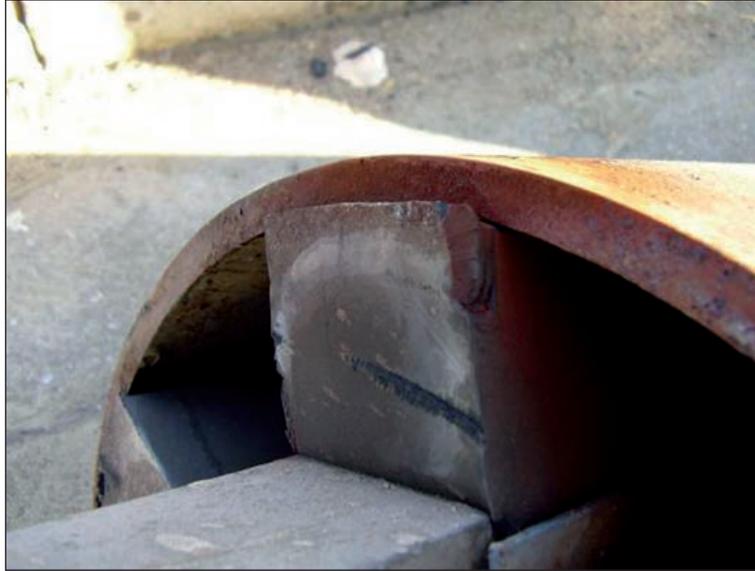
FIGURA 222. PISTONES DE ELASTÓMEROS DISTORSIONADOS CON EXCESO DE COMPRESIÓN.

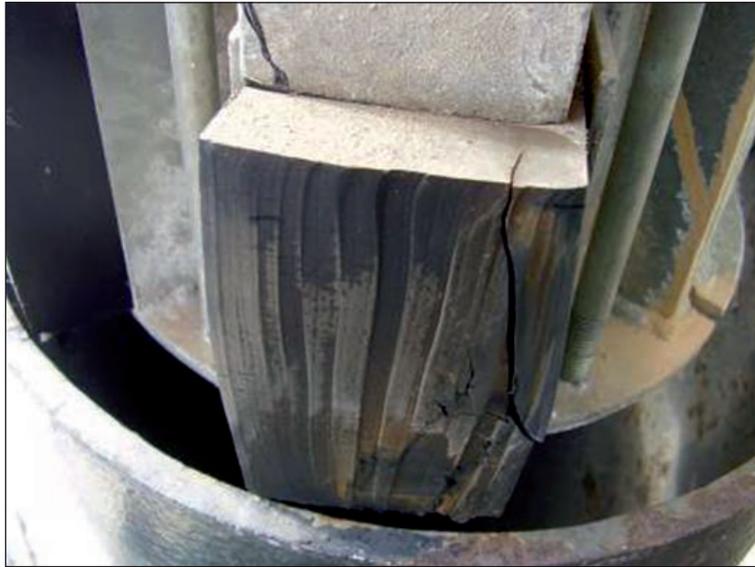
FIGURA 223. PISTONES DE ELASTÓMEROS REPTADOS FUERA DEL TUBO DE ENCOFRADO POR OSCILACIONES DEL TIRANTE.

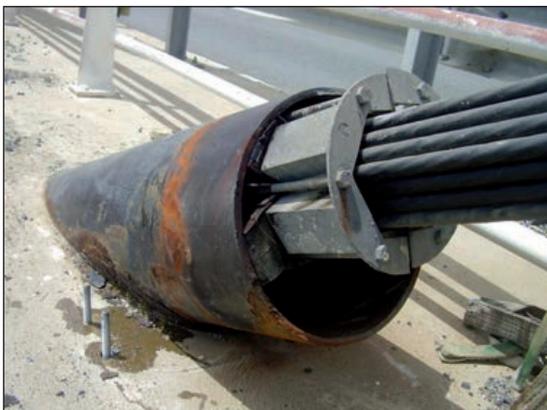
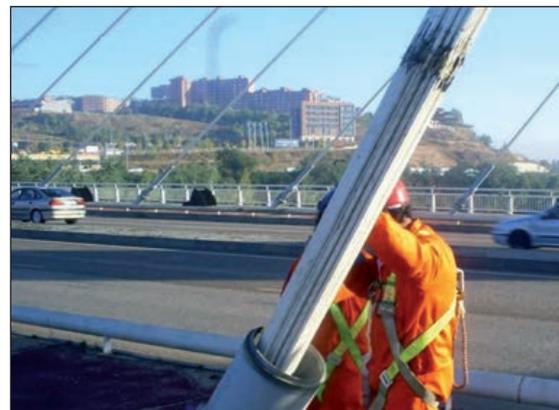
FIGURAS 224 Y 225. EXCESO DE DESVÍO EN HAZ DE TIRANTE.

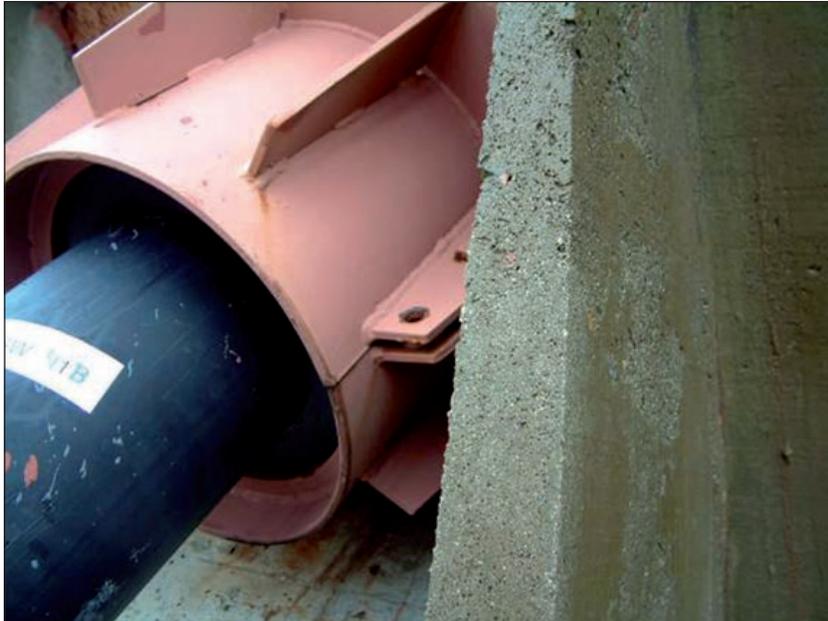
FIGURA 226. AUSENCIA DE PERNOS DE ANCLAJE EN UN ANILLO CENTRADOR.

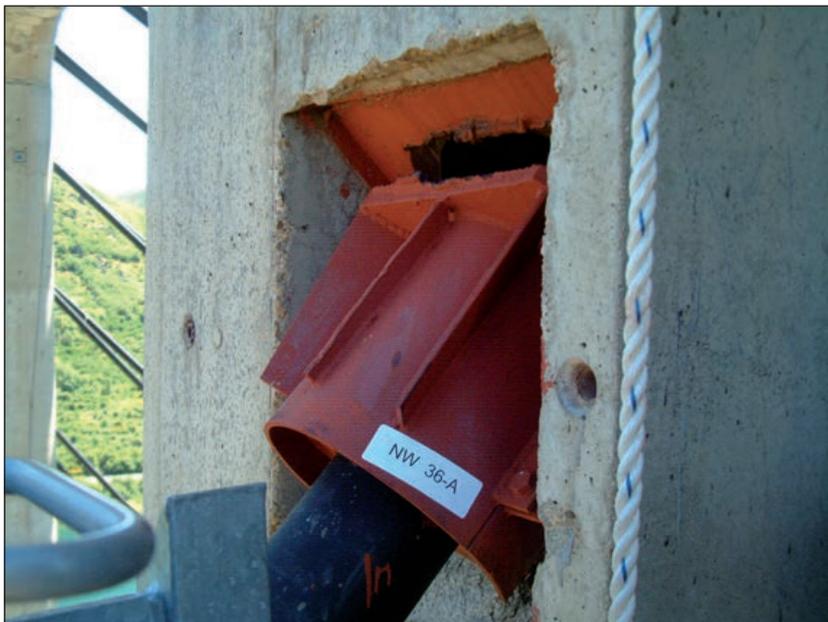
FIGURA 227. SOLDADURA ROTA ENTRE ANILLO CENTRADOR Y PLACA DE ANCLAJE.
