Guía para la realización de inspecciones principales de obras de paso en la Red de Carreteras del Estado

DIRECCIÓN GENERAL DE CARRETERAS

2012

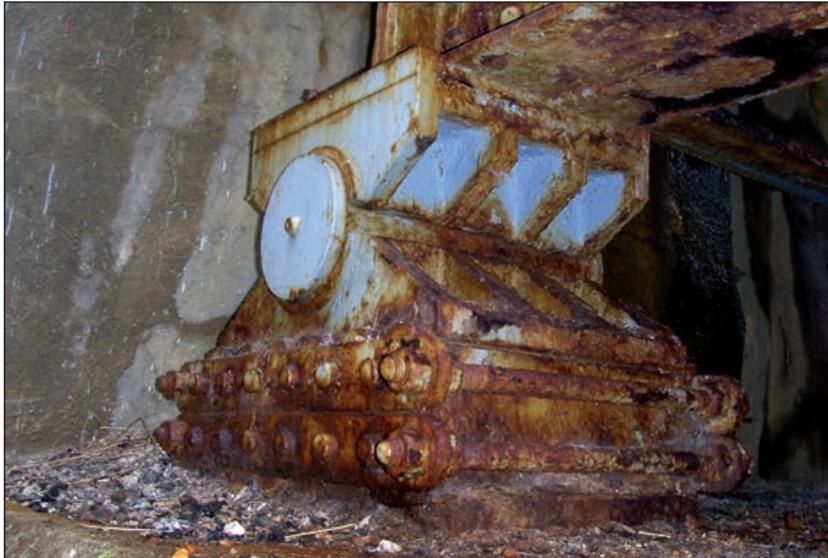
FIGURA 228. DEGRADACIÓN MUY AVANZADA DE UN APOYO METÁLICO DEBIDA A LA CORROSIÓN.

Las causas de esta degradación son variadas: envejecimiento, defectos en la fabricación del aparato, ataque químico, incendio, climatología extrema.

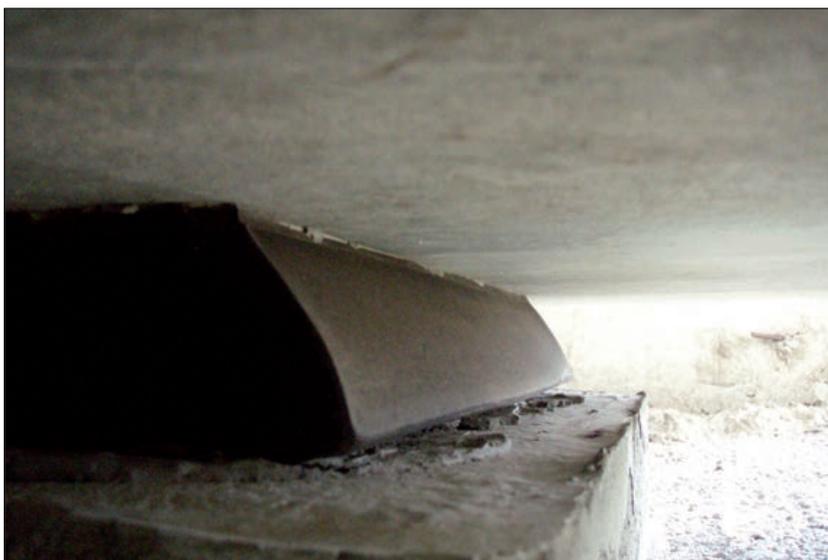
FIGURA 229. DESPEGUE DE APARATO DE APOYO.

Suele producirse como consecuencia generalmente de un exceso de pendiente o peralte combinado con la falta de cuña de nivelación, o de un exceso de deformación horizontal o excesiva dureza del elastómero. Otra posible causa es la colocación de las vigas o tablero prefabricados sin tación de apoyo.

Esta patología puede presentarse en cualquiera de las tipologías de apoyo descritas. Se refiere a la falta de contacto entre la superficie de apoyo del propio aparato y el tablero o entre el aparato de apoyo y la cama de nivelación.

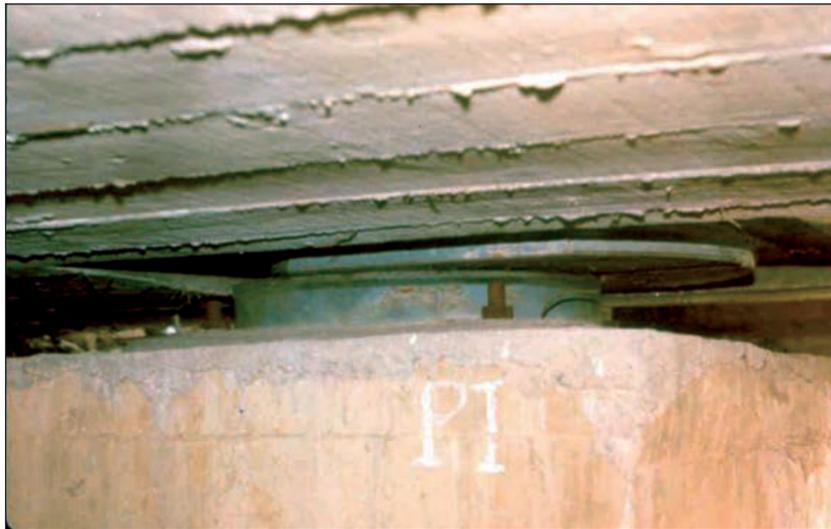
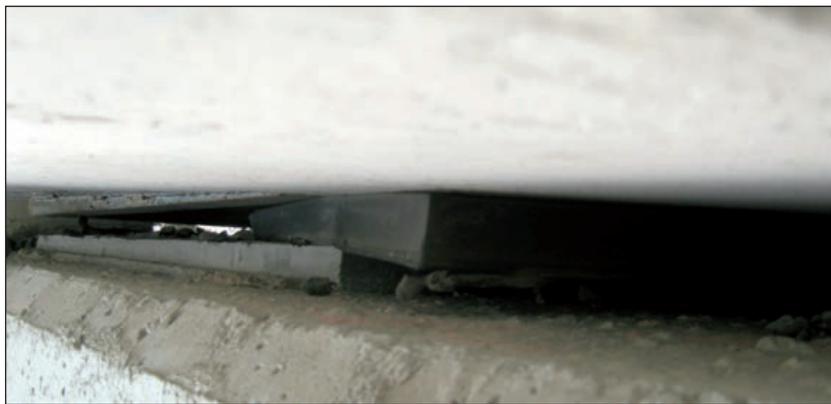
FIGURAS 230 Y 231. PÉRDIDA DE LA POSICIÓN ORIGINAL DEL APARATO DE APOYO.

Suele suceder como consecuencia generalmente de un error de ejecución, una pendiente o peralte excesivos combinados con la falta de cuña de nivelación, o una compresión insuficiente para mantener el rozamiento necesario entre el apoyo y los elementos adyacentes. Las pendientes longitudinales pueden conllevar un desplazamiento del tablero que acaba empujando al estribo situado en el lado de menor cota, con los consiguientes desplazamientos de los apoyos.

Consiste en la pérdida de la posición teórica original del aparato de apoyo por diferentes motivos, desde errores de replanteo y posicionamiento de los apoyos, hasta reptaciones de apoyos de neopreno zunchado.

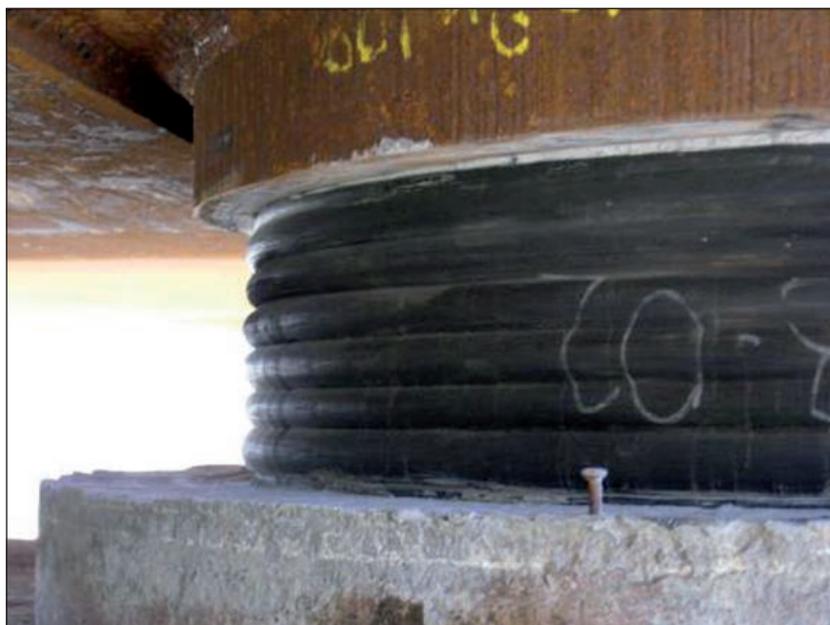
FIGURA 232. EXCESO DE COMPRESIÓN EN UN APARATO DE APOYO.

Esta deformación vertical suele presentarse como consecuencia generalmente de un error en el dimensionamiento del aparato de apoyo (superficie insuficiente) o un error de fabricación (capas elastoméricas de excesivo espesor o fallo en el vulcanizado de las mismas) o una deficiente calidad del material empleado, que suele ser la causa más habitual cuando se producen este tipo de daños.

Consiste en la deformación excesiva del aparato de apoyo en la dirección vertical, lo cual provoca la aparición de michelines irregulares en el elastómero. Los michelines no son indicio de problemas, mientras sean de tamaño razonable. De hecho, cuando no aparecen son signo de excesiva dureza del elastómero o carga demasiado baja.

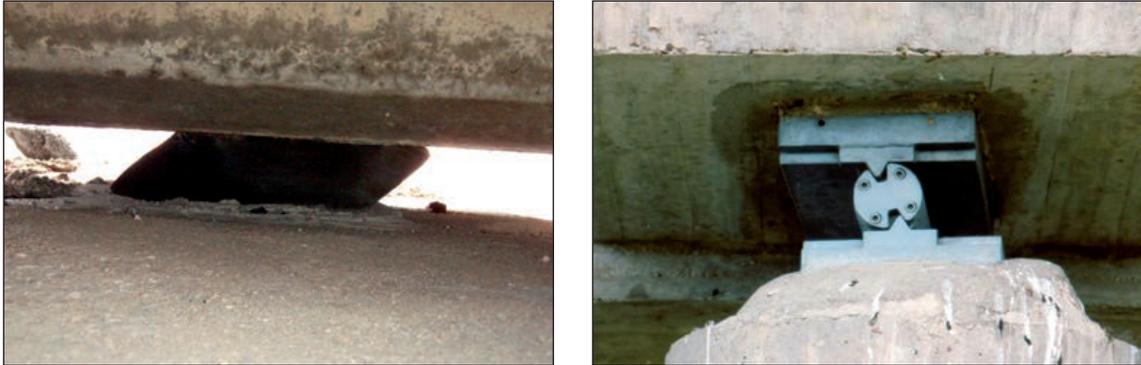
FIGURAS 233 Y 234. EJEMPLOS DE DISTORSIONES Y MOVIMIENTOS EXCESIVOS EN APARATOS DE APOYO.

- i. Pendiente excesiva y falta de cuña de nivelación.
- ii. Peralte excesivo y falta de cuña de nivelación.
- iii. Curvatura excesiva y falta de cuña de nivelación.

- iv. Esfuerzos horizontales excesivos.
- v. Error en el dimensionamiento del aparato de apoyo (altura insuficiente).
- vi. Error de proyecto en la obtención de las solicitaciones, especialmente en la estimación de movimiento.
- vii. Reglaje incorrecto de los aparatos de apoyo.
- viii. Error de colocación de los aparatos de apoyo.

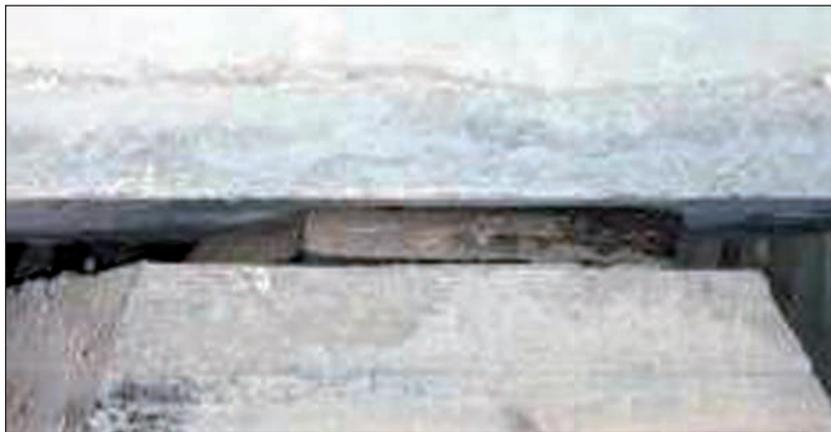
FIGURA 235. PRESENCIA DE MANCHAS SUPERFICIALES EN EL APARATO DE APOYO.

Las causas más frecuentes son los escurrimientos de agua con arrastres de material desde el tablero, o la degradación de los materiales que componen el aparato de apoyo (normalmente los elementos metálicos con procesos de corrosión activos).

Consiste en la presencia de manchas o acumulaciones en la superficie lateral del aparato de apoyo. Las pátinas no tienen por qué ser perjudiciales, pero pueden estar indicando la existencia de procesos degenerativos de los materiales que componen dicho aparato.

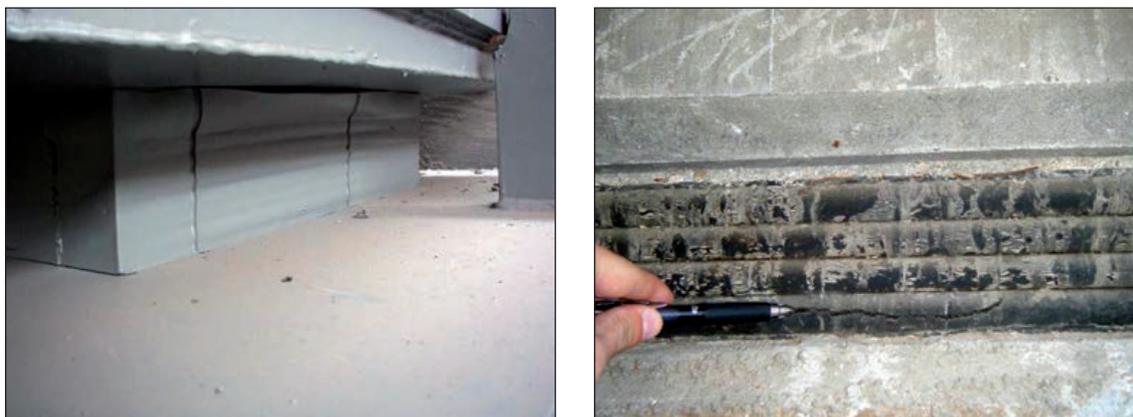
FIGURAS 236 Y 237. ROTURA DE APARATO DE APOYO.

- i. Deformación excesiva que ha provocado la rotura de alguna de las partes que componen el aparato de apoyo.
- ii. Tensiones excesivas por error de proyecto, fabricación o instalación.
- iii. Golpe o impacto durante el proceso de colocación.
- iv. Falta de calidad de alguno de sus componentes.
- v. Incorrecto proceso de fabricación.
- vi. Deficiente puesta en obra (replanteo y colocación).
- vii. Degradación del material con el paso del tiempo.

Se refiere a la pérdida de funcionalidad de todo o parte del aparato de apoyo como consecuencia de la rotura de alguna de las partes que lo componen.

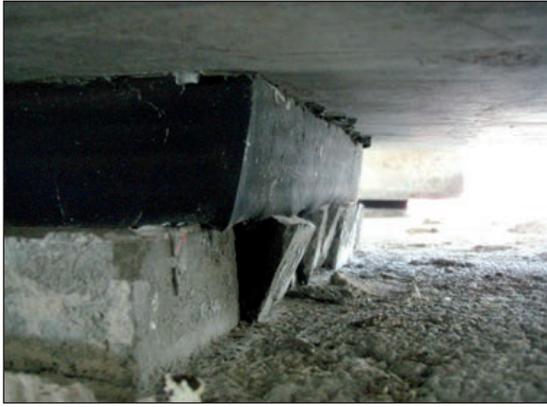
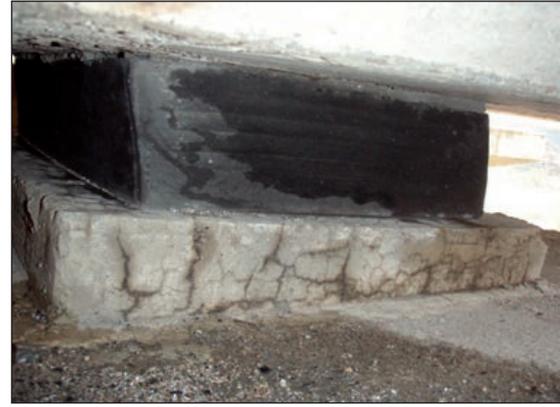
FIGURAS 238 Y 239. EJEMPLOS DE DEFECTOS EN LA CAMA DE NIVELACIÓN.

Son defectos que se manifiestan en la cama de nivelación del aparato de apoyo, ya sea como falta de planeidad y horizontalidad, fisuras o desconchones con pérdida de material. Se deben generalmente a:

- i. Golpe o impacto durante la ejecución.
- ii. Contacto directo entre el tablero y la cama de nivelación.
- iii. Ejecución deficiente.
- iv. Falta de resistencia a compresión del mortero o del hormigón de la base de apoyo.
- v. Falta de armadura en la meseta de apoyo, cuando ésta tiene cierta altura.
- vi. Retracción.
- vii. Ciclos hielo-deshielo.
- viii. Degradación por circulación de agua a través de las juntas de calzada.

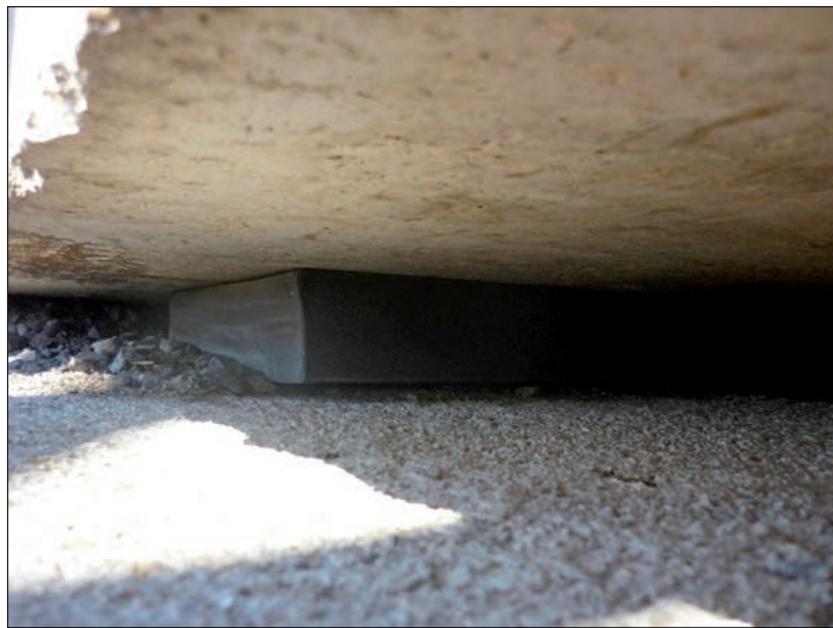
FIGURA 240. AUSENCIA DE CAMA DE NIVELACIÓN.

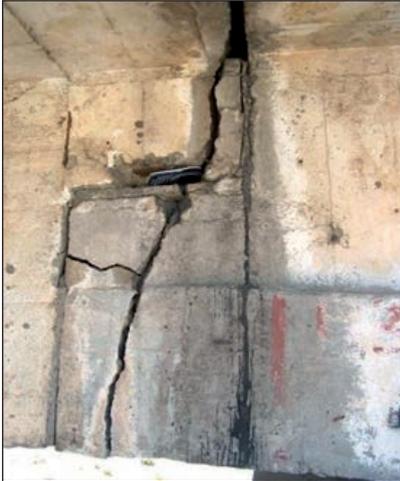
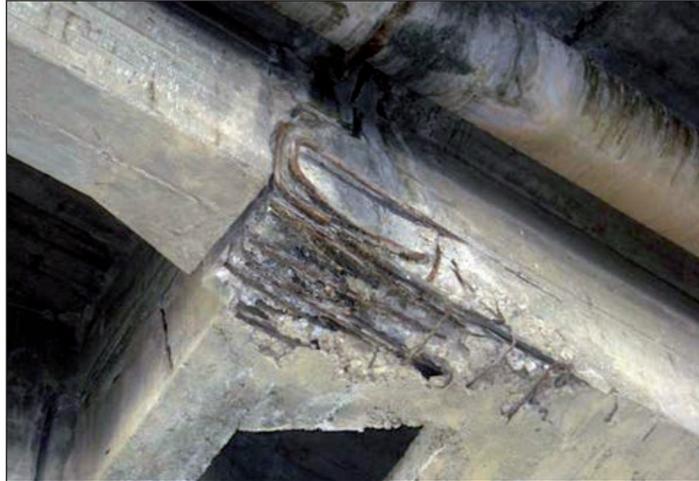
FIGURAS 241 Y 242. EJEMPLOS DE DEGRADACIÓN DE APOYOS A MEDIA MADERA.

Por último, comentar la especial problemática que presentan los *apoyos a media madera*, tanto para su inspección y control como para la realización de las labores de conservación, además de presentar frecuentes problemas de durabilidad si las juntas de calzada no presentan la estanqueidad suficiente. Así se produce frecuentemente la degradación de los aparatos de apoyo y de las ménsulas y su armado que constituyen la media madera.

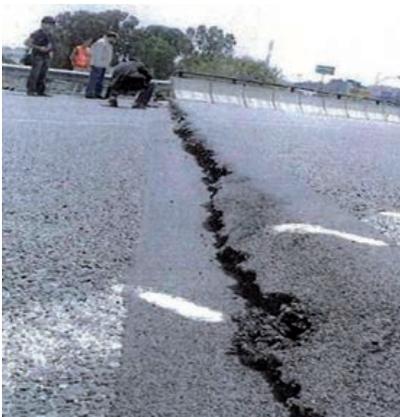
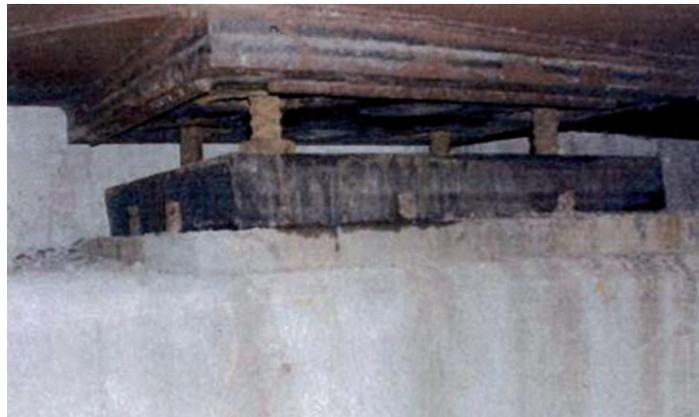
FIGURAS 243 Y 244. ROTURA DE LOS ANCLAJES DE APOYO EN ESTRIBO.

Al igual que los apoyos a media madera, los **apoyos anclados precisan una atención especial**. Son frecuentes en puentes de luces descompensadas como solución para evitar los levantamientos de los estribos y garantizar la estabilidad estructural del puente. La tipología más habitual consiste en disponer una serie de barras de acero pretensado a través de una serie de taladros pasantes realizados en los aparatos de apoyo, anclándose las barras a los estribos y a la parte superior del tablero (mamparo).

La problemática más grave de esta tipología, aunque muy poco frecuente, es la rotura de las barras o cables del pretensado. Esta rotura se puede producir por varias causas, como la corrosión del acero bajo tensión, por los movimientos impuestos horizontales del tablero, por la acción de cargas cíclicas, etc. En cualquier caso se ha de advertir que este tipo de daño puede tener unas consecuencias muy graves, especialmente cuando la rotura de las barras implica un cierto levantamiento del tablero situado contra el sentido de circulación.

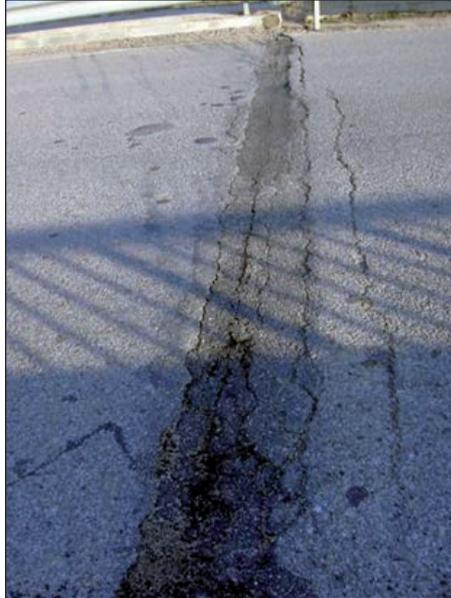
FIGURA 246. DEGRADACIÓN MUY AVANZADA DE JUNTA DE CALZADA DE BETÚN MODIFICADO.

En las juntas de betún modificado se observa una mayor incidencia de la degradación del material (desde suaves erosiones hasta pérdidas importantes de material). Se trata de un deterioro fácilmente subsanable en esta tipología, ya que se puede corregir con un correcto mantenimiento. No es así cuando el movimiento es apreciable, ya que el betún no tiene la suficiente capacidad de adaptación.

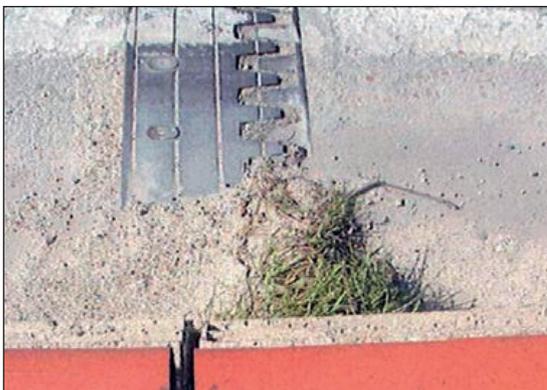
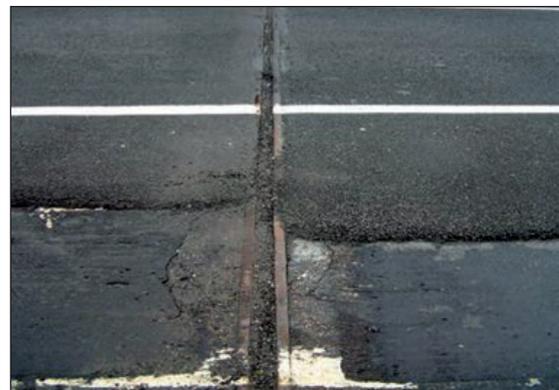
FIGURAS 247 Y 248. ATERRAMIENTO Y VEGETACIÓN QUE DIFICULTAN EL LIBRE MOVIMIENTO DE UNA JUNTA TIPO PEINE (IZQUIERDA) Y REPAVIMENTACIÓN QUE IMPIDE TOTALMENTE EL MOVIMIENTO (DERECHA).

Las causas de esta patología pueden ser el aterramiento de partículas diversas, la vegetación o una repavimentación ejecutada sobre la junta.

Esta patología puede presentarse en cualquiera de las tipologías de junta. Consiste en que el aparato de junta no puede permitir los movimientos requeridos por la estructura. Como en general la junta es más blanda que la estructura, si no permite el movimiento acaba por romperse.

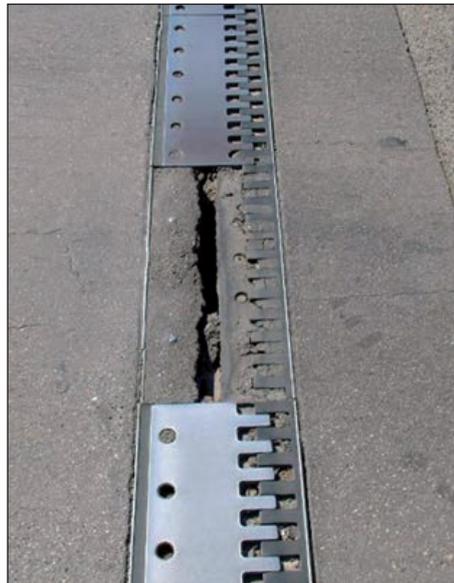
FIGURA 249. AUSENCIA DE UNO DE LOS MÓDULOS DE LA JUNTA TIPO PEINE.

Las causas más frecuentes suelen ser el impacto de vehículos, una ejecución defectuosa de la junta, o que no se ha empleado la tipología de junta más adecuada para la estructura.

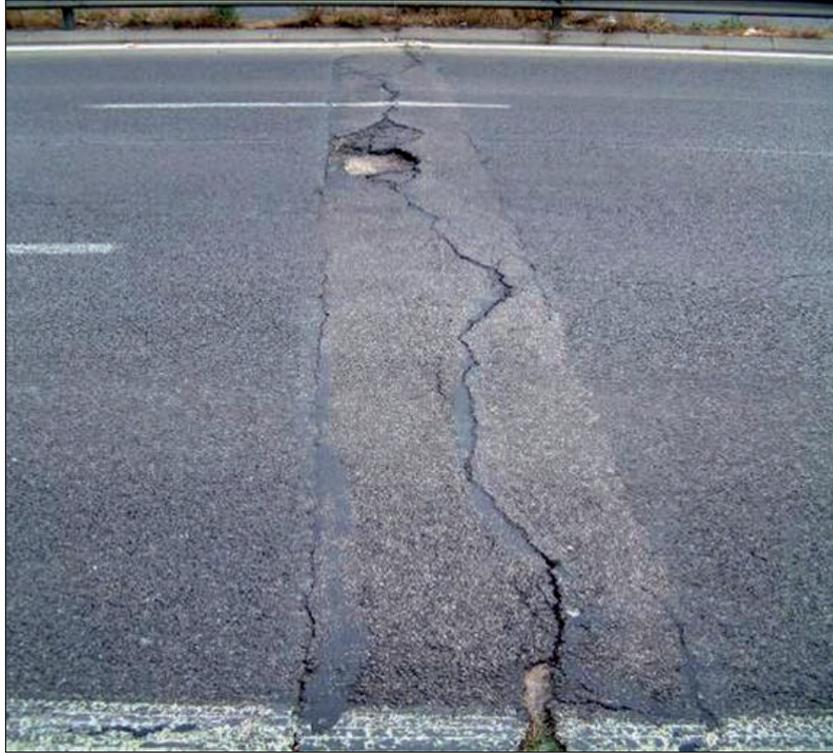
FIGURA 250. ROTURA DE UNA JUNTA DE BETÓN MODIFICADO.

Rotura parcial o total del aparato de junta, impidiendo su funcionamiento integral. Puede afectar a cualquier tipología.

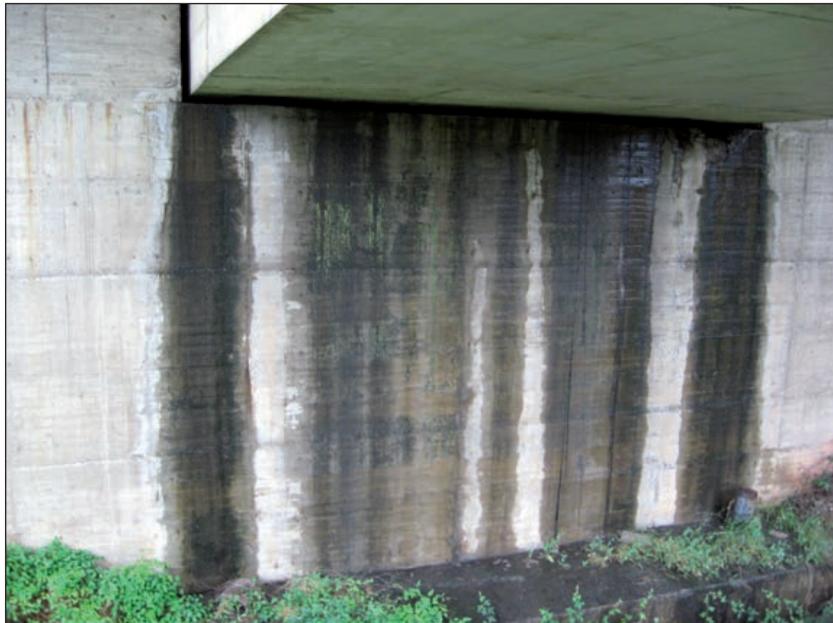
FIGURA 251. LA FALTA DE ESTANQUEIDAD DE LAS JUNTAS DE CALZADA PUEDE COMPROBARSE FÁCILMENTE OBSERVANDO LA EXISTENCIA DE HUMEDADES Y FILTRACIONES EN LA SUBESTRUCTURA.

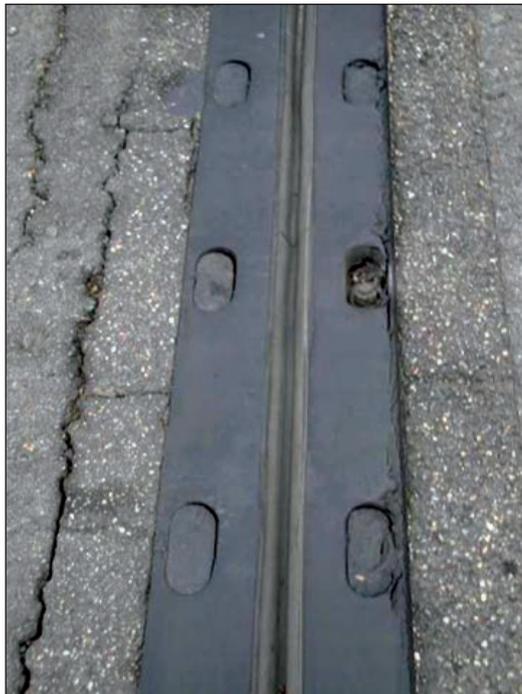
Desaparición de los elementos elastoméricos que protegen los anclajes de la junta.

FIGURA 254. FALTA DE ELEMENTOS PROTECTORES DE ANCLAJES DE LA JUNTA.

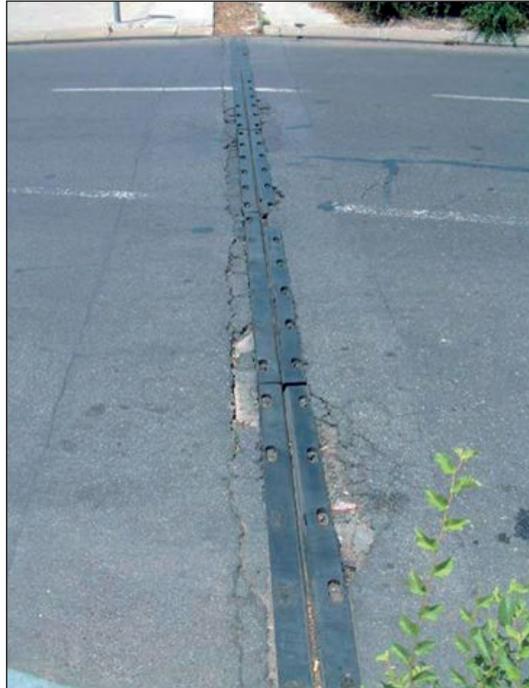
Desaparición de los elementos elastoméricos que protegen los anclajes de la junta.

FIGURA 255. **FALTA DE ELEMENTOS DE ANCLAJE DE LA JUNTA**

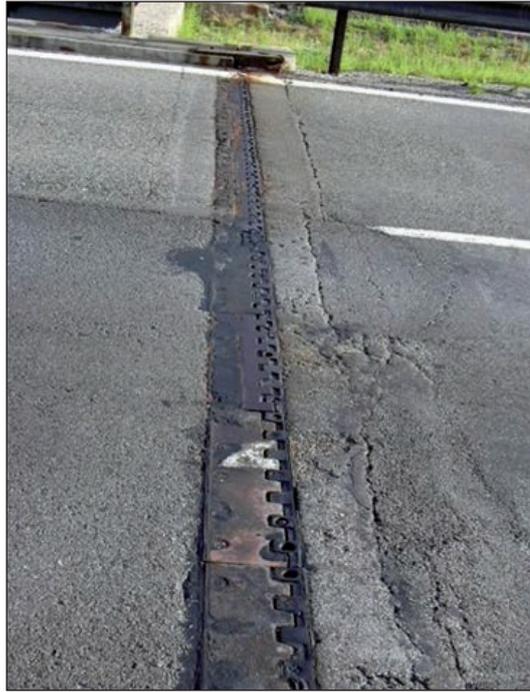
Proceso de corrosión en los diferentes elementos metálicos que forman parte de la junta. Las causas más habituales son los agentes atmosféricos, el empleo de sales fundentes y la falta de mantenimiento.

FIGURA 256. CORROSIÓN DE MÓDULOS METÁLICOS DE UNA JUNTA TIPO PEINE.

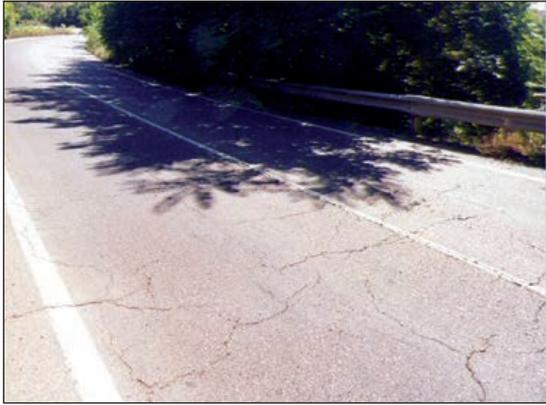
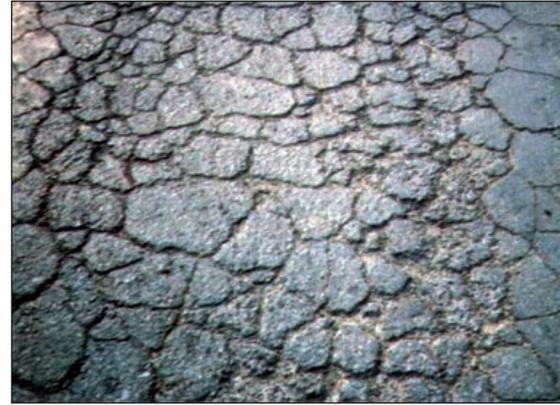
- *Grietas y discontinuidades en el pavimento*, fisuraciones superficiales, distinguiendo aquellas que guarden una formación longitudinal o transversal. Existen varias tipologías de grietas, entre ellas las más frecuentes son:
 - a) Grietas por fatiga o de «piel de cocodrilo», que consisten en una serie de fisuras interconectadas entre sí formando trozos de ángulos agudos, de dimensiones normalmente inferiores a 300 mm. Se originan por la fatiga del material en las zonas que reciben la mayor parte de las solicitaciones.

Las causas posibles de la aparición de estas grietas son el espesor del pavimento o capacidad de soporte inadecuados, un drenaje deficiente o el empleo de mezclas asfálticas demasiado rígidas.

FIGURAS 257 Y 258. **DISTINTAS ETAPAS EN EL PROCESO DE FORMACIÓN DE LAS GRIETAS DE «PIEL DE COCODRILO».**

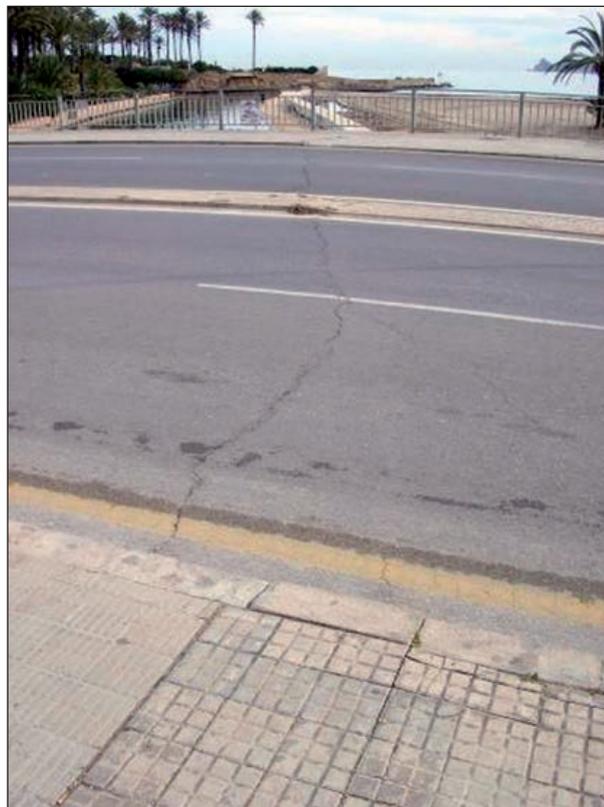
- b)* Grietas en bloque, que conforman una serie de fragmentos aproximadamente rectangulares, cuyas dimensiones pueden estar comprendidas entre 0,1 y 10 m². Son causadas por gradientes térmicos, especialmente en mezclas muy duras.
- c)* Grietas longitudinales, predominantemente paralelas al eje de la calzada. Son causadas por una mala construcción cuando coinciden con el eje de dicha calzada, por debilidad de la capa base cuando coinciden con la huella de paso de los vehículos (aproximadamente a 600 mm del borde), y por contracción térmica cuando están en otras posiciones o posibles juntas estructurales longitudinales (discontinuidad de losa con descensos diferenciales).
- d)* Grietas transversales, aproximadamente perpendiculares al eje de la calzada. Se producen por gradientes térmicos, en especial en mezclas muy rígidas, o por juntas de construcción mal ejecutadas.

FIGURA 259. **GRIETAS TRANSVERSALES EN PAVIMENTO DEBIDO A EFECTOS TÉRMICOS.**

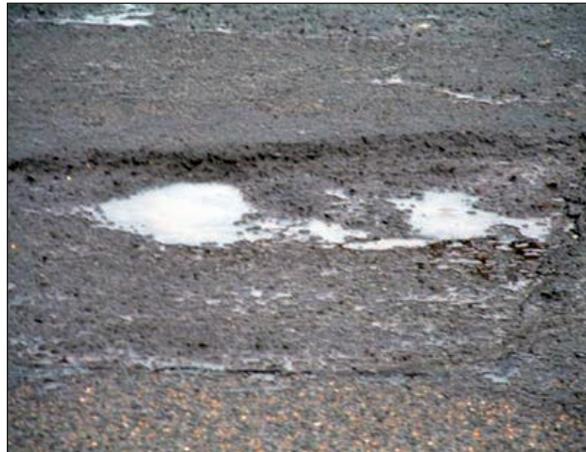
- *Deformaciones excesivas y permanentes (roderas).* Son depresiones longitudinales que coinciden con la zona por donde pasan las ruedas de los vehículos. Se originan en mezclas que originalmente no fueron suficientemente compactadas, o bien por plastificación del firme existente; cuando van asociadas con deformaciones laterales de la capa de rodadura se deben a la existencia de capas base o intermedia débiles.

FIGURAS 260 Y 261. **RODERAS EN PAVIMENTO ASFÁLTICO.**

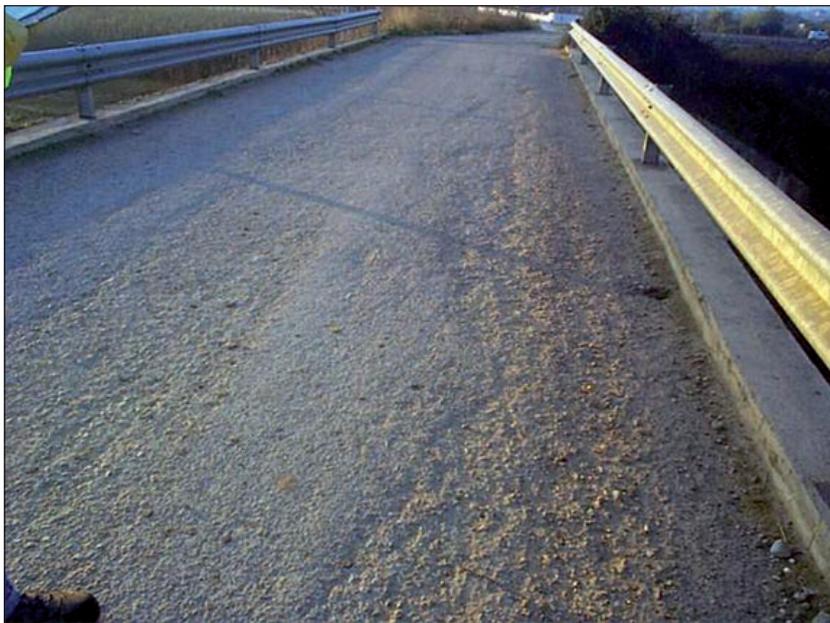
- *Desgaste excesivo del pavimento con peligro de deslizamiento para los vehículos.* En este proceso de desgaste progresivo se pierde primero el ligante y luego poco a poco el árido. Es causado por una insuficiente adherencia entre el ligante y el árido, o en mezclas abiertas por acción del hielo o por factores diversos.

FIGURA 262. **DESGASTE EXCESIVO DEL PAVIMENTO ASFÁLTICO.**

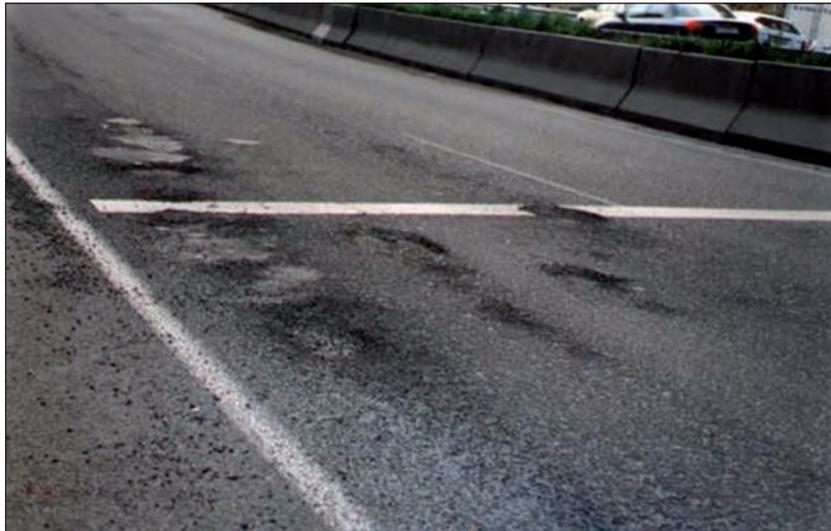
- *Deslizamiento del pavimento sobre el tablero por fallo en la adherencia.* En general es causado por las frenadas y aceleraciones de los vehículos y, frecuentemente, se localizan en tramos de pendiente fuerte y en las intersecciones.
- *Baches, hundimientos.* Son deformaciones que tienen la forma de una «cazuela». Tienen su origen en mezclas asfálticas mal dosificadas o con compactación insuficiente y en zonas débiles de la subrasante, así como debido a una posible deficiente adherencia entre capas.

FIGURA 263. BACHES EN FORMA DE «CAZUELA» EN PAVIMENTO ASFÁLTICO.

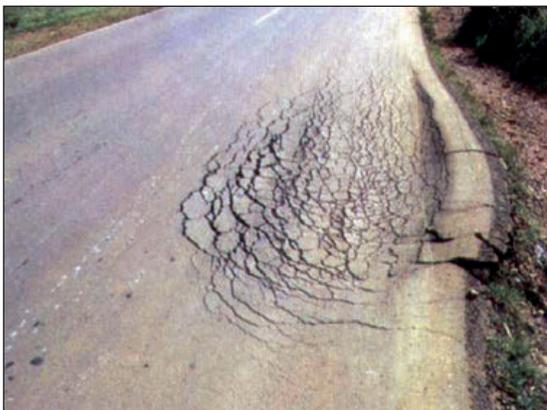
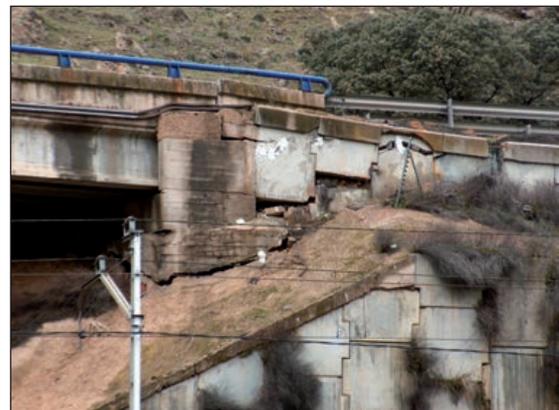
Las depresiones son pequeñas áreas que han bajado respecto del plano general de la superficie y que no constituyen baches abiertos. **Se originan por asentamientos de la capa base o la subrasante.** Una zona habitual en la que puede aparecer este deterioro es en los extremos del puente, debido a la ausencia de una losa de transición, o a su dimensionamiento deficiente en el caso de que exista.

FIGURAS 264 Y 265. HUNDIMIENTO EN EL PAVIMENTO POR ASENTAMIENTOS DE LAS CAPAS SUBYACENTES (IZQUIERDA) Y ASENTAMIENTOS EN LOS EXTREMOS DEL PUENTE POR AUSENCIA O INEFICACIA DE LA LOSA DE TRANSICIÓN (DERECHA).

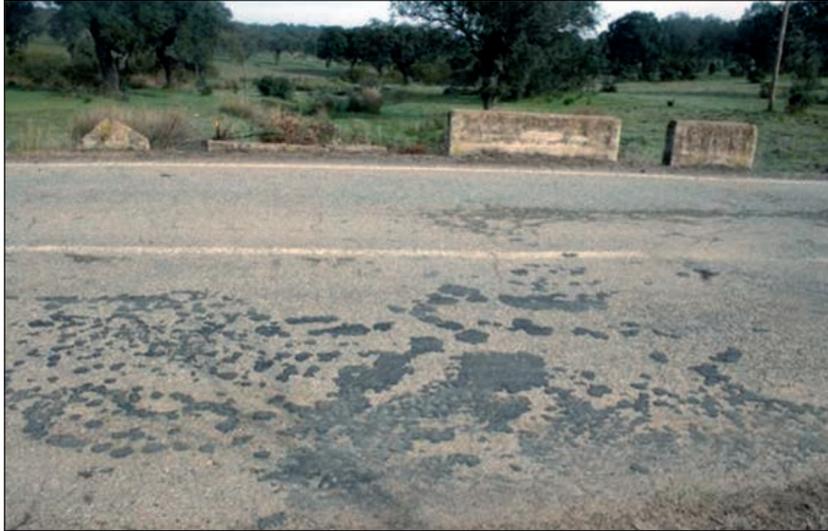
- *Exudación del ligante.* Parte del asfalto contenido en la mezcla aflora a la superficie creando una película de material bituminoso puro, de aspecto brillante y, a veces, pegajoso. Se origina en mezclas mal diseñadas, por insuficiente porosidad o construidas con exceso de material bituminoso. Normalmente este deterioro comienza en la zona por donde transitan las ruedas (rodadas).

FIGURA 266. EXUDACIÓN DEL LIGANTE BITUMINOSO EN PAVIMENTO ASFÁLTICO.

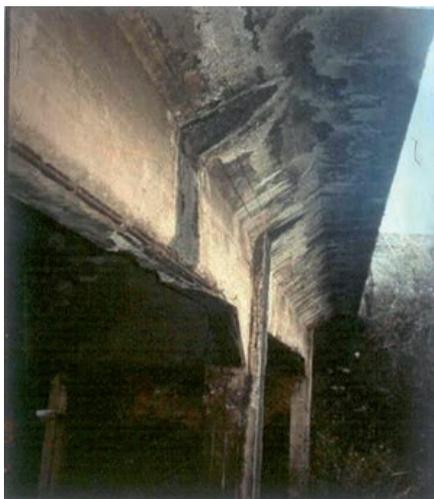
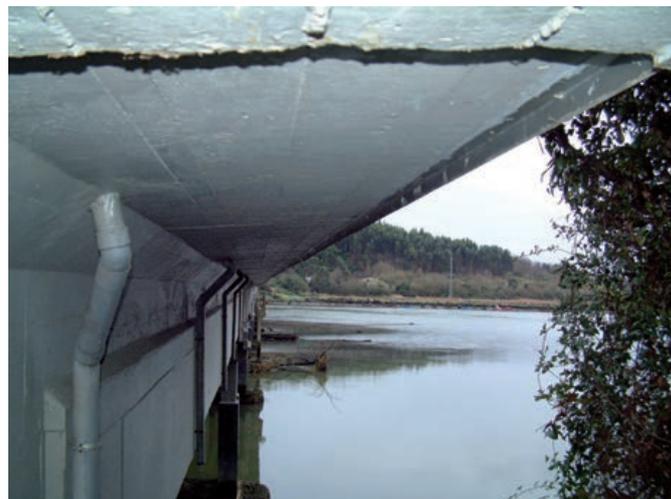
La importancia del drenaje ha sido ya recalcada en varias ocasiones, ya que constituye un aspecto básico para la durabilidad del puente al condicionar la existencia o no de agua en contacto con la estructura. En las obras de fábrica, por ejemplo, una obstrucción de los sistemas de drenaje de la estructura puede provocar la saturación del relleno y, consiguientemente, el aumento de las presiones sobre los tímpanos, alteraciones en el pavimento, pérdida de finos, etc.

FIGURAS 267 Y 268. EN LA FOTO DE LA IZQUIERDA PUEDE COMPROBARSE EL EFECTO SOBRE LA ESTRUCTURA DE UN SISTEMA DE DRENAJE INADECUADO O INEXISTENTE. EN LA FOTO DE LA DERECHA SE PUEDE OBSERVAR LA DISPOSICIÓN DE UN SISTEMA DE DRENAJE ADECUADO.

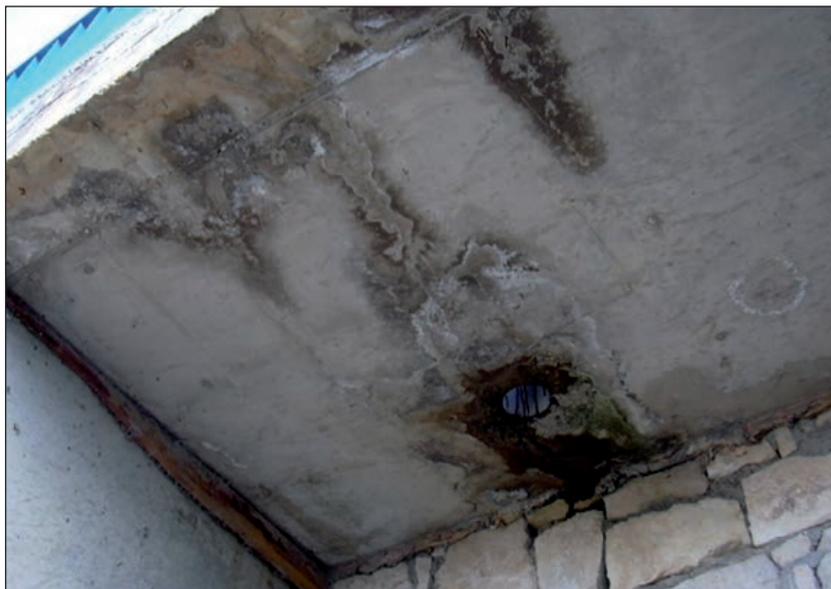
- i. Fallos que tienen su origen en la fase de proyecto, como es la ausencia o insuficiencia de un sistema de evacuación de aguas, o la falta de pendiente longitudinal o transversal de la calzada para la correcta evacuación de aguas pluviales.

FIGURA 269. AUSENCIA DE LOS DISPOSITIVOS DE DRENAJE ADECUADOS (GOTERÓN Y TUBOS DE DESAGÜE PARA EVITAR QUE EL AGUA DISCURRA POR LOS PARAMENTOS DE LA ESTRUCTURA).

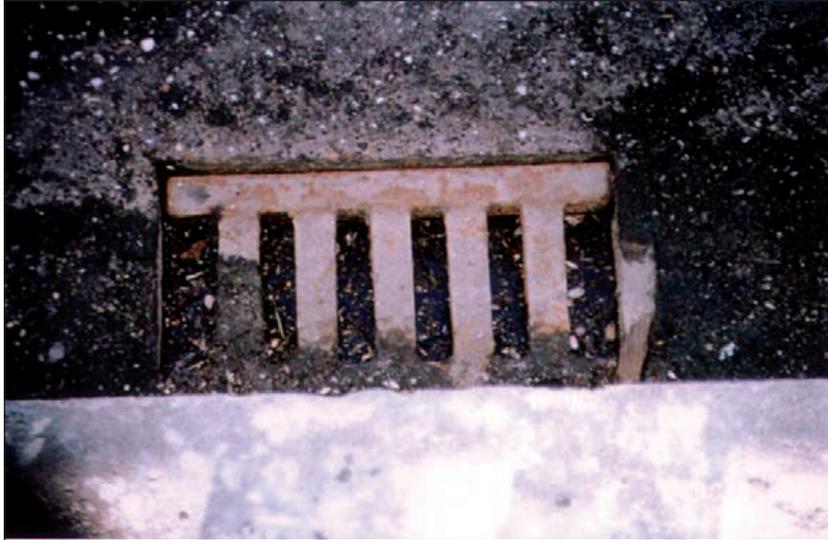
- ii. Atascos y obstrucciones de rejillas, imbornales y drenes por acumulación de detritus. La causa de este fallo es normalmente la falta de mantenimiento y limpieza, aunque también puede deberse a la falta de pendiente del elemento, que permite la sedimentación del caudal sólido que arrastra el agua de escorrentía. La gravedad del deterioro dependerá de la pérdida de funcionalidad del elemento.

FIGURA 270. OBSTRUCCIÓN DE SUMIDERO.

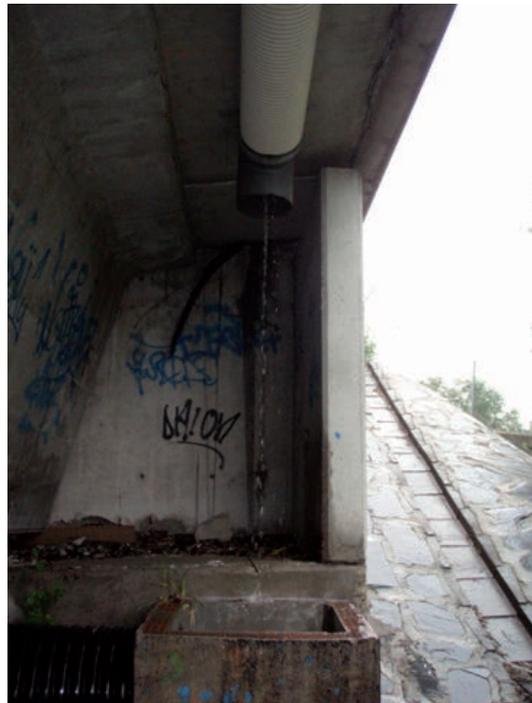
- iii. Roturas de los dispositivos de drenaje, debidas normalmente a golpes o impactos.
- iv. Fallos en la estanqueidad, que se manifestarán por manchas de humedad, fugas, obstrucciones, etc.
- v. Tubos de salida de agua de longitud o inclinación insuficiente, de forma que el agua discurre por los paramentos de la estructura del puente y no vierte de forma directa.

FIGURA 271. TUBO DE DESAGÜE DE LONGITUD INSUFICIENTE (EL AGUA CAE DIRECTAMENTE SOBRE EL BORDE DE LA ARQUETA, PROVOCANDO SALPICADURAS ALREDEDOR).

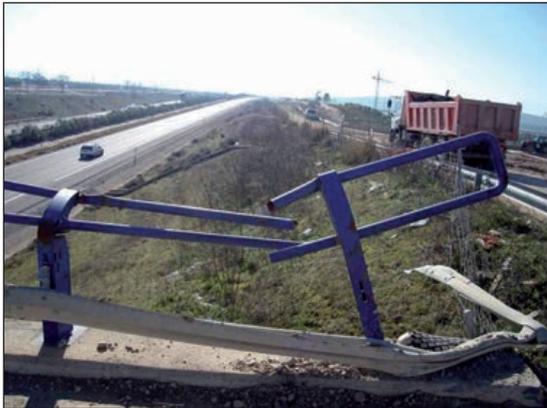
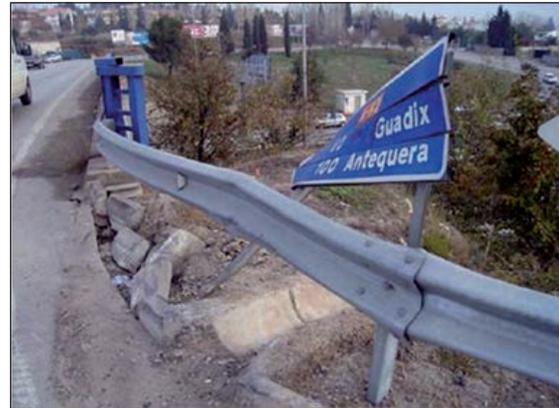
- i. Defectos o roturas de elementos de los pretiles y barandillas. Corrosiones o mal estado de la pintura, como consecuencia de una protección o de un mantenimiento insuficiente.

FIGURAS 272 Y 273. ROTURA DE PRETIL (IZQUIERDA) Y DEFORMACIÓN DE BARRERA EN UN ACCESO (DERECHA).

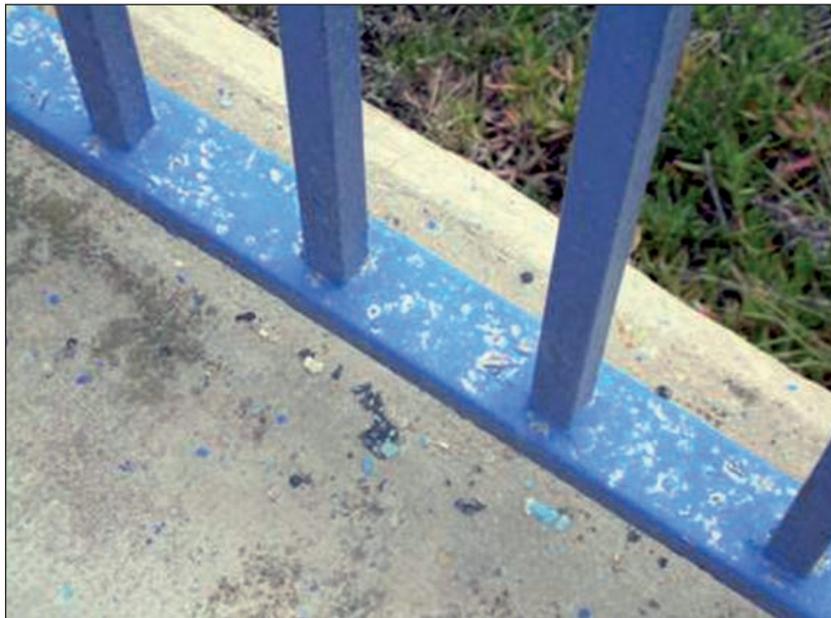
FIGURA 274. PÉRDIDA DE PINTURA EN BARANDILLA.

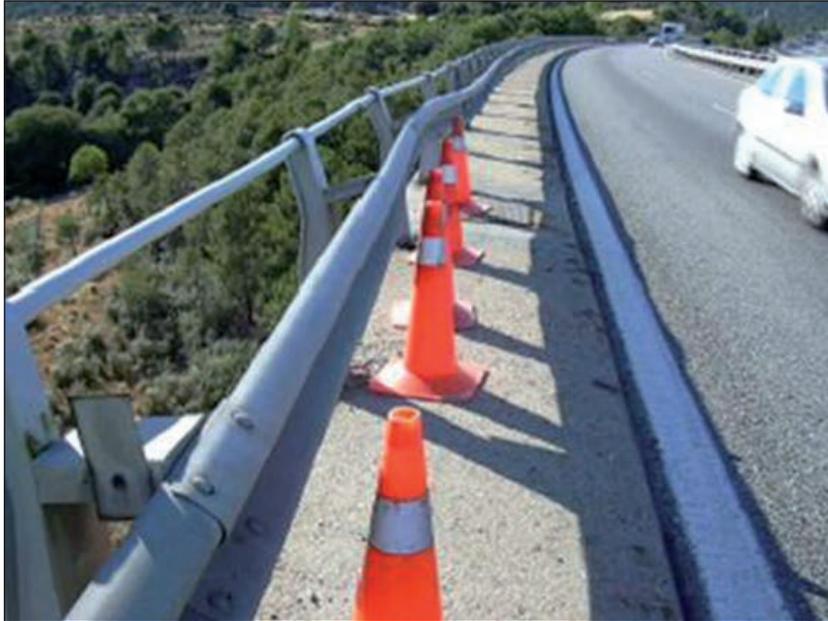
- ii. Ausencia total o parcial de las defensas. Mal estado de las defensas por roturas y abolladuras.

FIGURA 275. **ABOLLADURA Y DEFORMACIÓN DEL SISTEMA DE CONTENCIÓN.**

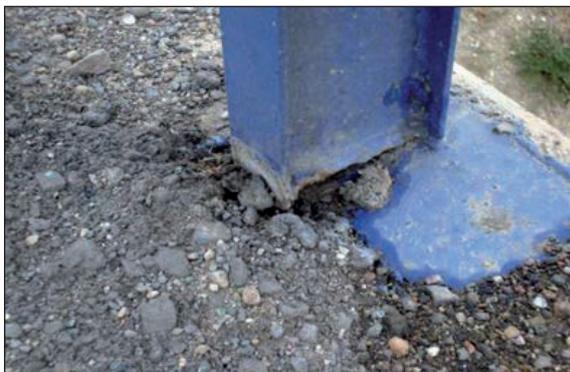
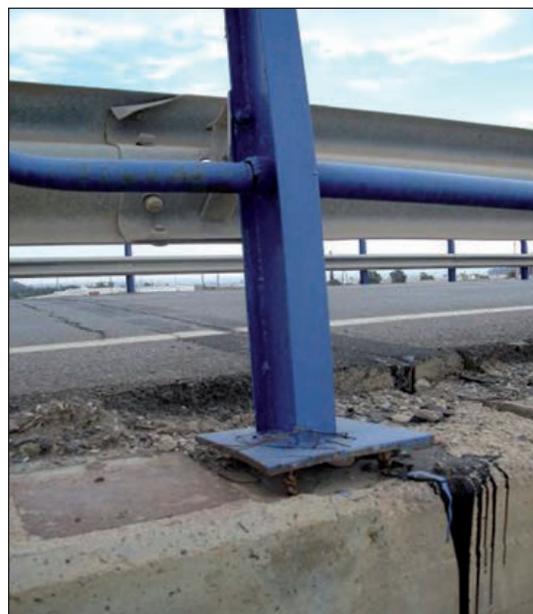
- iii. Fallos en los sistemas de fijación y anclaje. Estos fallos pueden deberse a una mala ejecución (con calidades poco cuidadas y consiguiente corrosión de los anclajes), un anclaje insuficiente o a impactos del tráfico sobre la barandilla.

FIGURAS 276 Y 277. **FALLOS EN LAS CONEXIONES DEL SISTEMA DE CONTENCIÓN.**

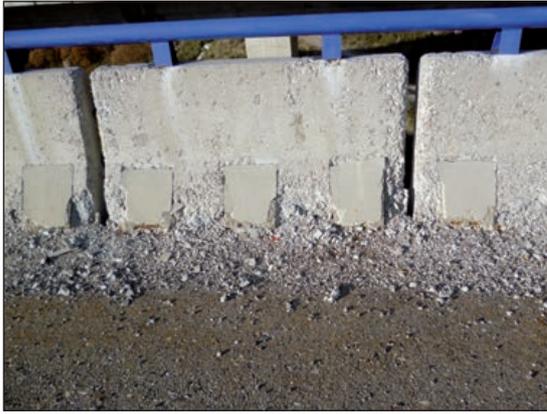
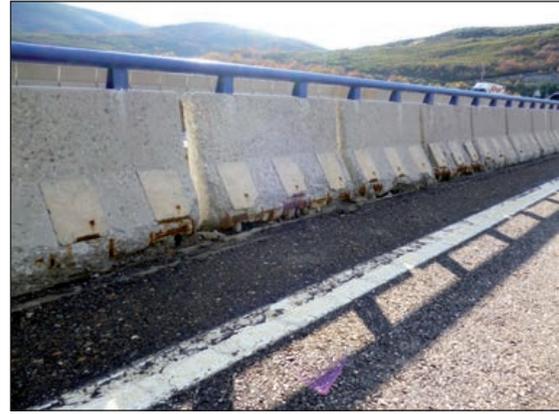
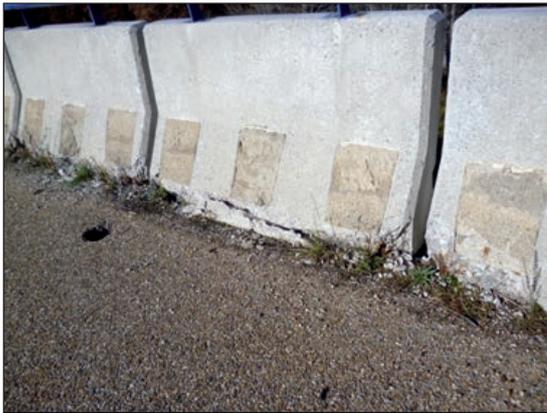
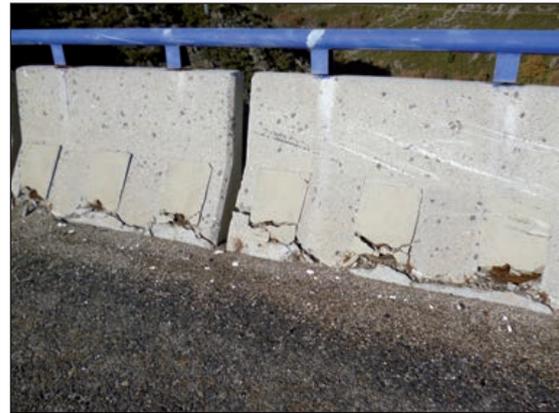
- iv. En el caso de barreras o pretilas rígidas de hormigón, pueden presentarse patologías y problemas propios de este material (fisuración por retracción, efectos térmicos, corrosión de la armadura, etc.)

FIGURAS 278, 279, 280, 281. DEGRADACIÓN DEL HORMIGÓN DE UN PRETEL RÍGIDO (FOTO SUPERIOR IZQUIERDA) Y CORROSIÓN DE LA ARMADURA (RESTO DE IMÁGENES) EN ZONA DE INTENSA VIALIDAD INVERNAL.

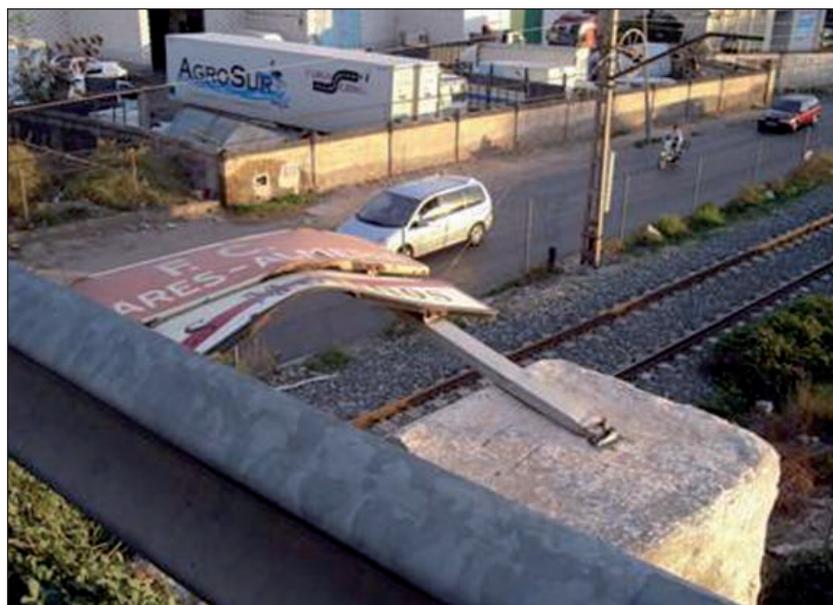
- i. Señalización vertical incorrecta o deteriorada.

FIGURA 282. ROTURA DE SEÑALIZACIÓN VERTICAL.

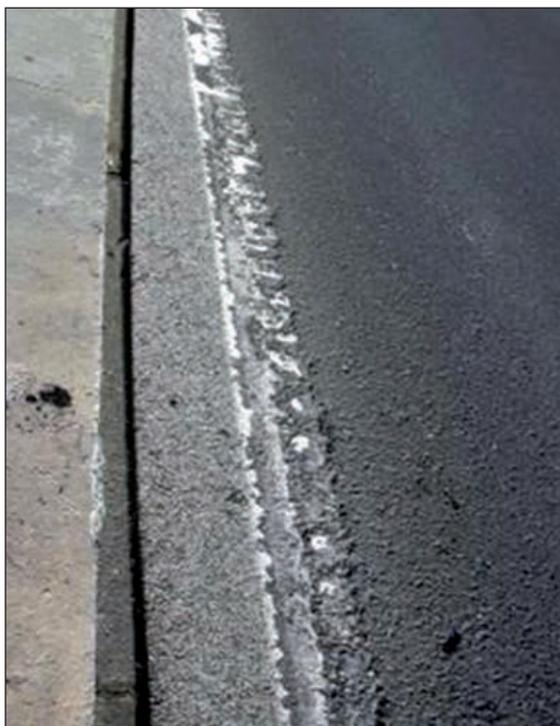
FIGURA 283. ENVEJECIMIENTO DE LA PINTURA DE SEÑALIZACIÓN HORIZONTAL.

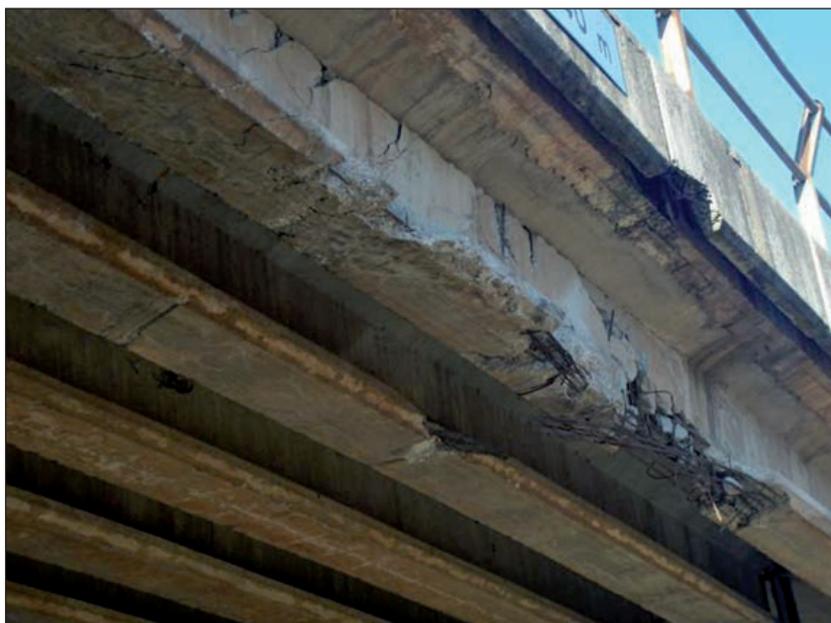
En los elementos de hormigón, los daños más habituales originados por factores mecánicos son los desconchones debidos al impacto de vehículos ó a golpes ocurridos durante el proceso de construcción (especialmente en el caso de estribos de contrafuertes ó de tierra reforzada o armada).

FIGURA 284. TABLERO DE HORMIGÓN DAÑADO POR EL IMPACTO DE UN VEHÍCULO.
