Guía para la realización de inspecciones principales de obras de paso en la Red de Carreteras del Estado

DIRECCIÓN GENERAL DE CARRETERAS

2012

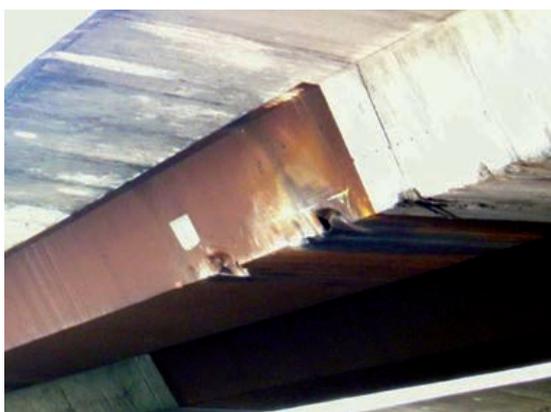
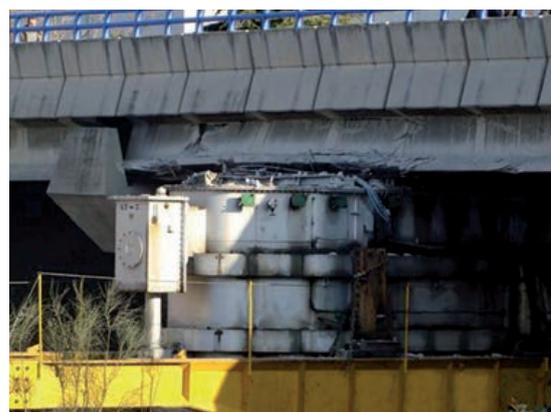
FIGURAS 285 Y 286. GOLPE EN CAJÓN METÁLICO (IZQUIERDA), Y GOLPE EN VIGA DE PASO SUPERIOR (DERECHA).

Será necesario tener en cuenta si el desconchón ha llegado a afectar o no a la armadura, debido a las implicaciones de que ésta se encuentre desprotegida ante las acciones ambientales.

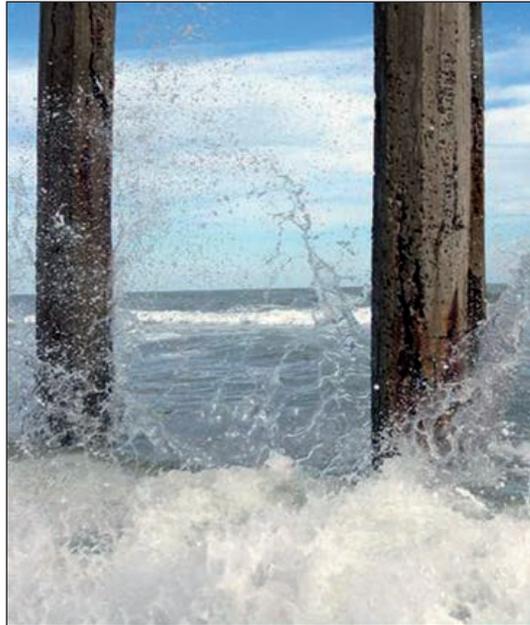
Especialmente durante las grandes avenidas, se produce una abrasión por sólidos que provocan un desgaste muy importante en la subestructura del puente, que no sólo se traduce en la formación de una superficie suave y deslizante sino también, en muchas ocasiones, en la destrucción del hormigón.

FIGURA 287. DETALLE DEL EFECTO DE LAS OLAS EN FUSTES DE UNA INSTALACIÓN PORTUARIA.

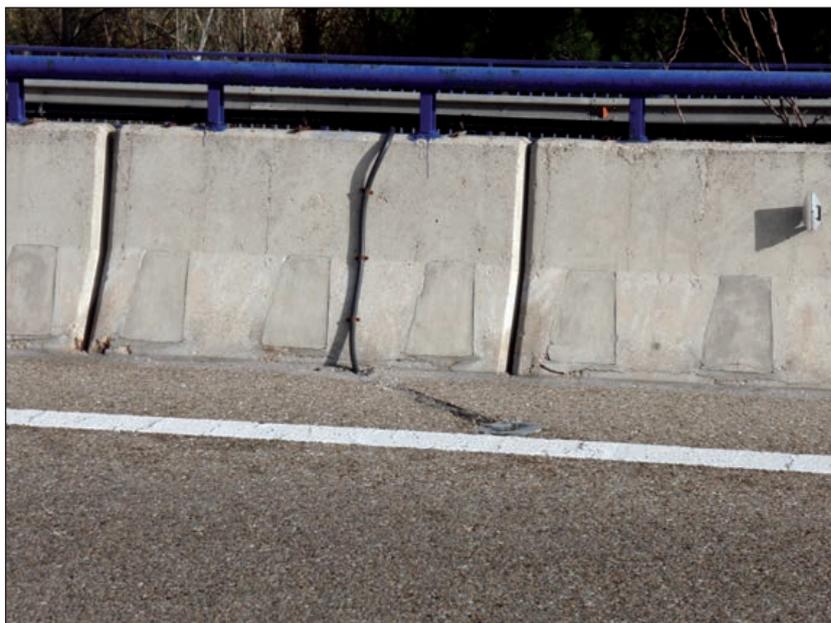
FIGURA 289. DIFUSORES PERMANENTES DE SALMUERA SOBRE TABLERO DE PUENTE.

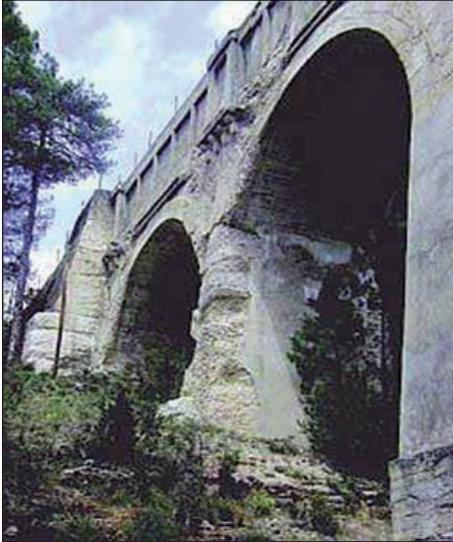
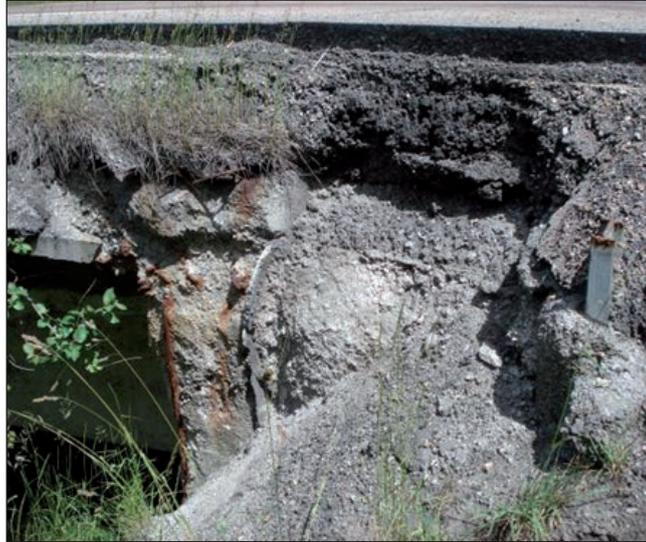
FIGURAS 290 Y 291. DEGRADACIÓN DEL HORMIGÓN EN UNA PILA Y EN UN ESTRIBO POR EFECTO DE HIELO-DESHIELO: ZONAS CON INTENSA VIALIDAD INVERNAL.

Para que realmente exista peligro en un hormigón debido a la acción de los ciclos hielo-des-hielo, es necesario que éste se encuentre prácticamente saturado de agua, ocurriendo en general que toda la estructura no se encuentra afectada por igual, incidiendo este efecto degradativo principalmente en las zonas más húmedas y expuestas (aceras, esquinas entre estribos y muros laterales, etc.)

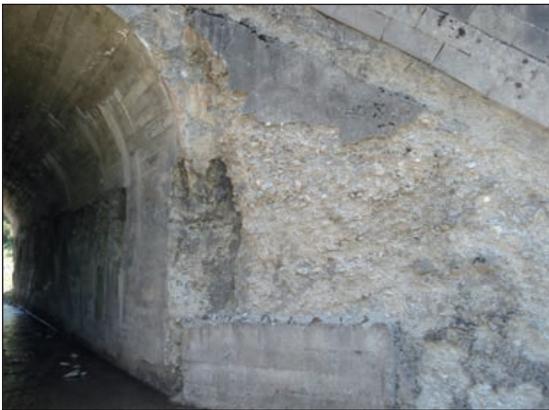
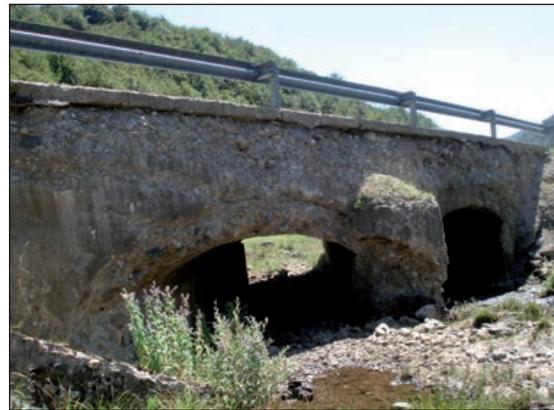
FIGURAS 292 Y 293. DEGRADACIÓN DEL HORMIGÓN EN UNA PILA Y EN UN ESTRIBO POR EFECTO DE HIELO-DESHIELO: ZONAS CON INTENSA VIALIDAD INVERNAL.

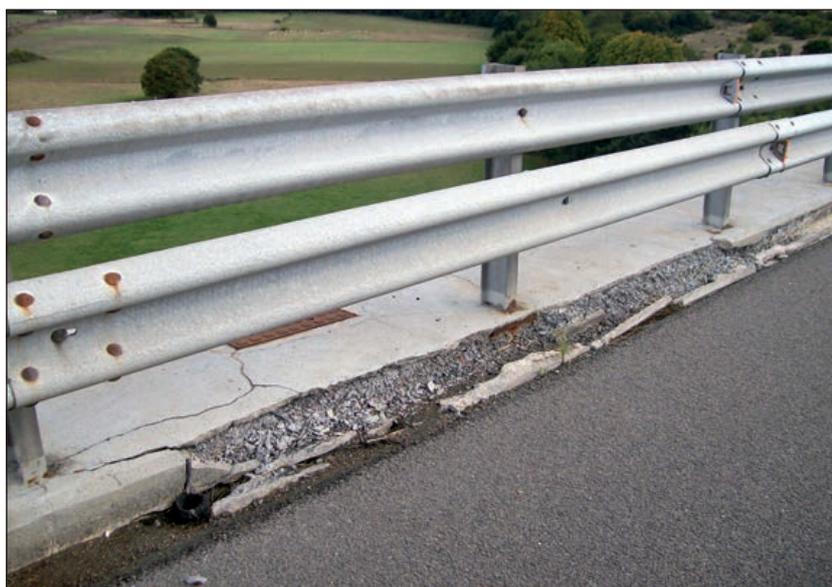
FIGURA 294. DETALLE DE LA DEGRADACIÓN DEL HORMIGÓN EN ACERAS POR EFECTO DE HIELO-DESHIELO: ZONAS CON INTENSA VIALIDAD INVERNAL.

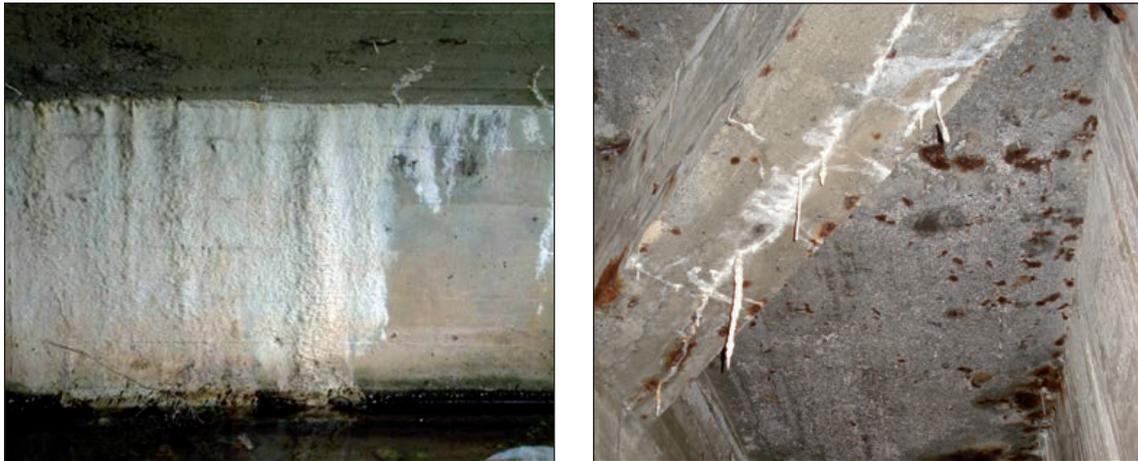
FIGURAS 296 Y 297. EFLORESCENCIAS EN ESTRIBO Y EN LA CARA INFERIOR DE UNA LOSA NERVADA.

Son manchas superficiales producidas por la existencia de sales solubles en la masa de hormigón, que son disueltas y arrastradas por el agua hacia las superficies de los paramentos, donde cristalizan cuando el agua evapora.

En general la presencia de eflorescencias o sales cristalizadas en la superficie del hormigón es indicativa de que se ha producido evaporación de agua, siendo un indicador de un cierto paso de agua de mayor o menor importancia, con los problemas que ello supone, sin aportar indicación del tipo de proceso que puede estar transcurriendo, ya que en general todas ellas tienen una misma coloración blanquizca.

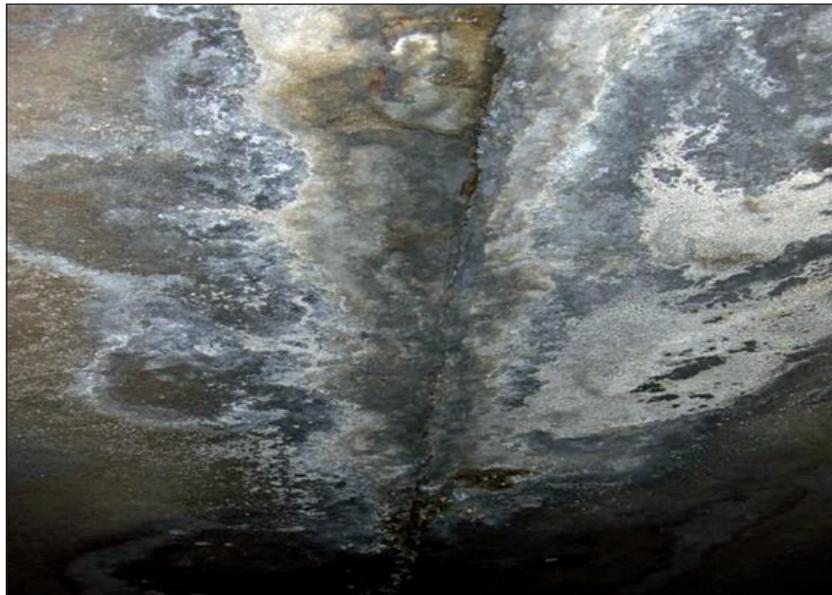
FIGURA 298. EFLORESCENCIAS EN UNA ZONA DE JUNTA, EN LA CARA INFERIOR DE UN TABLERO.

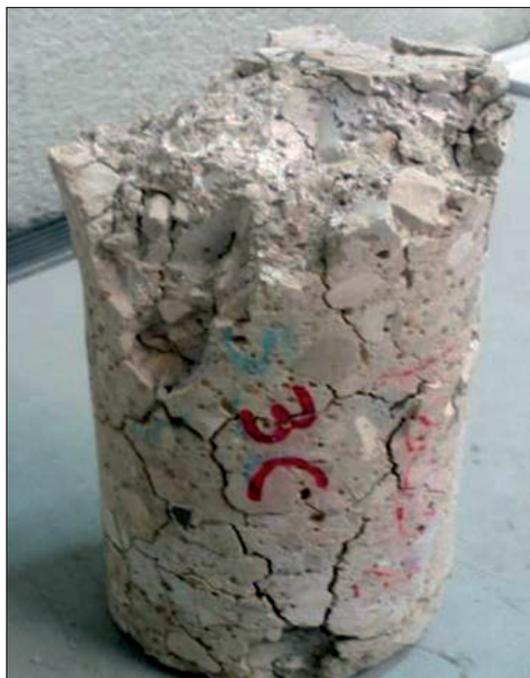
FIGURA 302. ASPECTO DE UNA PROBETA DE HORMIGÓN TRAS UN ENSAYO ACCELERADO DE ATAQUE POR SULFATOS.

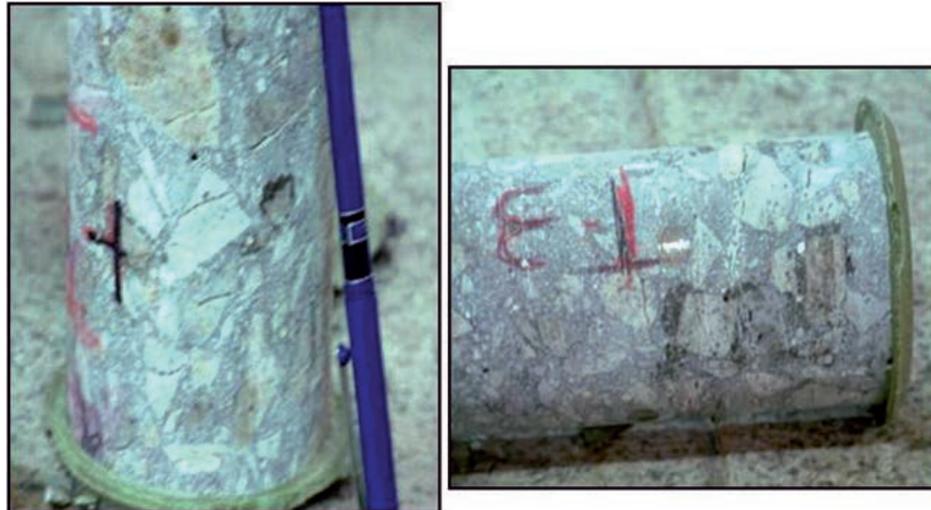
FIGURA 303. ASPECTO DE UNA PROBETA TOMADA DE UNA ESTRUCTURA CON DAÑOS POR FORMACIÓN DE ETTRINGITA.

No obstante, hay que señalar que la ettringita es un componente habitual en el cemento hidratado y que ésta resulta únicamente perjudicial al cristalizar cuando la pasta de cemento está ya endurecida, ya que cuando se encuentra en estado plástico es capaz de absorber el aumento de volumen que se origina.

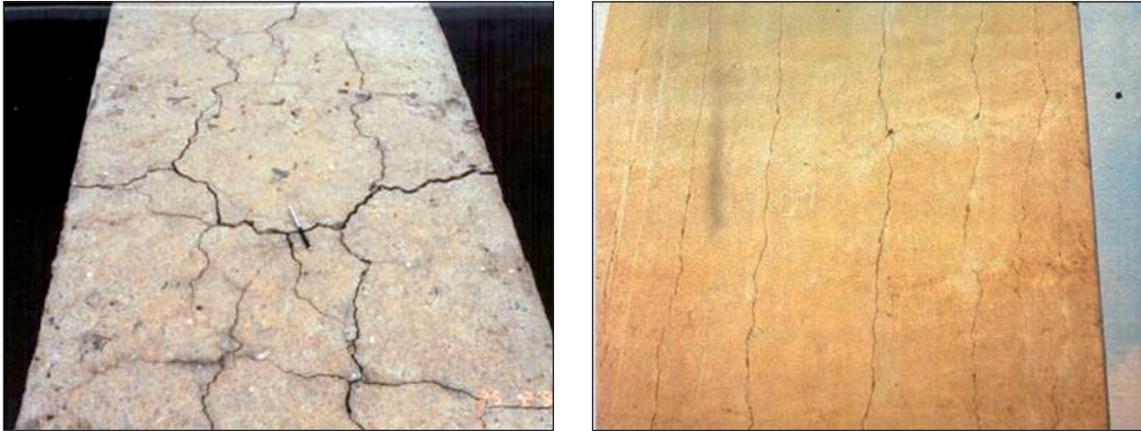
FIGURAS 308 Y 309. **DISTINTAS MANIFESTACIONES DE REACCIÓN ÁLCALI-ÁRIDO EN PILAS.**

El deterioro comienza con pequeñas fisuras superficiales de orientación irregular seguido eventualmente por una completa desintegración. El esquema de fisuración será normalmente parecido al de un ataque por sulfatos. El fenómeno expansivo general se desarrolla en la dirección de la menor resistencia por lo que puede dar lugar, por ejemplo, a fisuraciones típicas en los elementos comprimidos, paralelas a la dirección de las compresiones.

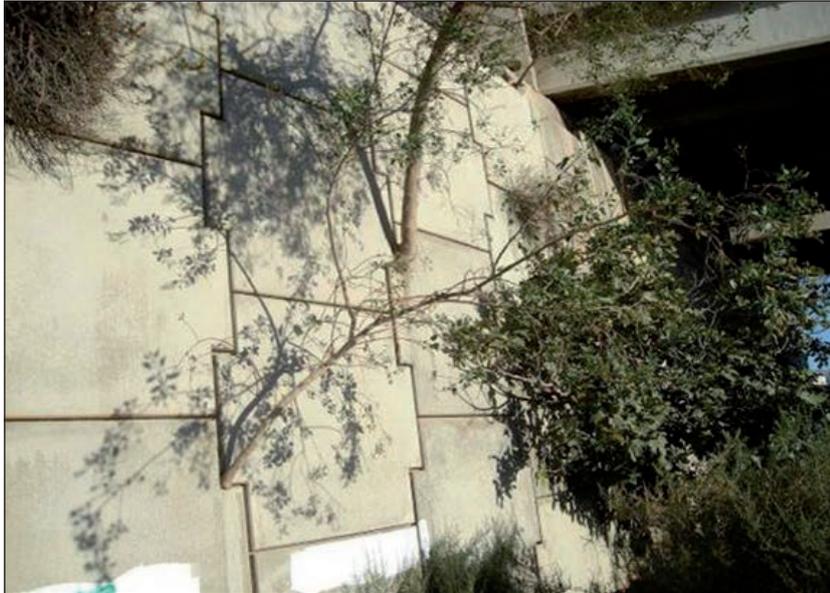
FIGURA 310. VEGETACIÓN ENRAIZADA ENTRE LAS ESCAMAS DE UN ESTRIBO DE TIERRA REFORZADA O ARMADA.

En el ataque causado por la vegetación superior la acción degradativa es de tipo mecánico, pudiendo llegar a la rotura y desplazamiento de elementos, como por ejemplo ocurre con los enraizamientos en estribos.

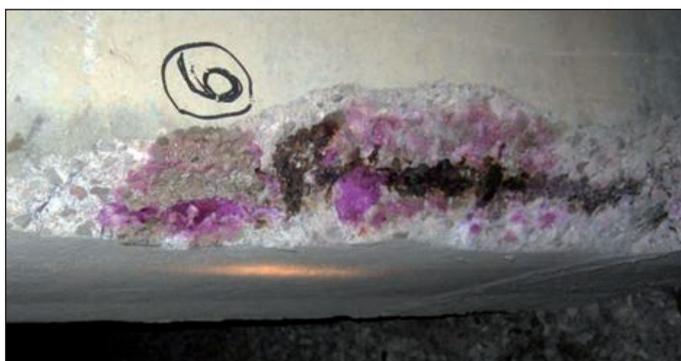
FIGURA 316. REVELADO DEL FRENTES CARBONATADO CON FENOLFTALEÍNA.

El avance del frente carbonatado se puede determinar in situ, en una fractura reciente, siguiendo la norma UNE 112011.

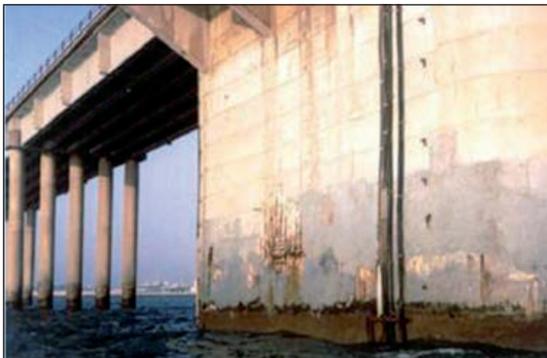
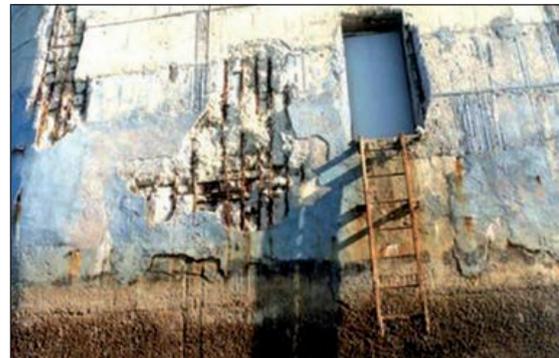
FIGURAS 318 Y 319. EFECTOS DE LA CORROSIÓN POR CLORUROS EN AMBIENTE MARINO.

- Corrosión por cloruros: los iones cloruros son otra de las causas que con más frecuencia desencadenan procesos activos de corrosión, mediante un mecanismo de rotura localizada de la capa pasiva que protege los aceros. Esto da lugar a una morfología de ataque por picadura, aunque en la realidad muchas veces la corrosión puede tener un aspecto generalizado debido a la incubación de múltiples picaduras pequeñas.

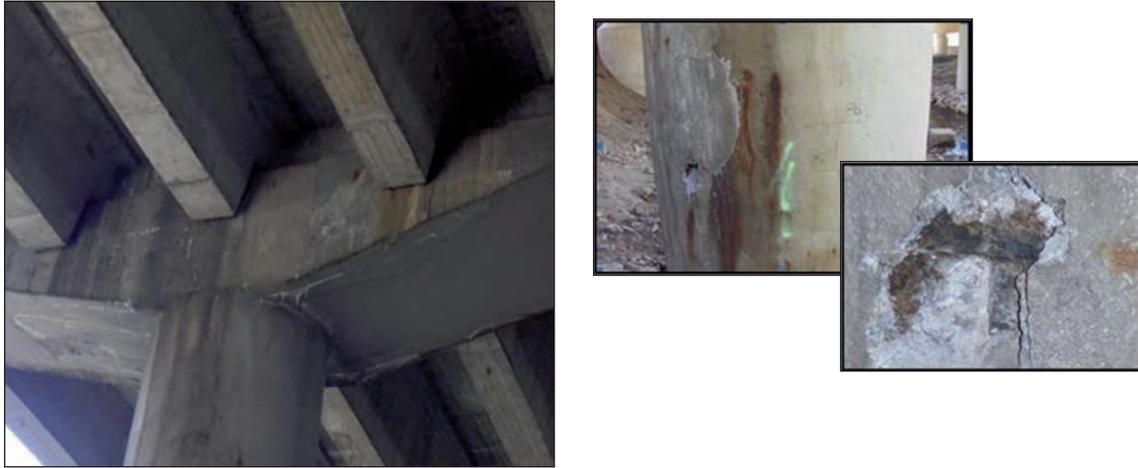
FIGURAS 320, 321 Y 322. EFECTOS DE LA CORROSIÓN POR CLORUROS EN UNA PILA CON SALES FUNDENTES.

Este agresivo puede estar en el hormigón por haber llegado desde el exterior al tratarse de ambientes marinos o estructuras en las que se emplean sales fundentes (principalmente cloruro sódico) para facilitar la viabilidad invernal, o estar presentes desde el origen, por estarlo en alguno de sus materiales constituyentes (lo más frecuentemente es en el agua de amasado o las arenas) o por haberse empleado como regulador de fraguado (en forma de cloruro cálcico). En las estructuras más recientes esto ya no es habitual, ya que el control de materiales y la prohibición del empleo de este compuesto como regulador de fraguado, hacen que la presencia de cloruros se deba exclusivamente a un aporte exterior procedente del medio agresivo en que se encuentra.

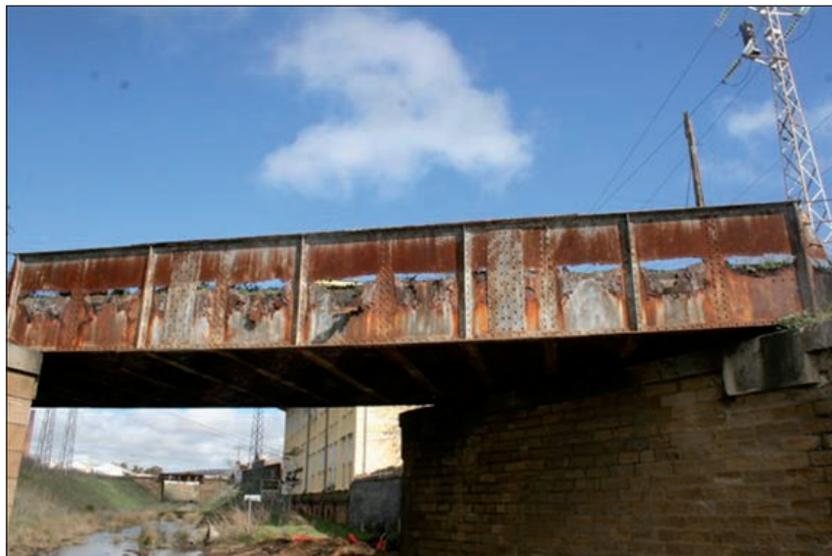
FIGURA 323. CORROSIÓN INTENSA DE UN TABLERO METÁLICO.

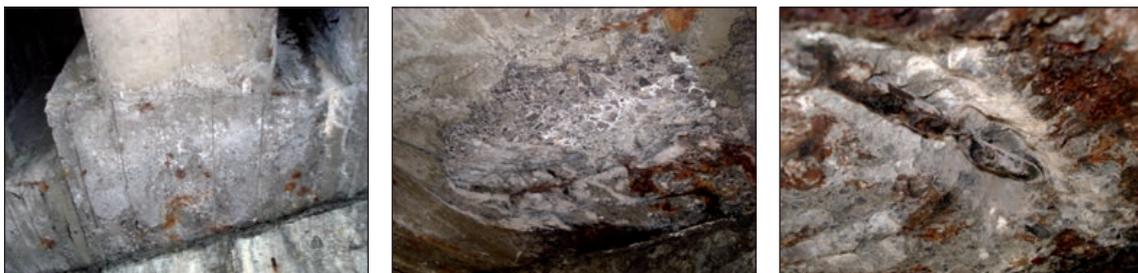
FIGURAS 324, 325 Y 326. ASPECTO DE LOS DAÑOS Y ESTADO DE LA ARMADURA AFECTADA POR CORROSIÓN EN UN APOYO DE UN NERVIO DE UN TABLERO CON SALES FUNDENTES.

Este tipo de corrosión puede ser más peligrosa ya que no siempre la sintomatología es indicativa del nivel de deterioro, ya que en medios con elevada humedad, los óxidos se difunden, sin generar fisuras o delaminaciones significativas, a pesar de haberse producido pérdidas de sección importantes.

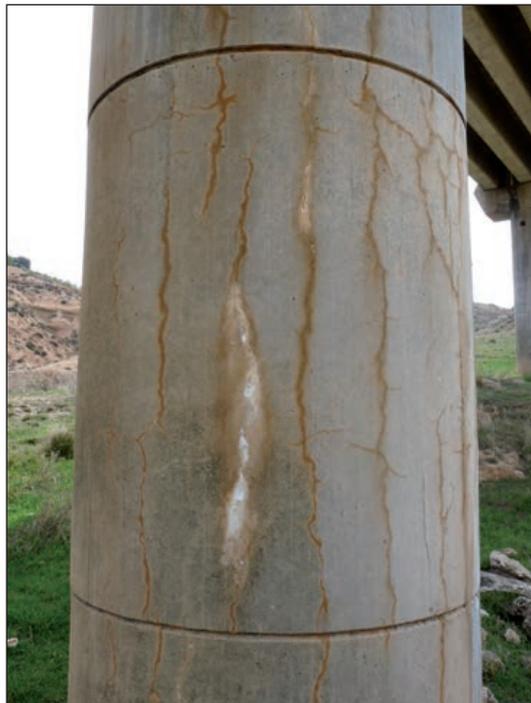
FIGURA 329. FISURAS POR CORROSIÓN DE ARMADURAS EN PILA.

Las fisuras por corrosión tienen un trazado paralelo al acero afectado y es frecuente que aparezcan manchas de óxido a lo largo del mismo trazado. Por este motivo una fisura con esta característica debe ser atendida, ya que si se detecta a tiempo es posible realizar una reparación no excesivamente costosa. Es importante identificar la causa de la corrosión (carbonatación, cloruros o CBT) y suprimirla para que no actúe de nuevo.

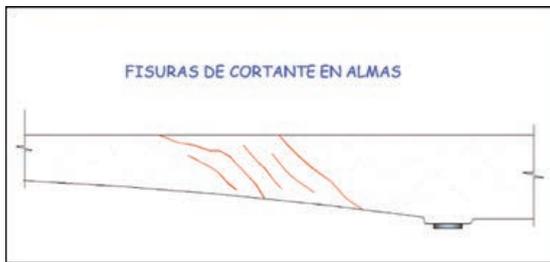
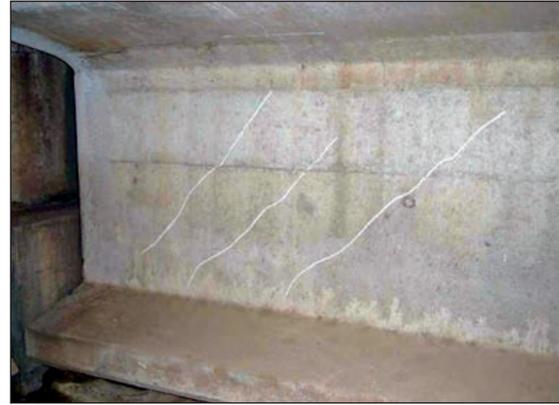
Fisuras por cortante. Los esfuerzos de cortante en vigas y losas generan fisuras oblicuas generalmente formando un ángulo de 45° con la dirección de las armaduras principales (longitudinal). Las fisuras presentan un ancho variable y suelen presentar una separación máxima parecida a la separación de la armadura de cortante. Normalmente las fisuras por cortante se presentan en las zonas cercanas a los apoyos, sin embargo también pueden presentarse en el centro de la luz del elemento si hay cargas puntuales aplicadas y un armado deficiente. Frecuentemente se presentan varias fisuras paralelas, con separación variable. Las fisuras de cortante suelen atravesar todo el espesor del alma en el caso de las vigas.

FIGURAS 335 Y 336. FISURACIÓN POR CORTANTE EN VIGA DE HORMIGÓN.

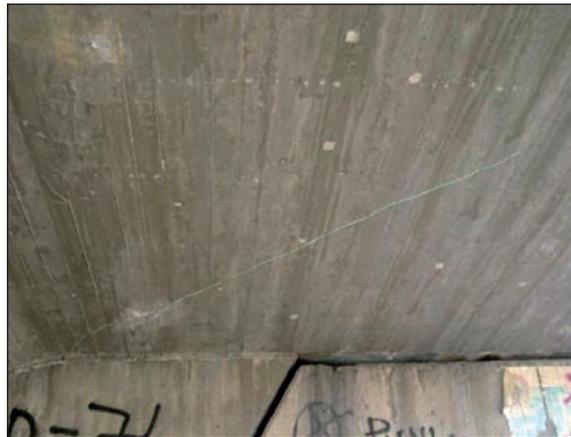
En estructuras de hormigón armado los esfuerzos de torsión generan fisuras inclinadas en cada una de las caras del elemento (ver figura). Generalmente son fisuras continuas que van rodeando todo el elemento con una tendencia a seguir líneas a 45°, denotando que los cercos son insuficientes o su disposición es inadecuada. Esta insuficiencia se suele mostrar con mayor intensidad en las zonas de empotramiento a torsión, si bien también podrían aparecer en otras zonas debido a un corte de las armaduras prematuro.

FIGURAS 338 Y 339. FISURACIÓN POR TORSIÓN EN UNA VIGA (IZQUIERDA) Y EN UNA LOSA (DERECHA).

Fisuras por torsión. Son fisuras transversales e inclinadas similares a las fisuras por cortante, pero se diferencian en que las fisuras causadas por esfuerzos de torsión siguen un patrón de espiral o de tipo helicoidal que atraviesan toda la sección de los elementos.

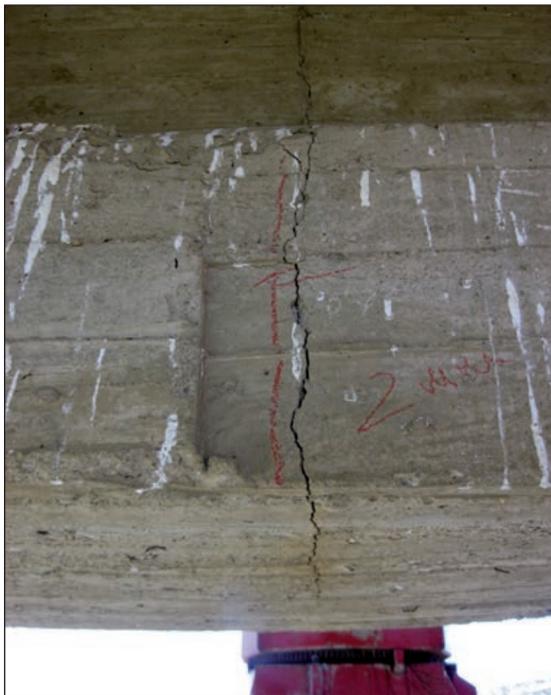
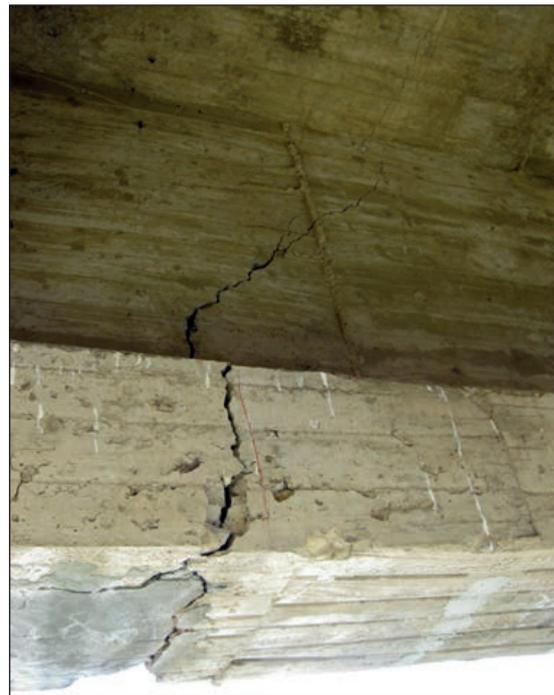
FIGURAS 340 Y 341. LA EXISTENCIA DE FISURAS EN TODOS LOS VANOS, QUE HAN APARECIDO DESDE EL MOMENTO DE LA PUESTA EN SERVICIO Y QUE HAN IDO EVOLUCIONANDO CON EL TIEMPO, HACE PRESUPONER UN FALLO EN EL CÁLCULO ESTRUCTURAL O DE EJECUCIÓN.

- a) *Defecto de proyecto:* esa acción no se había tenido en cuenta en proyecto por error, o su valor es superior al supuesto en proyecto, o los esfuerzos provocados por ella se habían calculado incorrectamente; en cualquiera de los casos la estructura no estará adecuadamente dimensionada para resistir su efecto.

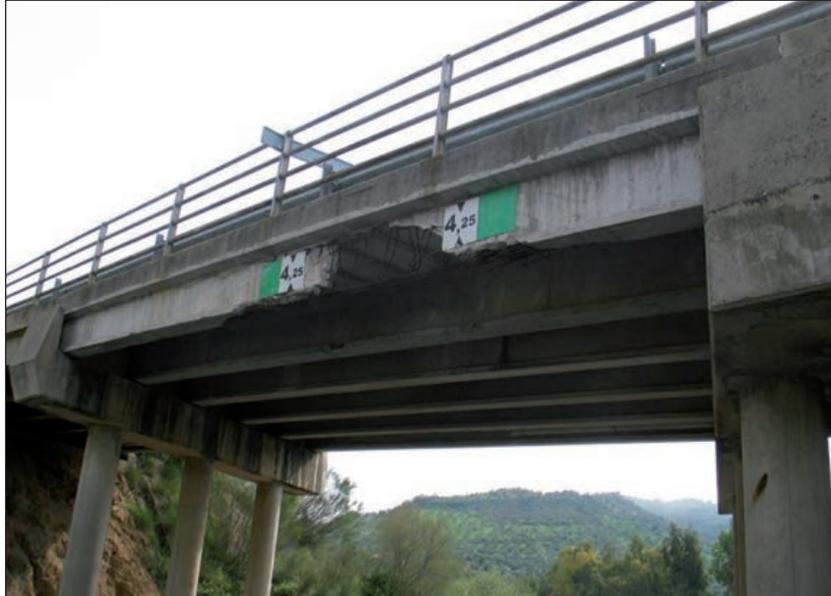
- c) *Situación accidental*: la estructura está bien proyectada y construida pero accidentalmente acaba soportando los esfuerzos de una acción determinada para la que no estaba prevista. Un caso típico de esta situación lo constituyen, por ejemplo, los impactos de vehículos con altura excesiva bajo el puente o los que habitualmente se producen en puentes metálicos de tablero inferior con plataforma estrecha.

FIGURA 342. ROTURA DE UNA VIGA DEBIDO AL IMPACTO DE UN VEHÍCULO.

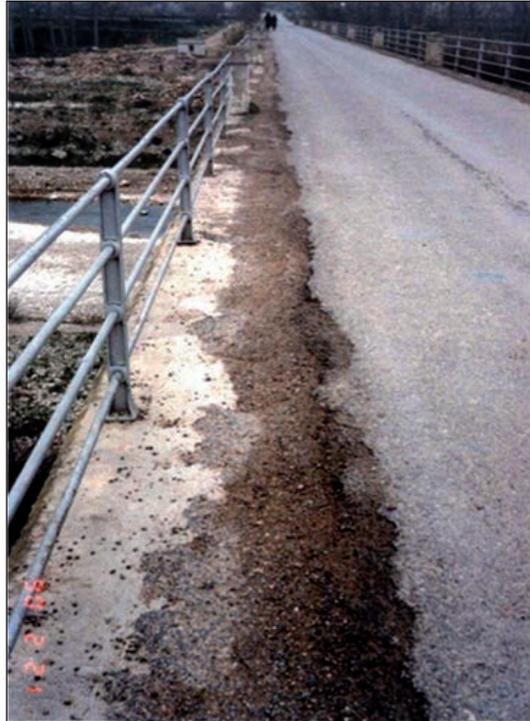
Otra situación relativamente frecuente lo constituyen los numerosos casos de puentes en los que, por sucesivas operaciones de repavimentación sin fresar previamente la capa de rodadura anterior, acaba existiendo una carga muerta de peso del pavimento que puede llegar a ser de hasta cuatro o cinco veces la prevista en proyecto, como puede verse en la figura siguiente.

FIGURA 343. EJEMPLO DE REPAVIMENTACIÓN SIN FRESADO PREVIO

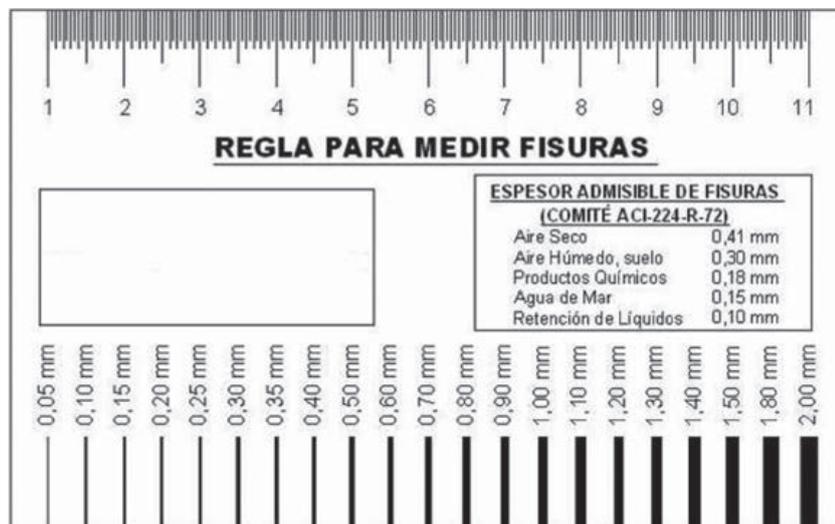
Un patrón de fisuración generalmente se debe describir mediante las siguientes dimensiones: el espesor, la longitud, la dirección de la fisura y la distancia entre éstas, anotando las observaciones que se consideren relevantes sobre el elemento en el cual se presenta el daño. El espesor o ancho de las fisuras se debe medir por medio de un comparador de fisuras o fisurómetro de bolsillo, como el de la siguiente figura.

FIGURA 344. FISURÓMETRO DE BOLSILLO.

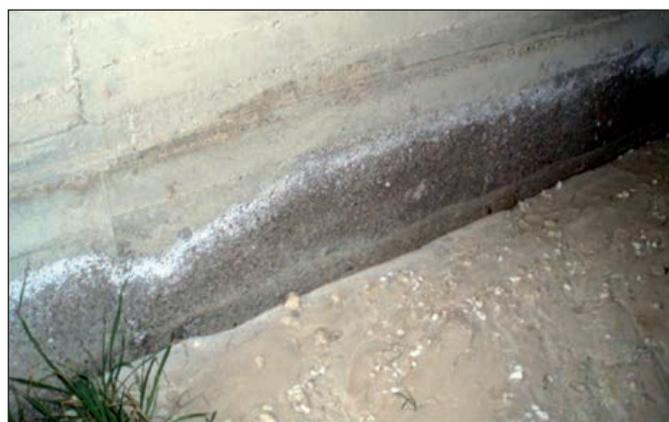
La inadecuada impermeabilización de los cimientos y de la propia subestructura (pilas y estribos) puede provocar la presencia de humedades y filtraciones en estos elementos. En ocasiones la humedad asciende por capilaridad desde el terreno debido a una deficiente impermeabilización de los cimientos; en otras ocasiones la humedad proviene de las tierras que contiene el estribo.

FIGURA 346. HUMEDADES POR CAPILARIDAD EN ESTRIBO.

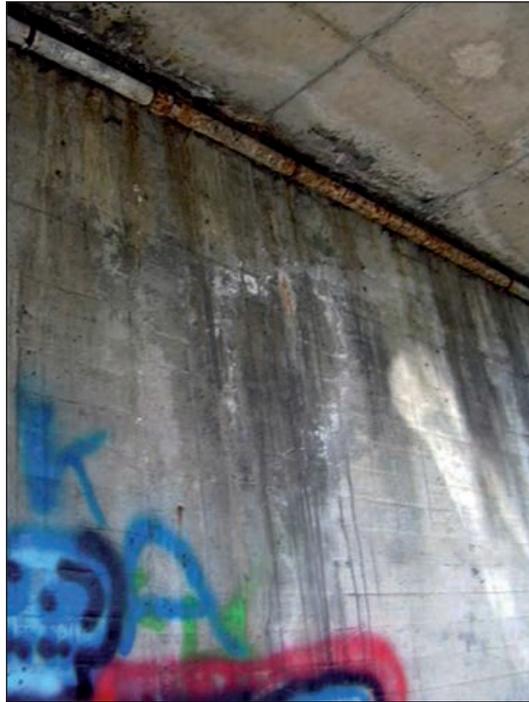
Por otra parte, es muy habitual la presencia de humedades en los paramentos de la subestructura debido al agua que escurre a través de la junta de calzada, por falta de estanqueidad de la misma.

FIGURA 347. HUMEDADES EN EL ESTRIBO DEBIDO A LA FALTA DE ESTANQUEIDAD DE LA JUNTA DE CALZADA.

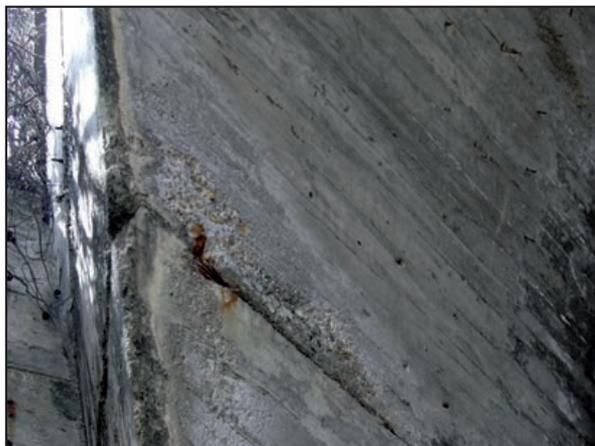
Dos son los problemas que presentan las juntas de hormigonado y que pueden ser causa de fallos en el hormigón, uno es la mala elección de la zona donde se va a dejar la junta y el otro el deficiente tratamiento que se le haya dado (por ejemplo, problemas en el tratamiento de la impermeabilidad de la junta, colocación de juntas water-stop o similares).

FIGURA 348. FISURA Y POSTERIOR DEGRADACIÓN DE LA ZONA DE JUNTA DE HORMIGONADO

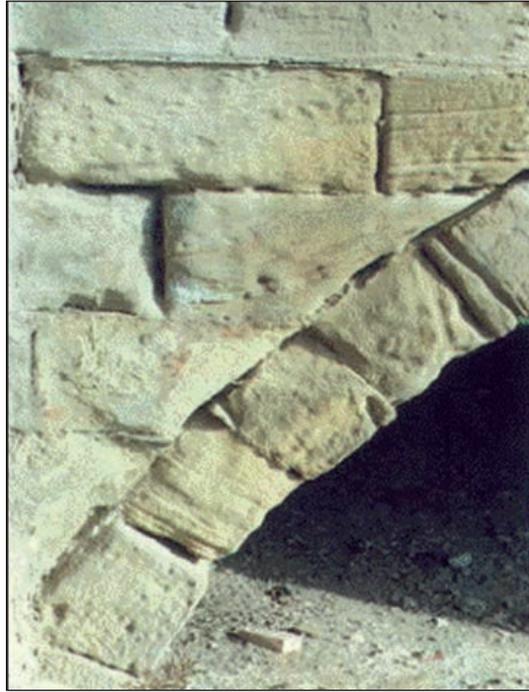
Su efecto más común es el deterioro superficial y la generación y agrandamiento de alvéolos. Es importante señalar que, en combinación con la acción de las sales solubles, el viento puede llegar a formar un sistema con gran poder de destrucción.

FIGURA 349. METEORIZACIÓN POR ACCIÓN DEL VIENTO.

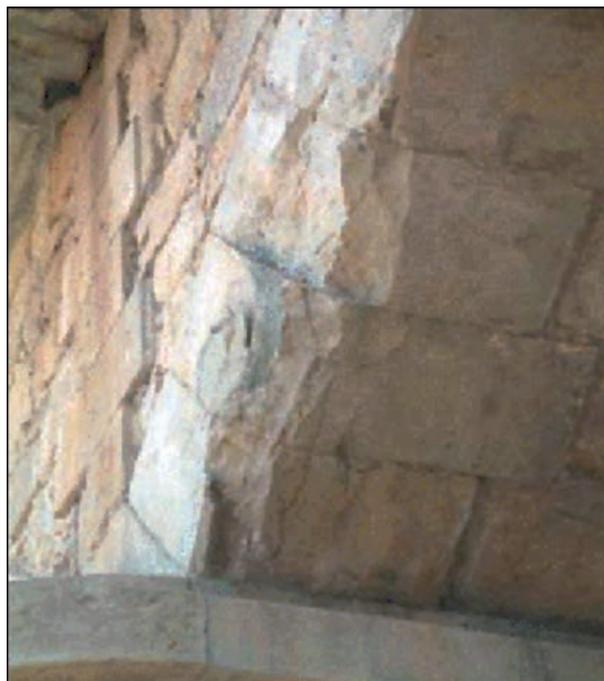
El hielo es un agente de alteración física notable. El agua que se introduce en los poros y fisuras de la piedra, al congelarse, aumenta de volumen un 10% aproximadamente, lo que puede producir una presión suficiente para romper la piedra si se encuentra saturada o próxima a la saturación. A esto habría que añadir la presión hidráulica generada durante la congelación del agua. Estas tensiones provocan nuevas fisuras que finalmente conducen, en repetidos ciclos de hielo-deshielo, a la exfoliación, fisuración y eventual rotura del material (crioclastia).

FIGURA 350. METEORIZACIÓN POR LA ACCIÓN DEL HIELO-DESHIELO.

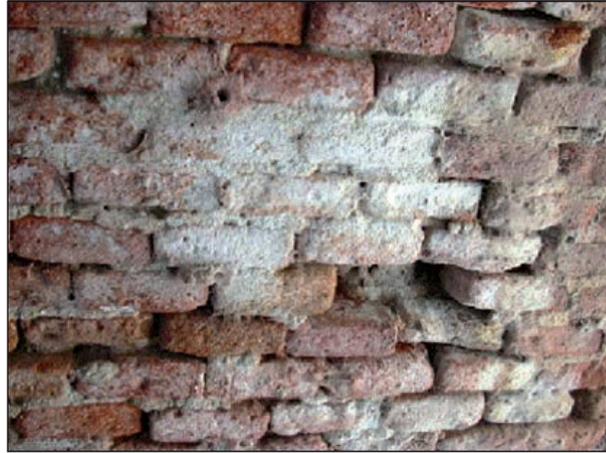
Si la evaporación del agua se produce en la superficie se generan eflorescencias, costras y pátinas, que suelen estar constituidas por cloruros, sulfatos, o carbonatos de metales alcalinos y alcalino-térreos (fundamentalmente sodio, potasio y calcio). Estos compuestos pueden estar presentes en el material antes de su colocación, o tener su origen en circunstancias ajenas a la piedra, como pueden ser los materiales de construcción (morteros y cementos de unión), el terreno, una atmósfera ácida, metabolismo de organismos, etc. El sulfato potásico es el constituyente mayor de las eflorescencias provocadas por el cemento portland, que habitualmente se empleaba en interven-

FIGURA 351. EFLORESCENCIAS EN FÁBRICA DE LADRILLO.

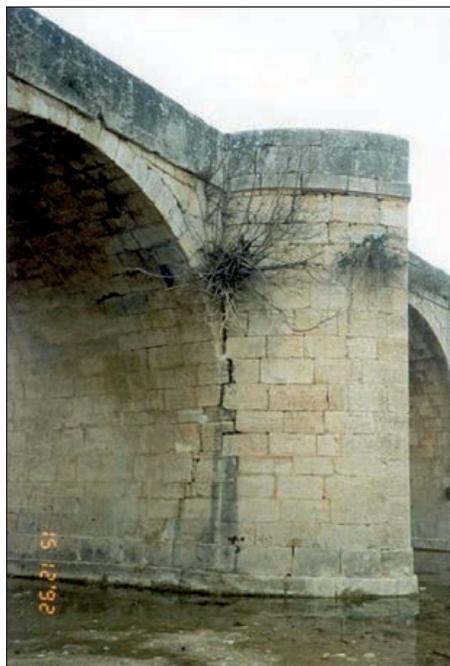
La acción mecánica de las raíces puede ser muy perjudicial para la fábrica. Las raíces de las plantas que crecen en las juntas pueden provocar el desprendimiento del mortero de unión, con la consiguiente pérdida de coherencia de la estructura. Por otra parte, la vegetación puede provocar alteraciones en el nivel de humedad del relleno, modificando los empujes actuantes sobre los elementos de contención de dicho relleno.

FIGURA 352. VEGETACIÓN ENRAIZADA EN EL TAJAMAR DE UNA PILA.

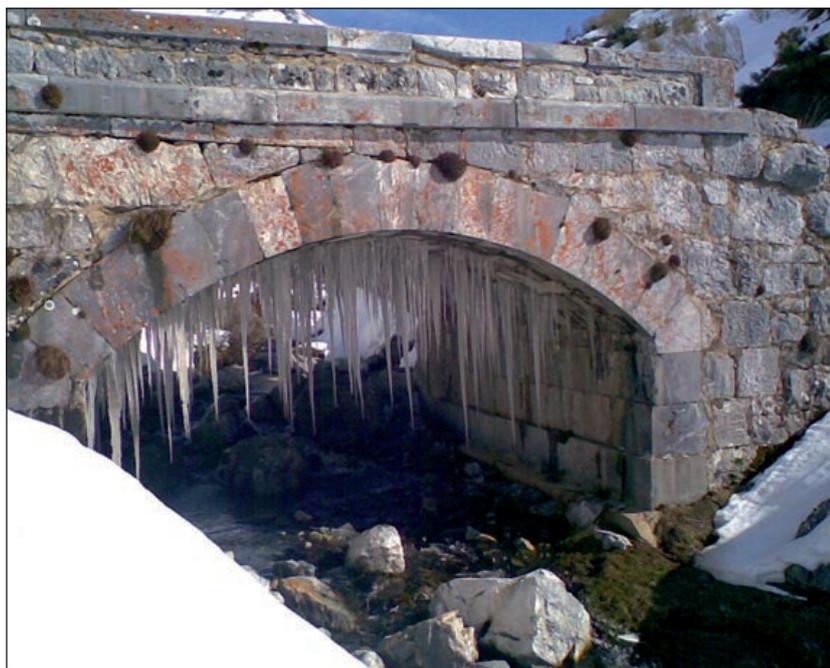
Las humedades y filtraciones existentes en los paramentos de fábrica suelen tener su origen en una inadecuada impermeabilización del muro o del tablero, que no se encuentra correctamente aislado del relleno de tierras que contiene. Los sillares de arenisca y las fábricas de ladrillo son muy propensos a presentar ataques superficiales en los bajos de los muros por capilaridad del agua del terreno.

FIGURA 353. FILTRACIONES A TRAVÉS DE LA BÓVEDA DEBIDO A UNA INADECUADA IMPERMEABILIZACIÓN.

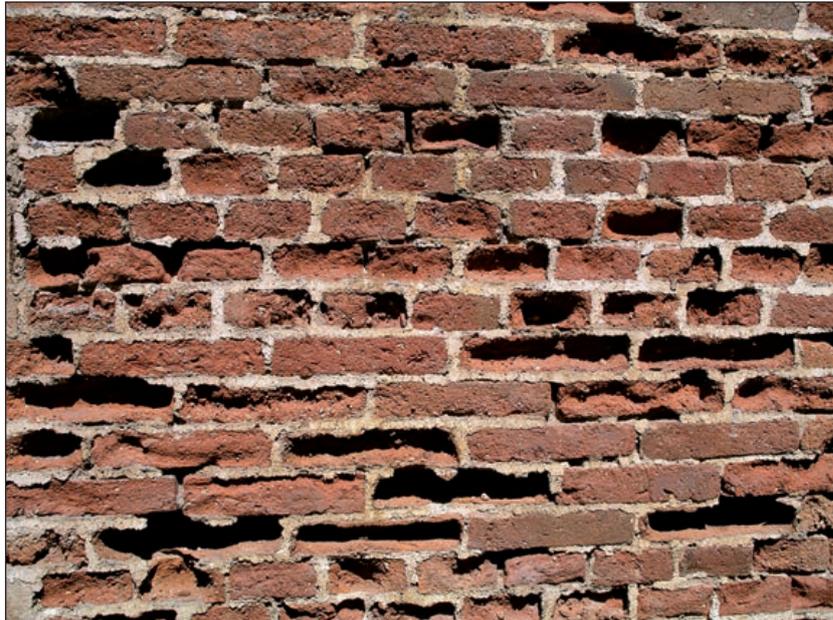
En los ladrillos estos defectos pueden originarse por utilizar arcillas excesivamente plásticas debido a una deficiente fabricación y control de los materiales puestos en obra.

FIGURA 354. EXFOLIACIONES AVANZADAS EN FÁBRICA DE LADRILLO.

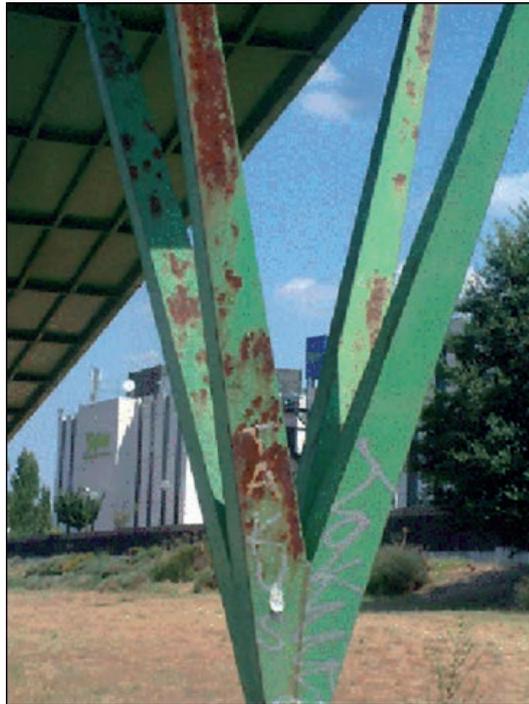
FIGURA 355. CORROSIÓN EN LAS PILAS METÁLICAS DE UNA PASARELA.

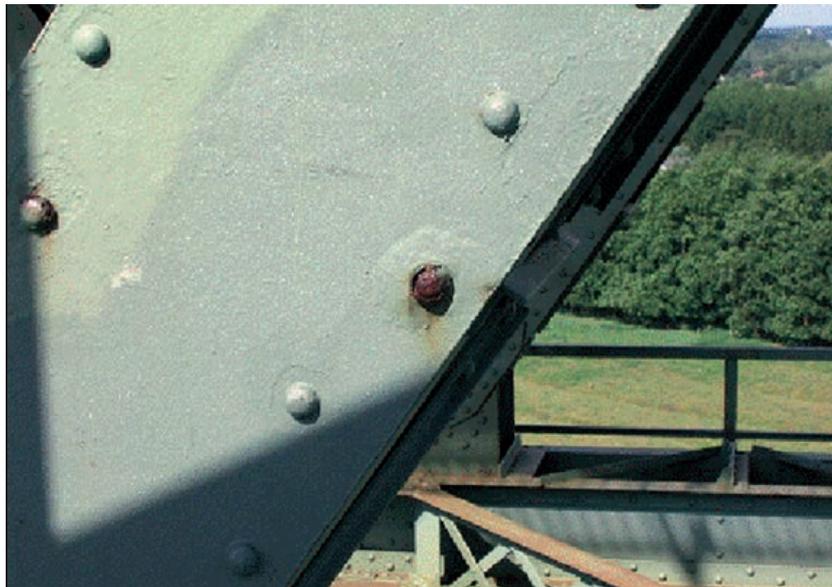
Debe prestarse especial atención a las uniones de elementos principales, ya que son elementos susceptibles de sufrir procesos de corrosión localizada. Entre ellos los más frecuentes son la merma de las cabezas de los roblones debido a la corrosión.

FIGURA 356. ROBLONES AFECTADOS POR LA CORROSIÓN.

Normalmente esta situación va acompañada de la aparición de corrosiones locales en esas zonas y manchas de óxido que chorrean desde el roblón afectado.

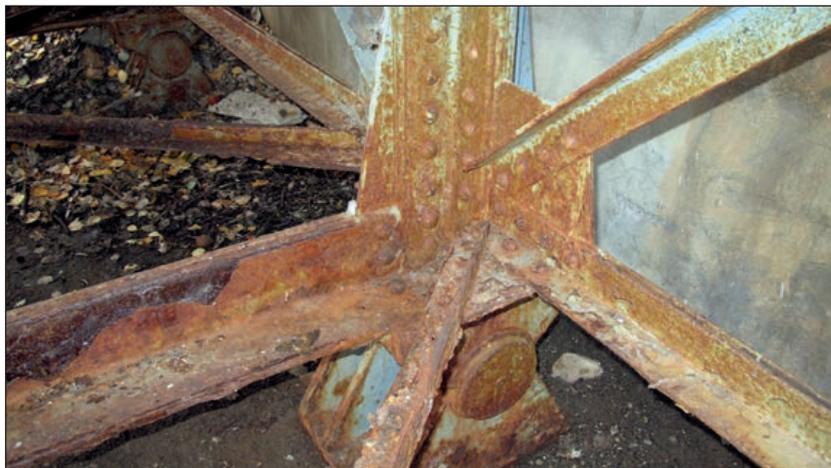
Hay zonas donde se suele localizar más la corrosión; tal es el caso de las alas inferiores en la cara superior de sus superficies horizontales. En periodos de lluvias se acumulan charcos que pueden permanecer varios días; mayor es el efecto de retención con suciedades y tierra que se mantienen húmedas durante tiempos superiores. En los elementos en U o en cajón a veces no se han previsto los desagües u orificios de evacuación necesarios.

FIGURA 358. CORROSIÓN EN LA ZONA DE UNIONES DE ELEMENTOS.

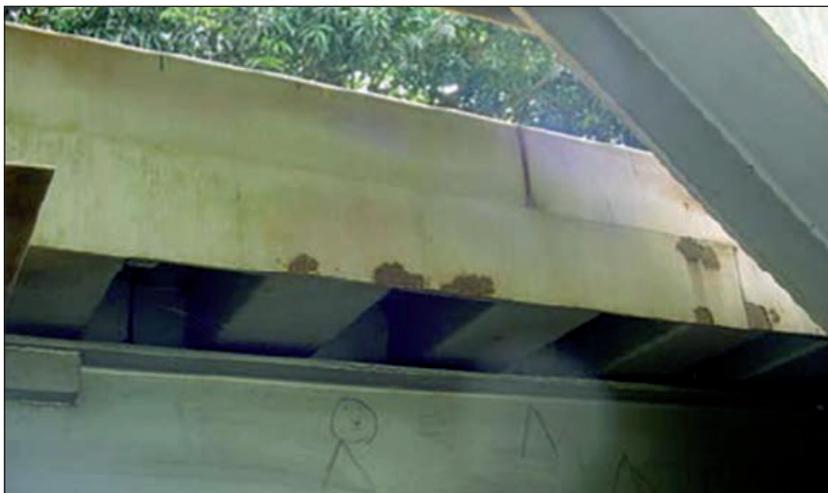
1. *Corrosión leve* (gravedad = 0). En este estado de corrosión no se ha perdido parte de la sección transversal del elemento y puede solucionarse mediante la aplicación de pinturas adecuadas.

FIGURA 359. CORROSIÓN LEVE EN UNA VIGA.

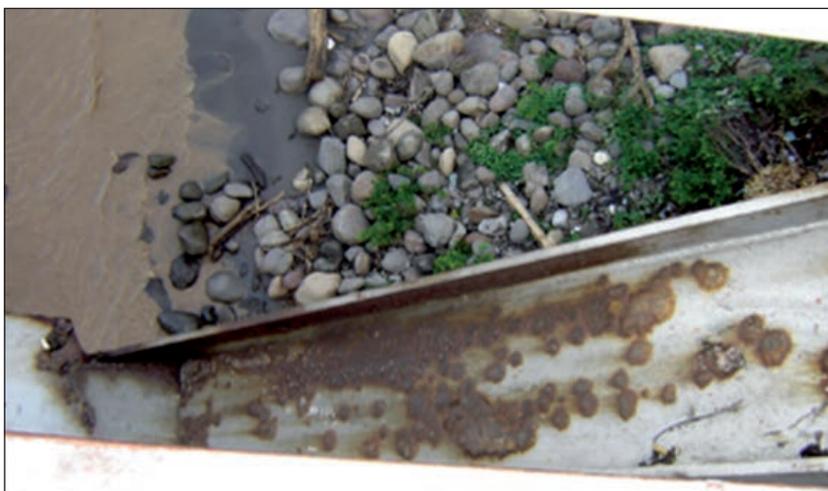
2. *Corrosión media* (gravedad = 1). En este estado de corrosión ya se encuentra afectada alguna zona de la sección transversal del elemento y por lo tanto ha perdido parte de su capacidad estructural; requiere de procedimientos más complejos o del reemplazo total para su rehabilitación.

FIGURA 360. CORROSIÓN MEDIA EN UNA DIAGONAL.

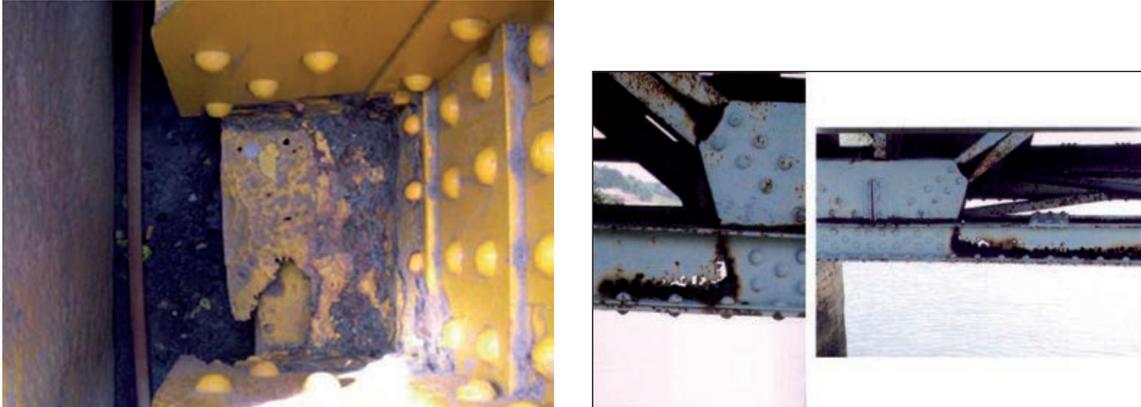
3. *Corrosión severa* (gravedad = 2). En este caso el elemento ya ha perdido gran parte o la totalidad de la sección transversal y de su capacidad estructural, y por lo tanto requiere de su sustitución para evitar problemas graves en la estructura.

FIGURAS 361 Y 362. **CORROSIÓN SEVERA CON PÉRDIDAS DE SECCIÓN DE LAS CHAPAS.**

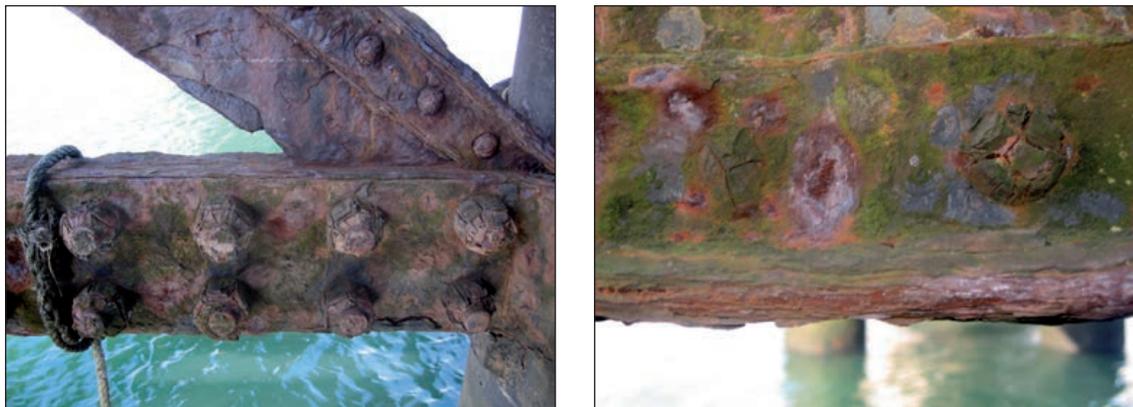
La consecuencia de la presencia de roblones flojos es una sobre-solicitación en los demás elementos de la unión. No tiene incidencia en la respuesta resistente del puente, pero cuando afecta a varios roblones de la misma unión, se puede considerar que existe una disminución de funcio-

FIGURAS 363 Y 364. UNIONES ROBLONADAS Y ATORNILLADAS (IZQUIERDA) Y DETALLE DE CORROSIÓN DE ROBLONES (DERECHA).

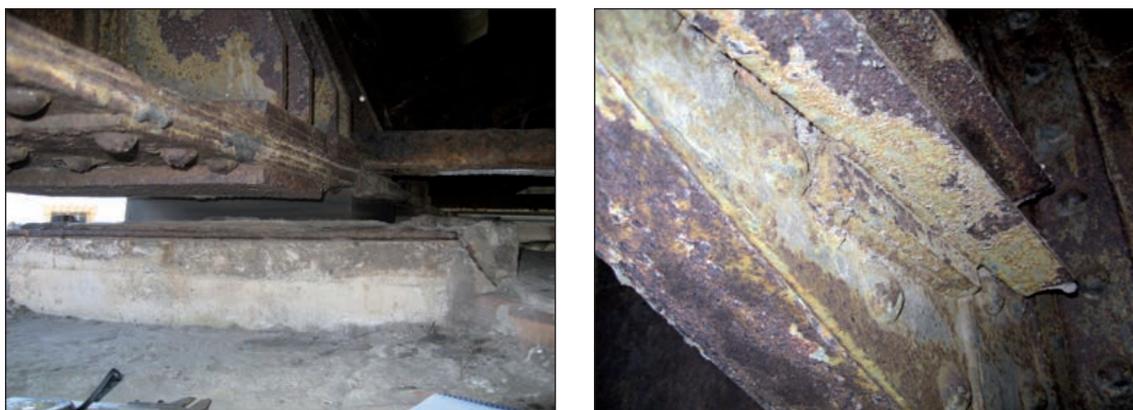
Otra consecuencia de este daño es la posterior ausencia de roblones en las uniones afectadas. En este caso las consecuencias son peores, ya que el agua puede penetrar entre las chapas donde falta el roblón y producir paquetes de hidróxido que acaban deformando las chapas y reventando los roblones contiguos. Así mismo, producen una sobrecarga en los elementos adyacentes, pudiendo producir el agotamiento de éstos.

FIGURAS 365 Y 366. CORROSIÓN EN UNIONES ROBLONADAS.

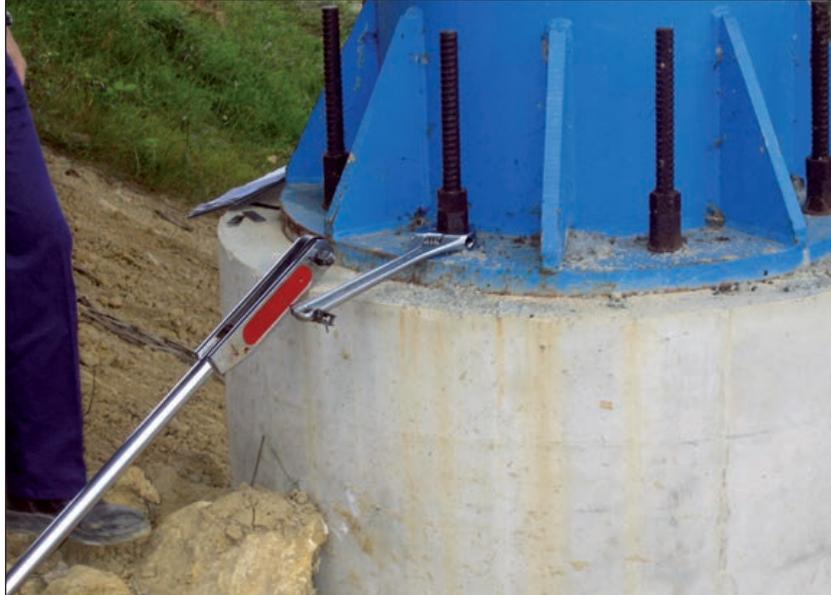
En cualquier tipo de unión atornillada, si bien son más típicas de su ejecución con TAR, se deben vigilar especialmente las uniones a «testa» o enfrentadas, vigilando el correcto funcionamiento de éstas, verificando el estado de las soldaduras de los perfiles a las chapas, la posible abolladura de las mismas, así como cerciorarse del correcto funcionamiento de la unión, verificando la ausencia de despegues y daños en la propia unión.

FIGURA 367. UNIÓN ATORNILLADA.
