Guía para la realización de inspecciones principales de obras de paso en la Red de Carreteras del Estado

DIRECCIÓN GENERAL DE CARRETERAS

2012

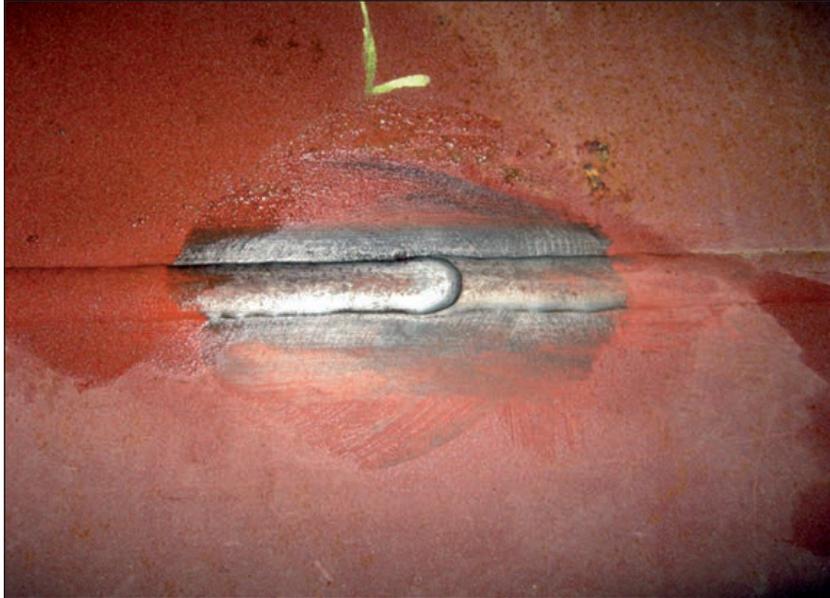
Asimismo, debido a los diferentes materiales que constituyen los puentes, así como al propio material de aportación, en las uniones existen metales con diferentes potenciales eléctricos, por lo que, en principio, serán zonas propensas a la aparición de corrosión y defectos superficiales.

FIGURA 368. UNIÓN SOLDADA.

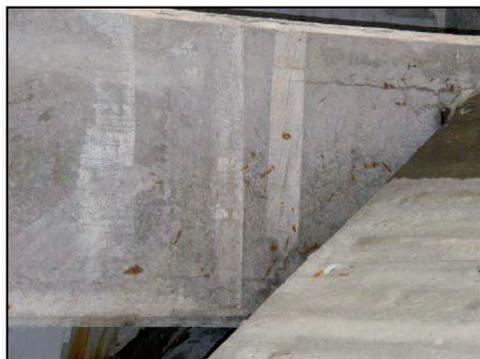
Fot 1. Falta/escasez de recubrimiento (lib.1)

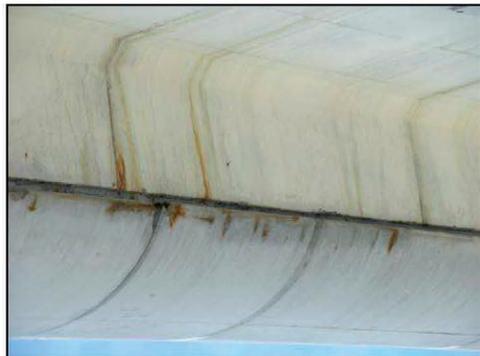
Fot.2. Humedades y filtraciones (lib. 5) en vigas

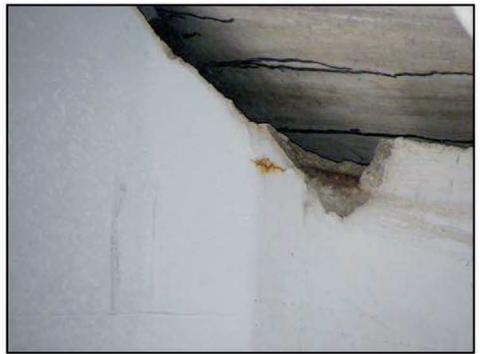
Fot.3 Desconchón con A.P. implicada (lib. 1)

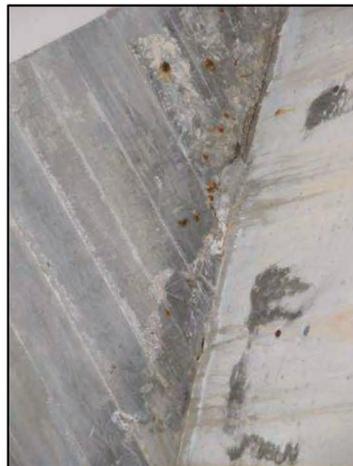
Fot. 4. Falta de recubrimiento y desconchón (lib.6)

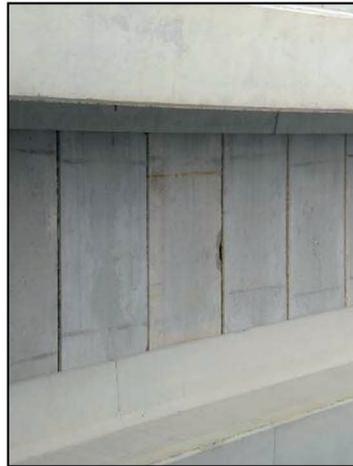
Fot. 5. Desconchón sin armadura implicada (lib.1)

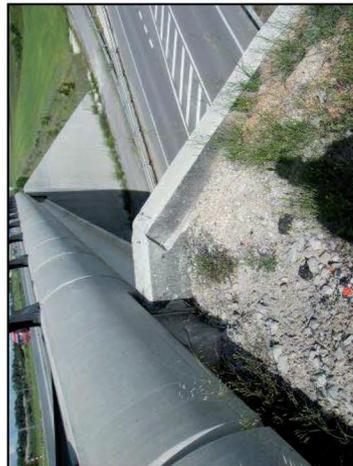
Fot. 6. Falta de relleno en trasdós de muro lat. (lib.1)

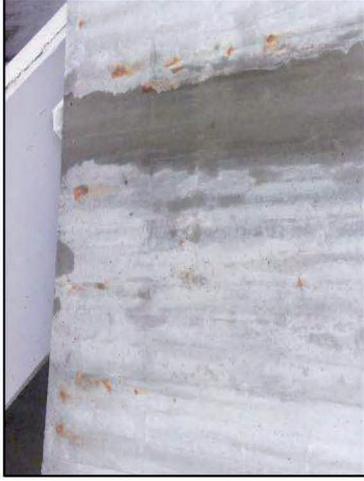
Fot.8. Escasez de recubrimiento en M.Frontal (lib. 1)

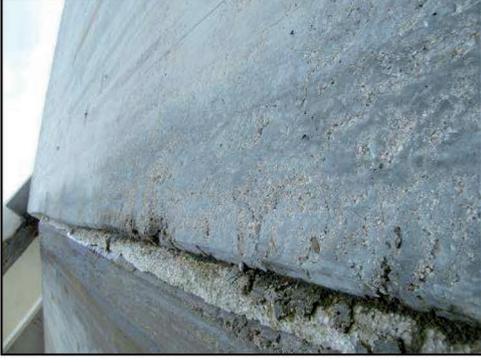
Fot.9. Degradación superficial del M.lat. (lib.4)

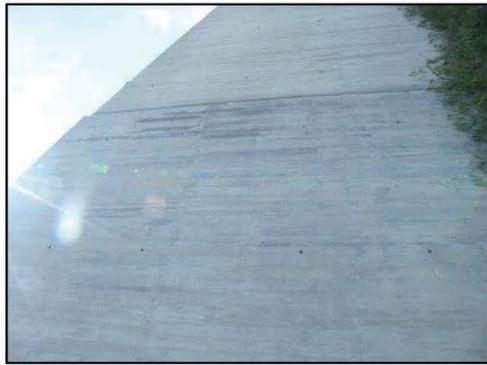
Fot.10. Humedad a través del M.lat. (lib.8)

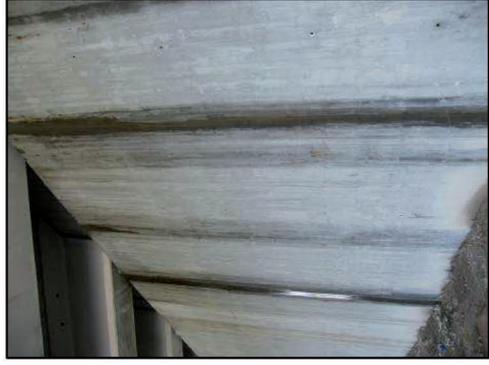
Fot.11. Humedad en M.Frontal a través de juntas (lib.1)

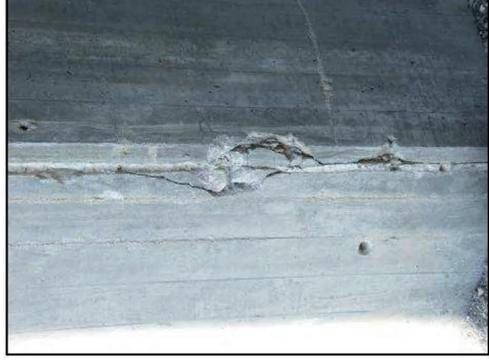
Fot.12. Desconchón sin armadura implicada (lib.1)

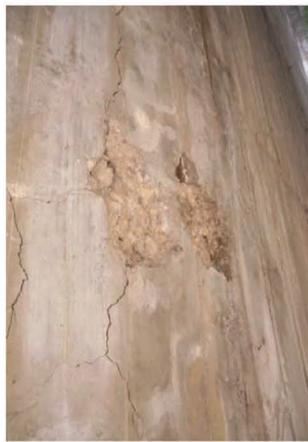
Fot1 Desconchón/Lajas sin armadura implicada Lib1

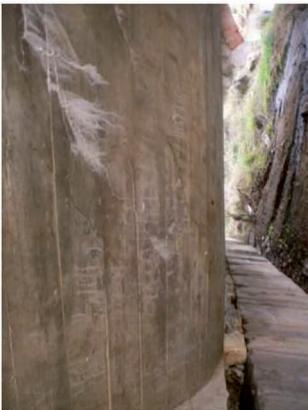
Fot2 Fisuras/Grietas Lib.904

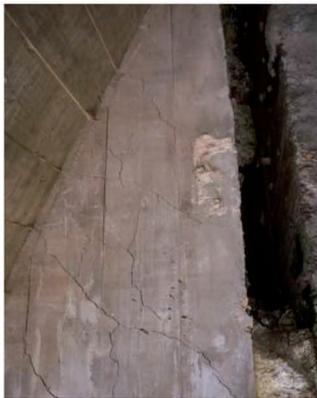
Fot3 Desconchón/Lajas con armadura Lib.4

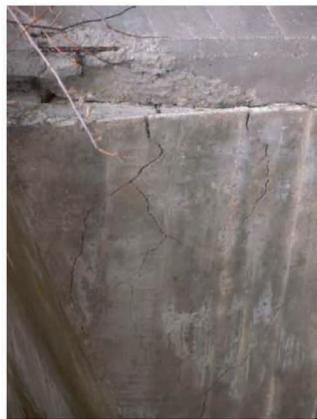
Fot4 Fisuras/Grietas Lib.8

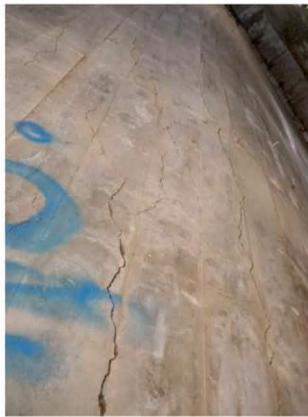
Fot5 Fisuras/Grietas Lib.903

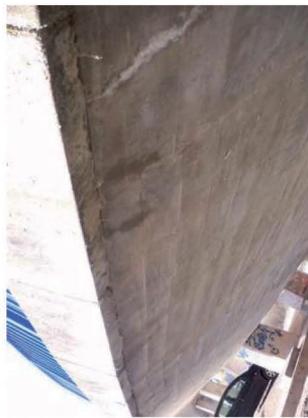
Fot6 Humedades y filtraciones Lib.4

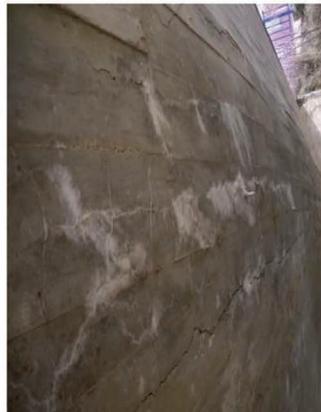
Fot7 Eflorescencias Lib1

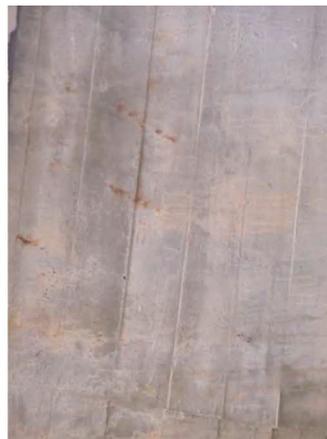
Fot8 Fisuras/Grietas Lib.16

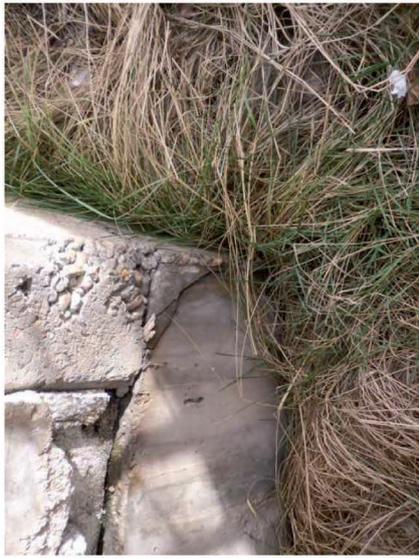
Fot1 Fisuras/Grietas en dintel cargadero Lib.8

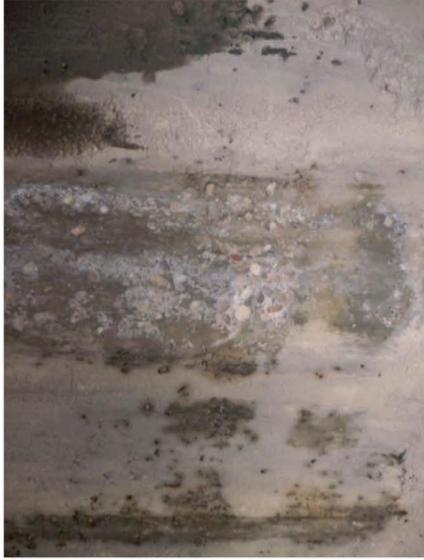
Fot2 Degradación superficial en dintel cargadero Lib.4

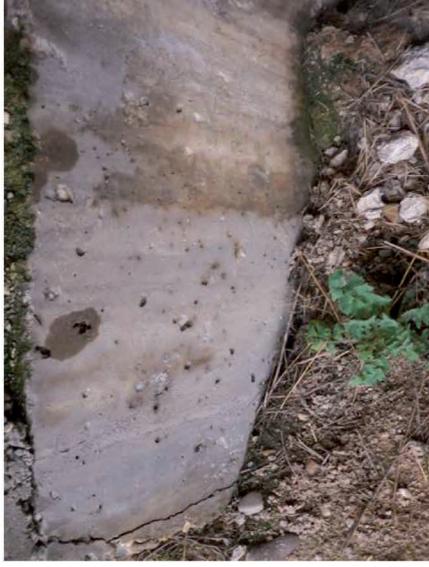
Fot3 Degradación superficial en dintel cargadero Lib.2

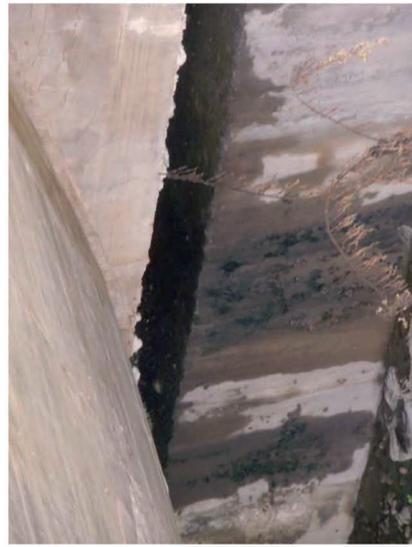
Fot4 Vegetación en dintel cargadero Lib.1

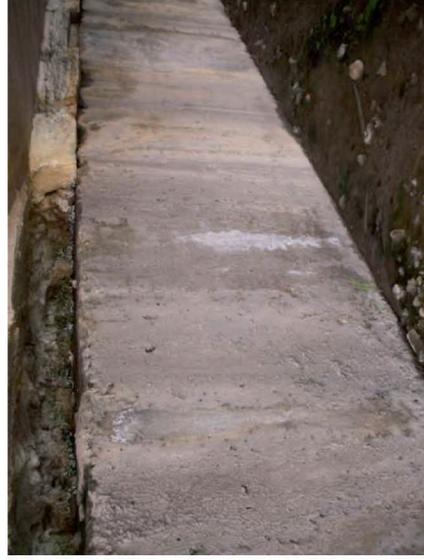
Fot5 Eflorescencia en dintel cargadero Lib.1

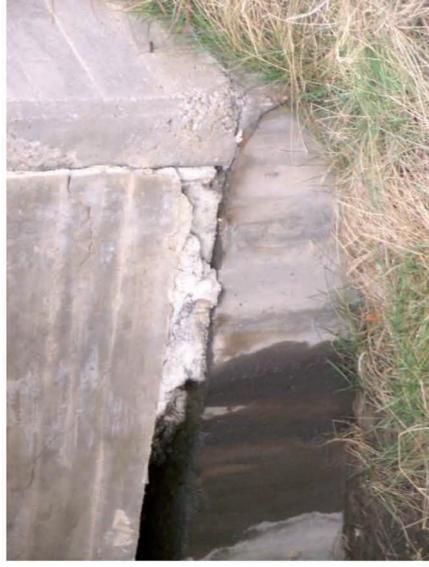
Fot6 Humedades y filtraciones en dintel cargadero Lib1

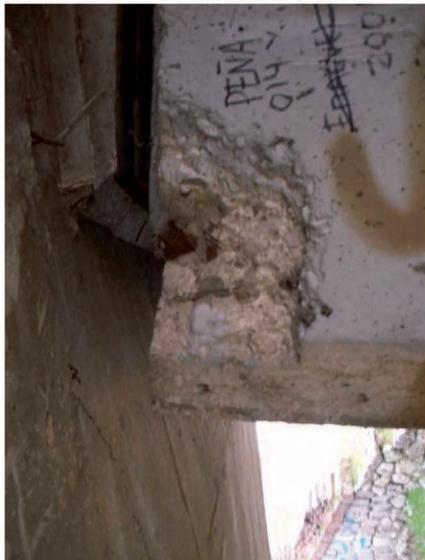
Fot1 Desconchón/Lajas sin armadura implicada lib1

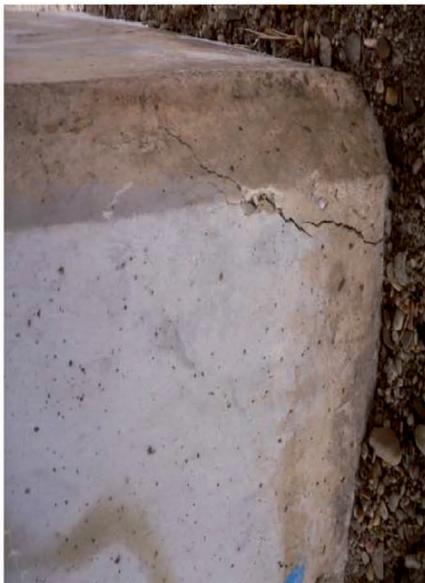
Fot2 Fisuras/Grietas Lib.1

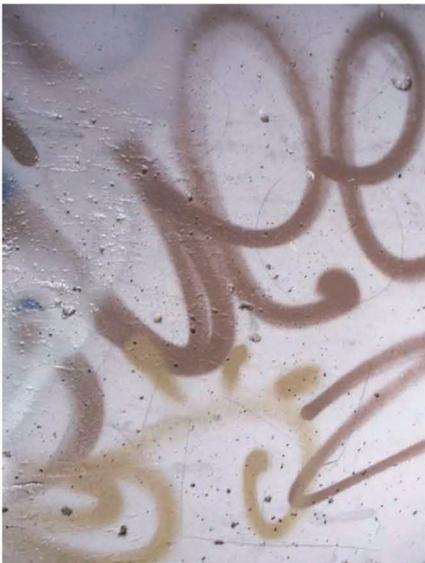
Fot3 Degradación superficial Lib.2

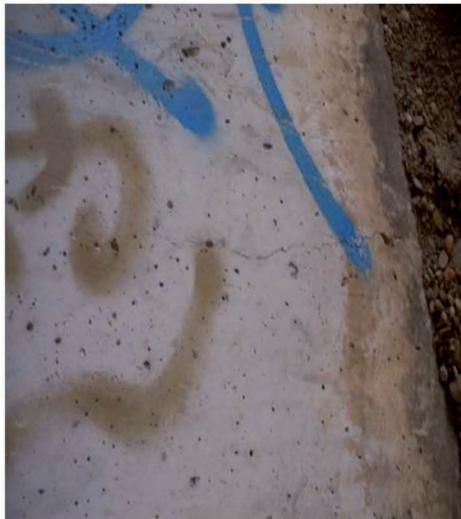
Fot4 Humedades y filtraciones Lib9

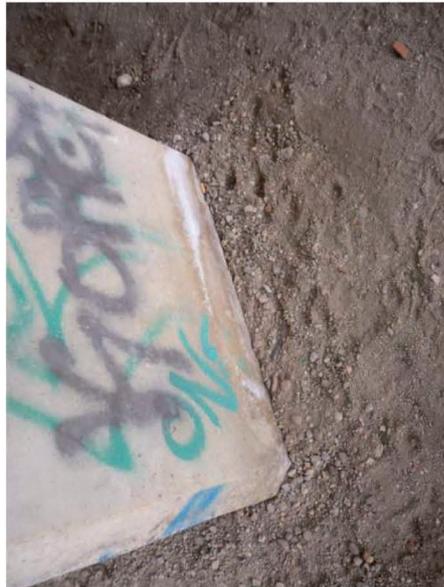
Fot5 Eflorescencias Lib1

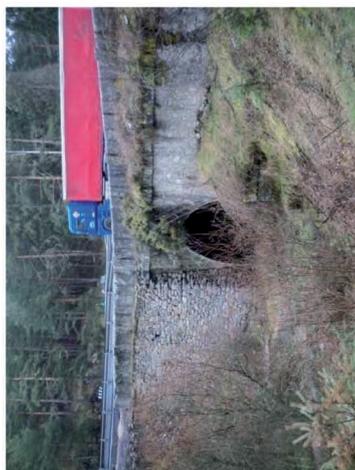
EJEMPLO 3. Puente de sillería. Tipología bóveda

Vista Alzado de la estructura

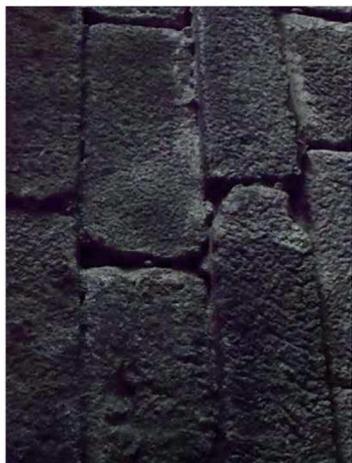
Fot1 Fragmentación Lib.3

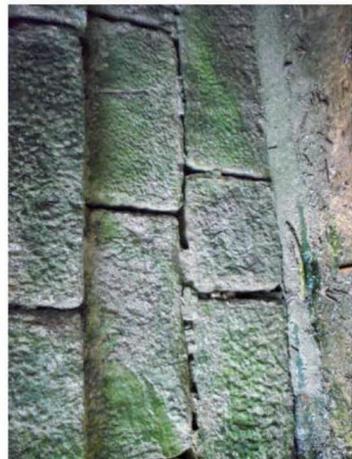
Fot2 Juntas degradadas/lavado de llagas Lib.1

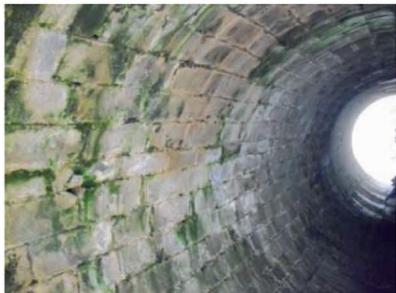
Fot3 Vegetación Lib.1

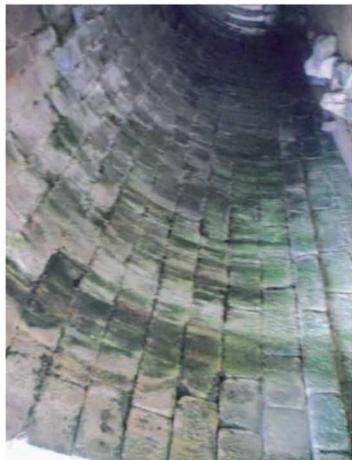
Fot4 Humedades y filtraciones Lib.7

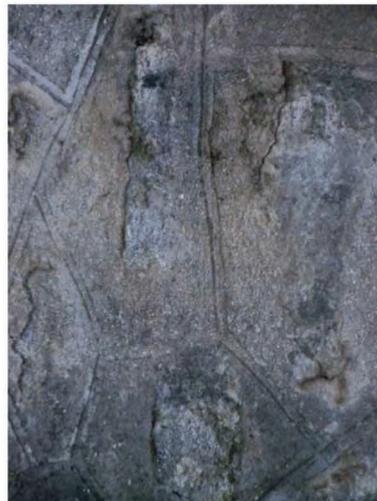
Fot5 Erosión/meteorización generalizada Lib.1

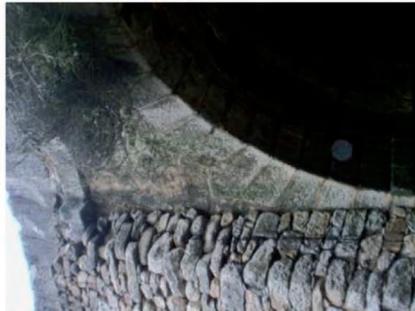
Fot7 Humedades y filtraciones Lib.4

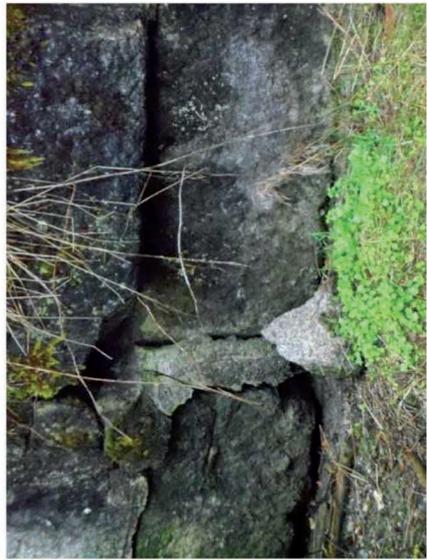
Fot1 Fragmentación (pérdida de sección en los sillares) Lib3

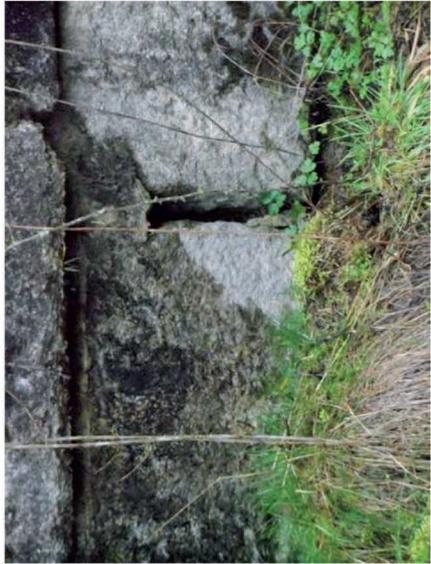
Fot2 Juntas degradadas/lavado de lagas Lib1

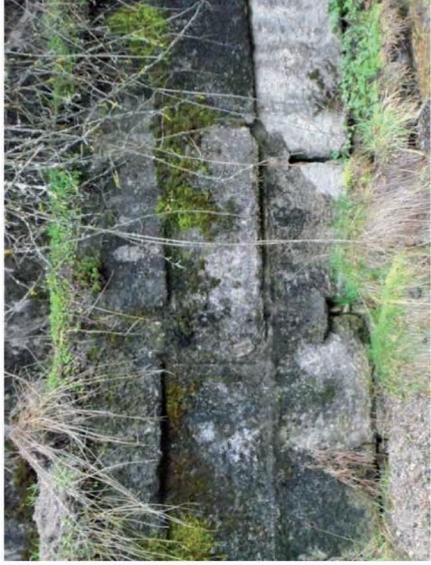
Fot3 Humedades y filitriciones Lib.8

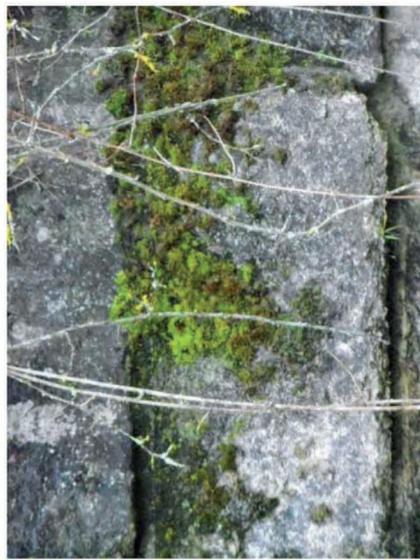
Fot4 Vegetación Lib.1

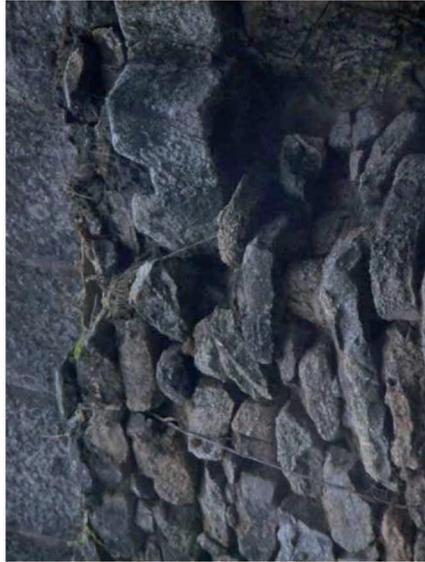
Fot5 Pérdida de piezas/desprendimientos

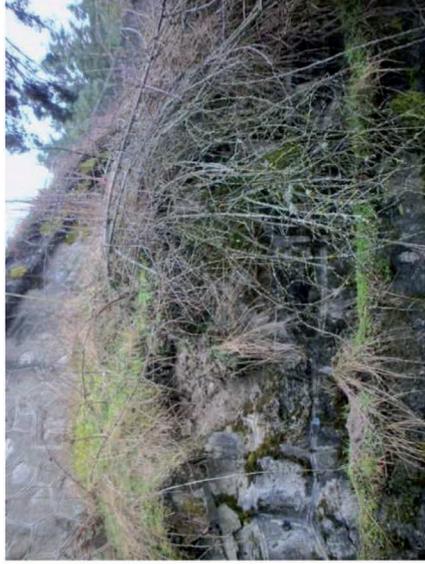
Fot6 Vegetación Lib.2

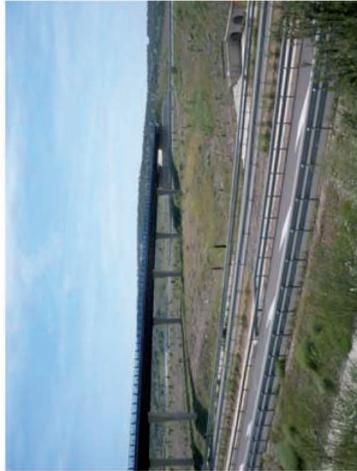
EJEMPLO 4. Cajón mixto.

Vista Alzado de la estructura

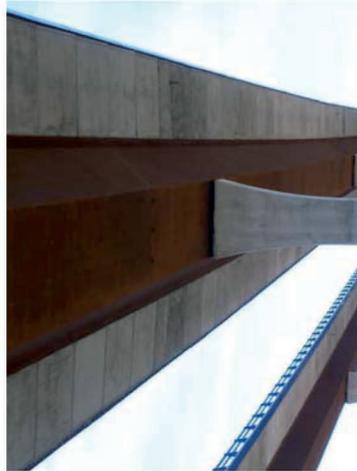
Vista inferior de la estructura

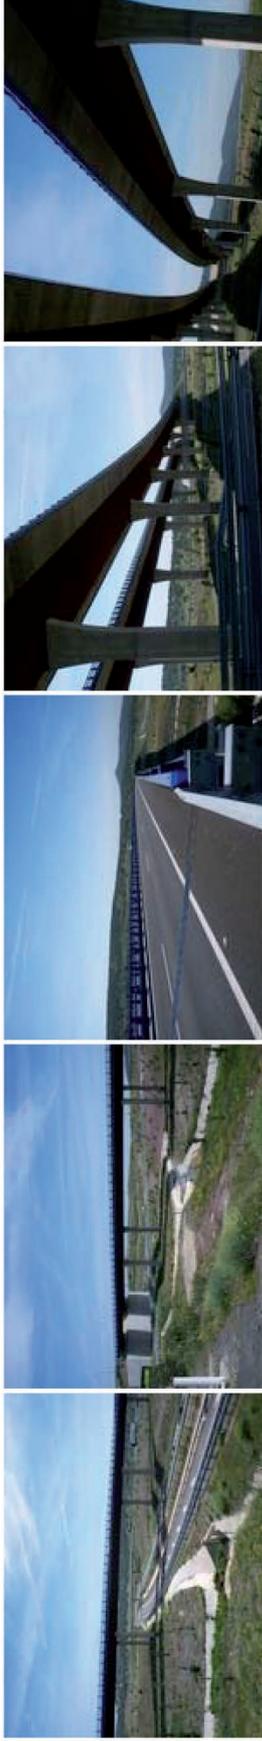
Vista general. 1

Vista general. 2.

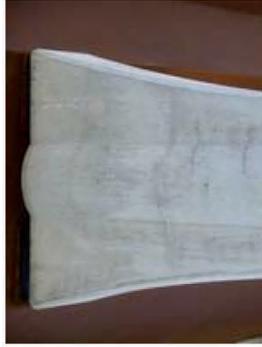
Detalle de pila.

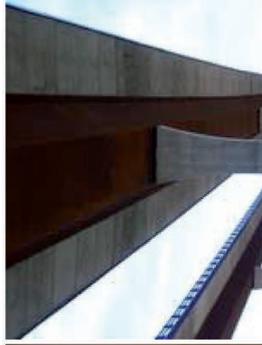
Detalle forjado.

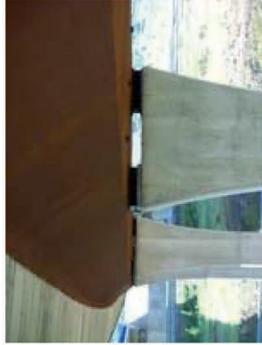
Detalle apoyo pila/ tablero. Muro tierra armada.

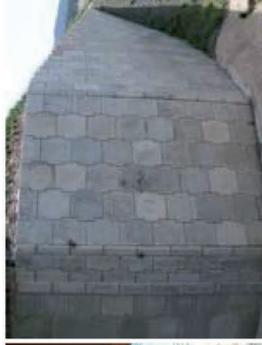
Detalle aleta.

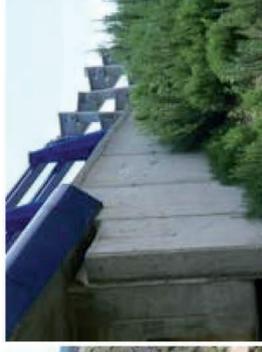
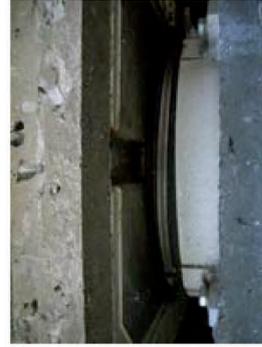
Detalle apoyo estribo/ tablero.

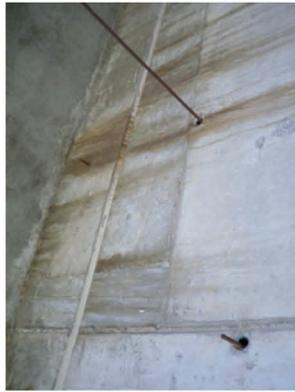
Det. 1 Encofrado sin retirar

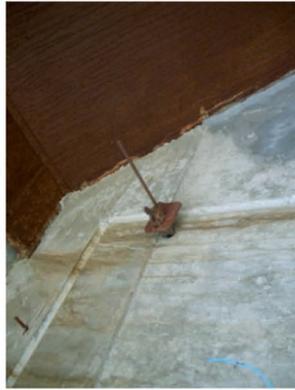
Det. 2 Eflorescencias. Lib.1

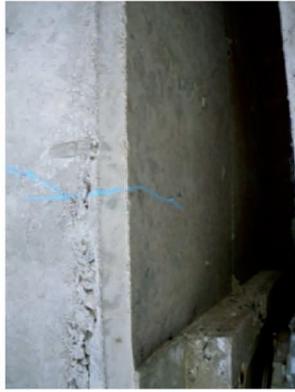
Det. 3 Deg. Sup. Lib.4.

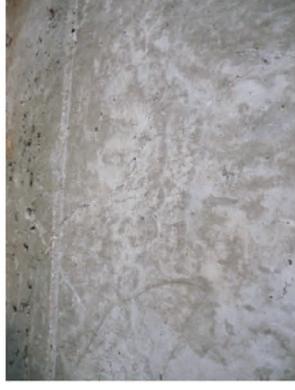
Det.4 Fis. Malla. Lib.2.

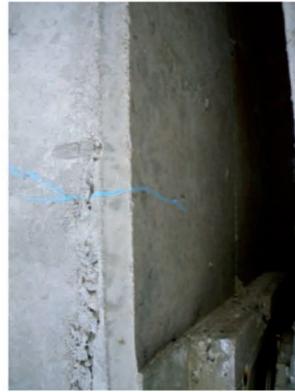
Det.5. Fis. Grietas. Lib.905

Fisuras/Grietas	H.A.		905	Debidas a esfuerzos de torsión
Eflorescencias	H.A.		1	Migración y depósito de sales
Humedades y filtraciones	H.A.		1	Ausencia/pérdida/deterioro del dispositivo de junta de calzada/acera
Humedades y filtraciones	H.A.		6	A través del tablero (inadecuada impermeabilización/acumulación de agua en la plataforma)
Humedades y filtraciones	H.A.		8	A través de muros (inadecuada impermeabilización/drenaje)
Pérdida de alineación entre placas o chapas (escalón)		J calz. elas. armado	6	Impacto de vehículos
Pérdida de elementos protectores de anclajes		J calz. elas. armado	6	Impacto de vehículos

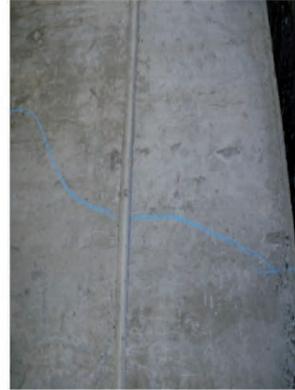
Det.5. Fis. Grietas.Lib.905

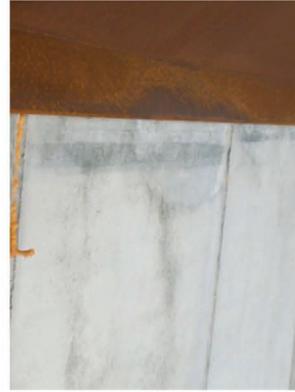
Det.6. Deg sup. Lib.1

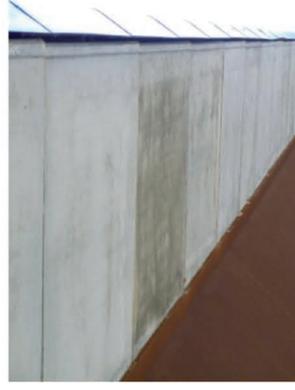
Det.8. Hum. Filt. Lib. 6

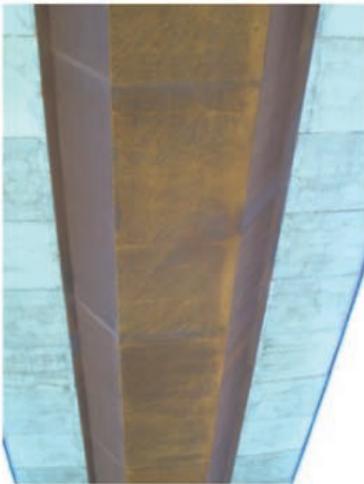
Det. 8. Corrosión en chapas.

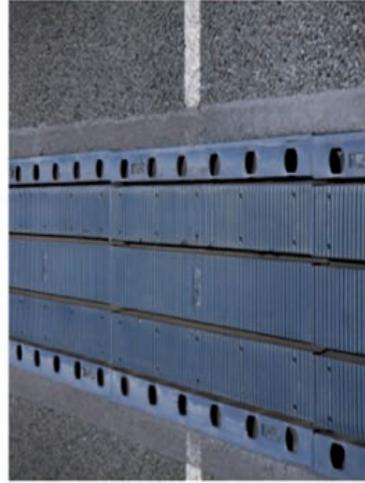
Det.2. Perd. Alineación entre placas.

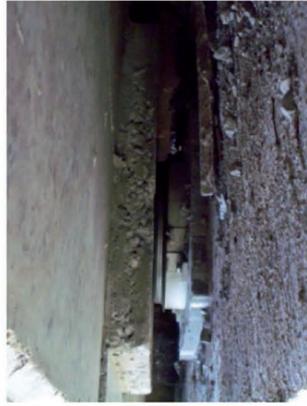
Det.1. Deg.Sup. Lib.3

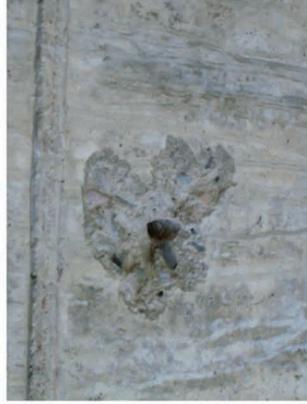
Det.2 Desc/Lajas. Sin arma.imp. Lib. 1.

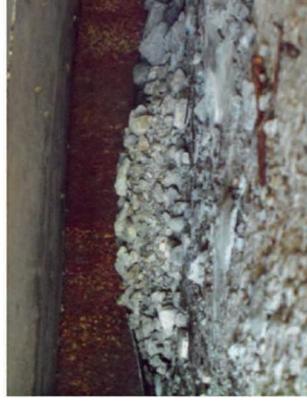
Det.3 Acumulación de mat.

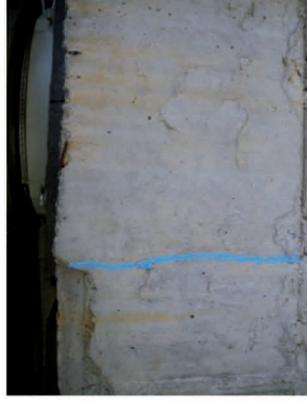
Det.4. Fis./Grietas. Lib. 7.

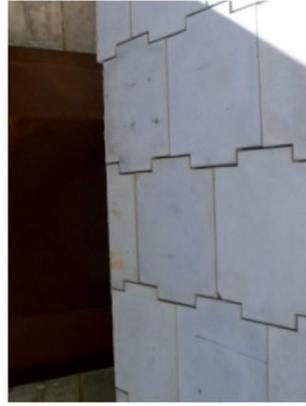
Det.5. Hum.Filt. Lib. 1.

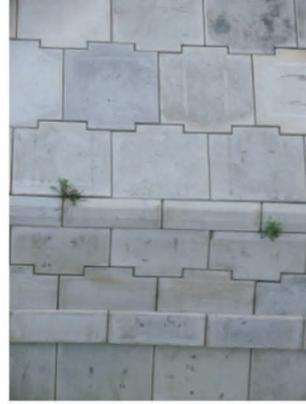
Det.6. Vegetación. Lib.2

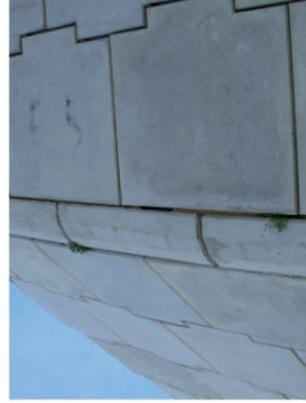
Det. 7. Deplazamiento rel. entre piezas.

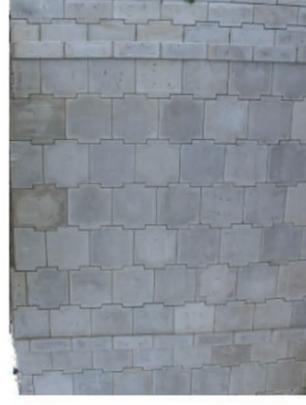
Det. 8. Hum. Filt. Lib. 8.

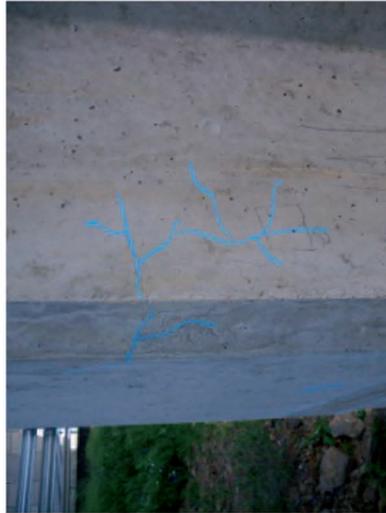
Det.2. Fis/Grietas. Lib.13.

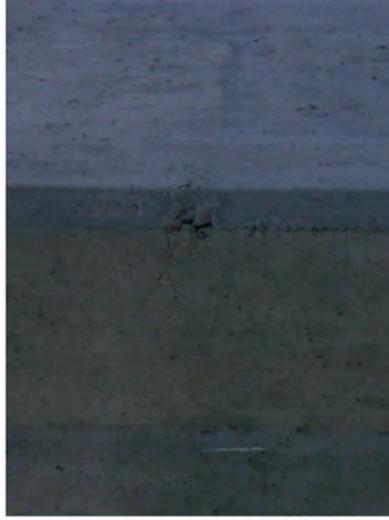
Det.3. Fis. En malla. Lib.2.

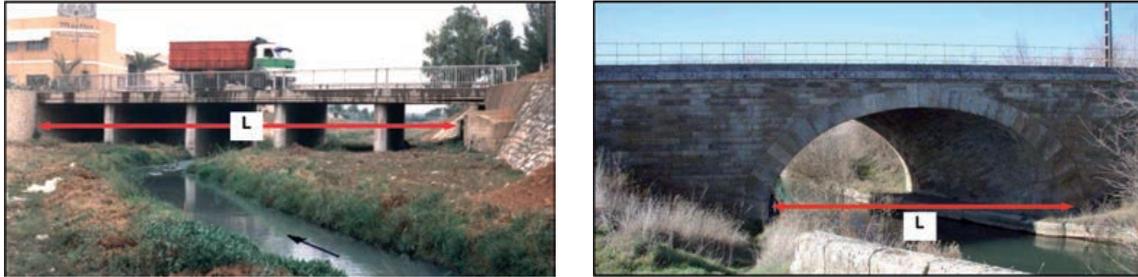
FIGURAS 2.2.1 Y 2.2.2. LONGITUD DEL PUENTE (ENTRE ESTRIBOS).

Se debe medir la distancia entre caras vistas de los estribos (ver figuras 2.2.1 y 2.2.2), en metros, tanto aguas arriba como aguas abajo del puente.

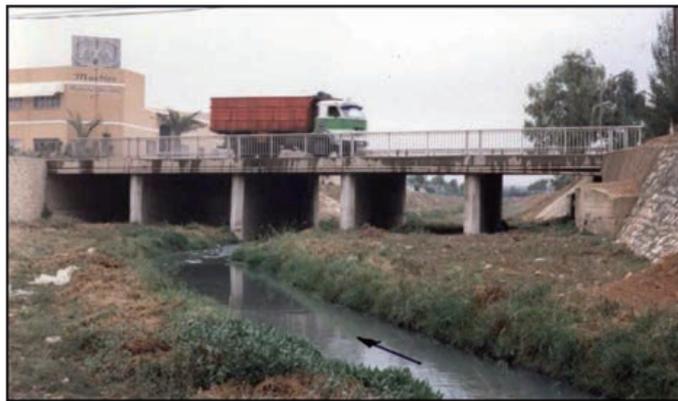
FIGURA 2.4.2. VISTA GENERAL DE CAUCE EN AGUAS BAJAS.

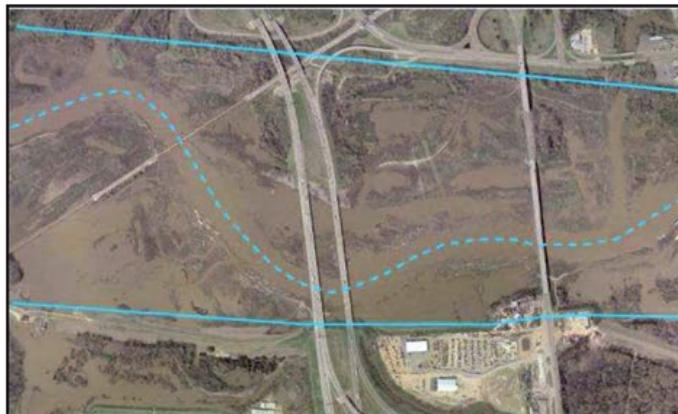
FIGURA 2.4.3. CAUCE EN AGUAS ALTAS (DELIMITADO POR LAS LÍNEAS CONTINUAS) Y EN AGUAS BAJAS (INDICADO POR LA LÍNEA DISCONTINUA).

En la figura 2.4.3 se puede apreciar en un ejemplo real la diferencia entre la dirección que adopta el cauce principal de aguas altas (señalado mediante líneas continuas en color azul) y el cauce principal de aguas bajas (cuyo eje se marca mediante una línea discontinua).

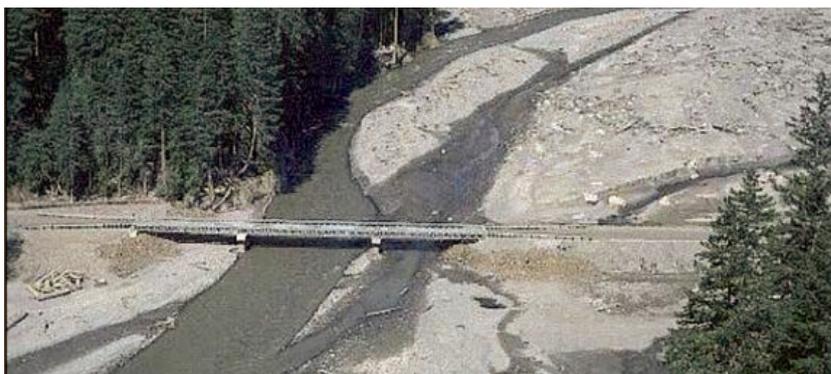
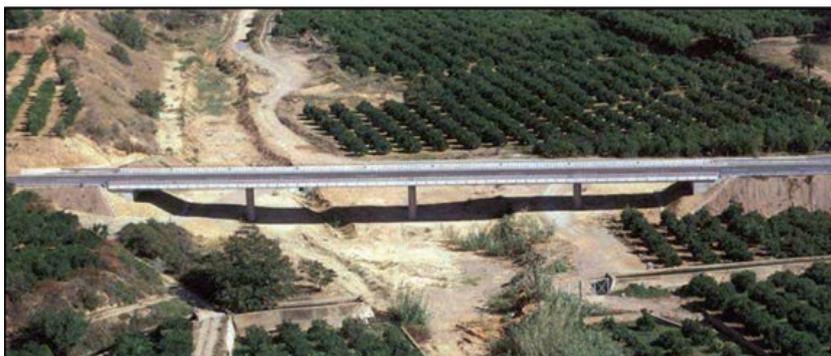
FIGURAS 2.5.2 Y 2.5.3. VISTA DE UN EFECTO BARRERA DEL TERRAPLÉN DE ACCESO A UN PUENTE.

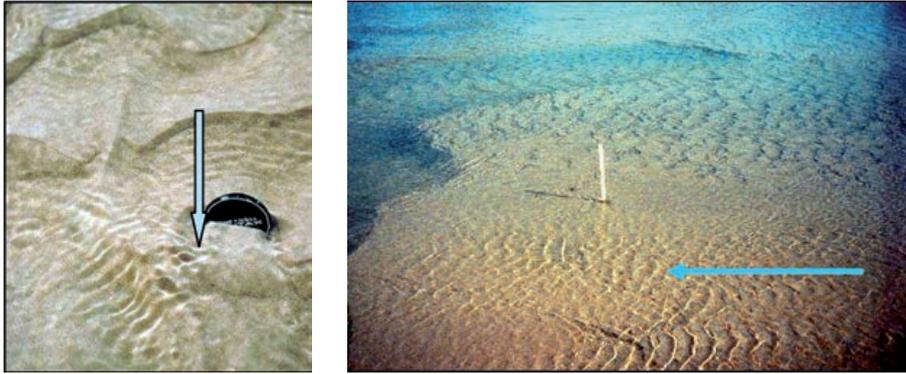
FIGURA 2.6.1. ASPECTO DE «RIZADURAS» EN EL LECHO.

Las **rizaduras** se producen en lechos de tipo arenoso y tienen un aspecto de dunas de pequeño tamaño repetidas (el aspecto es semejante al del fondo de una playa en la zona sumergida). Para obtener una idea del tamaño de esta forma de fondo, puede observarse en la imagen de la izquierda de la figura 2.6.1 una tapa del objetivo de una cámara fotográfica semienterrada.

La forma de las rizaduras es de sección triangular con las siguientes características:

- Longitud < 30 cm.
- Ancho < 5 cm.

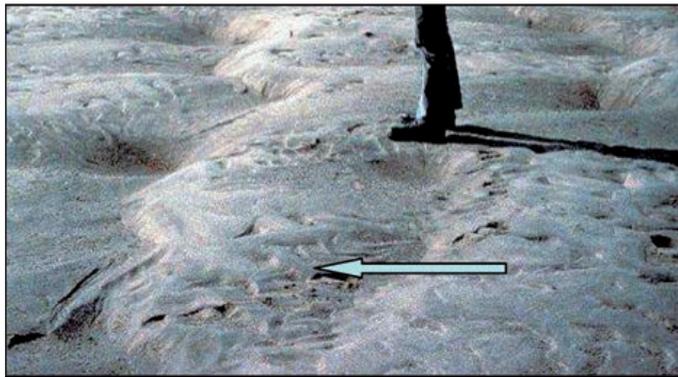
FIGURA 2.6.2. ASPECTO DE «DUNAS» EN EL LECHO.

Las **dunas** son las formas de lecho habituales para diámetros medios de la granulometría del cauce comprendidos entre $0,6 \text{ mm} < D_{50} < 1,5 \text{ mm}$. Es importante indicar que sí que existen perturbaciones en la superficie libre, siendo éstas depresiones de la lámina libre sobre las crestas de las dunas. La longitud de las dunas y su área es mucho mayor que en las rizaduras pero son también de sección triangular. Su longitud oscila entre 0,6 y 3 m, y su altura, entre 6 y 30 cm.

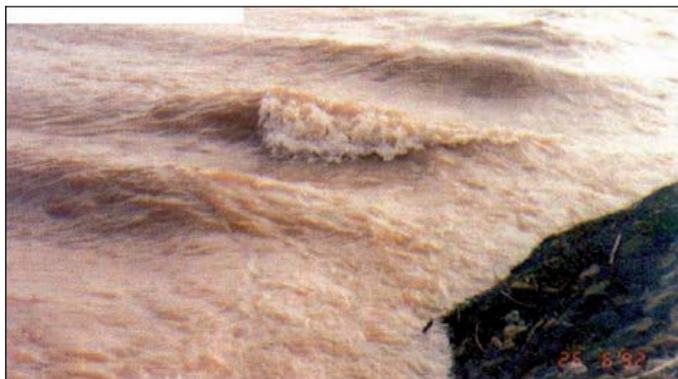
FIGURA 2.6.3. EFECTO DE LAS «ANTIDUNAS» SOBRE LA LÁMINA DE AGUA DE UN CAUCE.

Cuando la tensión de corte y la potencia erosiva se incrementan todavía más, el lecho y superficie libre, planos, evolucionan formándose gradualmente nuevas formas de lecho y ondas superficiales. Estas formas de lecho pueden crecer en altura hasta hacerse inestables y romper (**antidunas rompientes**, o simplemente **antidunas**), o asentarse gradualmente sin romper, reformándose (**antidunas estacionarias**).

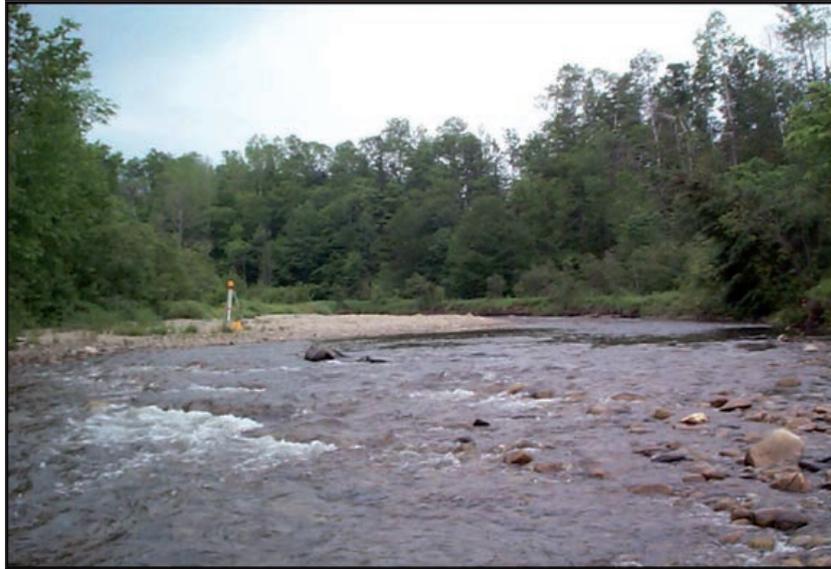
FIGURA 2.6.4. ASPECTO DE «VADOS Y HOYAS» EN EL LECHO.

Con pendientes muy pronunciadas, una elevada velocidad del flujo y un elevado transporte sólido, aparecen las **hoyas y rápidas** (o **vados**). Este tipo de flujo consta de una larga rápida (3 a 9 m) en la que el flujo se acelera rápidamente pasando a supercrítico, un resalto hidráulico al final de la rápida y posteriormente una larga hoyo (3 a 9 m) en la que el flujo es tranquilo pero acelerándose. Las hoyas y rápidas se desplazan hacia aguas arriba a velocidades de 0,3-0,6 m/min.

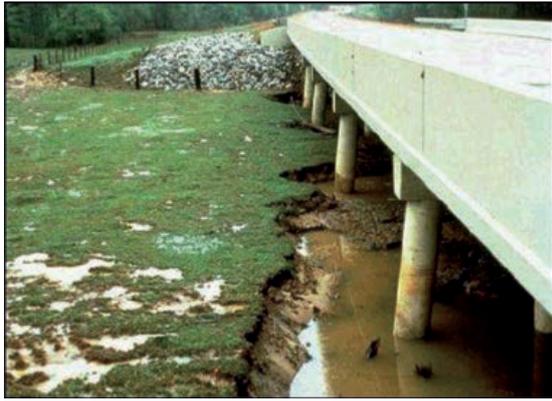
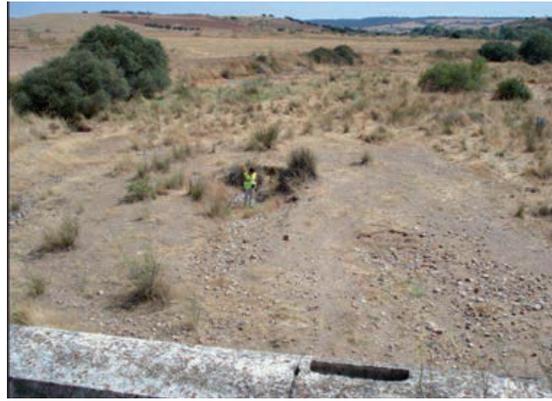
FIGURAS 2.7.1 Y 2.7.2. EJEMPLO DE FOSAS DE SOCAVACIÓN TOCANDO SUBESTRUCTURA Y FOSAS DE SOCAVACIÓN APRECIABLES PRÓXIMAS AL PUNTE.

NÚMERO	DESCRIPCIÓN	FIGURA
1	Grandes fosas tocando subestructura	2.7.1
2	Fosas apreciables próximas al puente	2.7.1
3	Fosas apreciables alejadas del puente	—
4	Pequeñas fosas próximas al puente	—
5	Pequeñas fosas alejadas del puente	—
6	Inexistentes	—
#	No observable	—

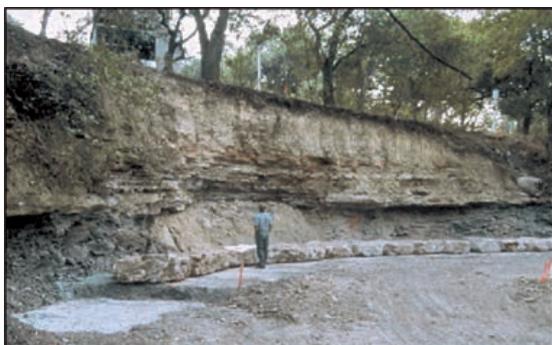
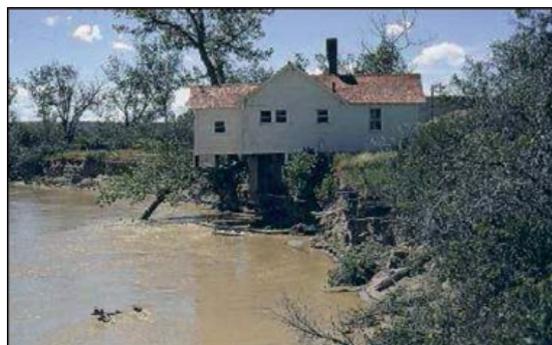
FIGURAS 2.8.1 Y 2.8.2. EROSIÓN DE LA MARGEN DE TIPO «1: EROSIÓN SEVERA».

NÚMERO	DESCRIPCIÓN	FIGURA
1	Erosión severa	2.8.1 2.8.2
2	Erosión suave	2.8.3
3	Erosión por expansión	—
4	Sin erosión	2.8.4

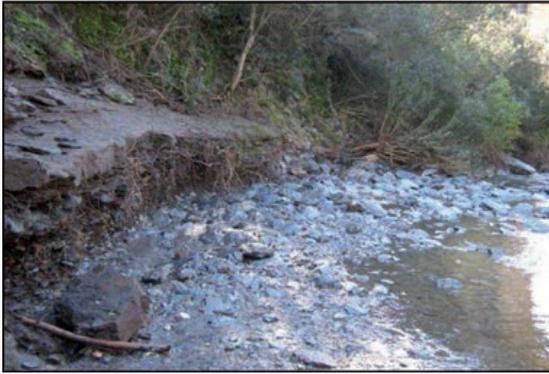
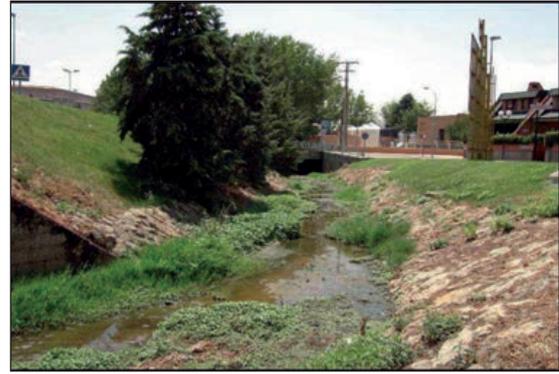
FIGURAS 2.8.3 Y 2.8.4. EROSIÓN DE LA MARGEN DE TIPO «2: EROSIÓN SUAVE» Y DE TIPO «3: SIN EROSIÓN».

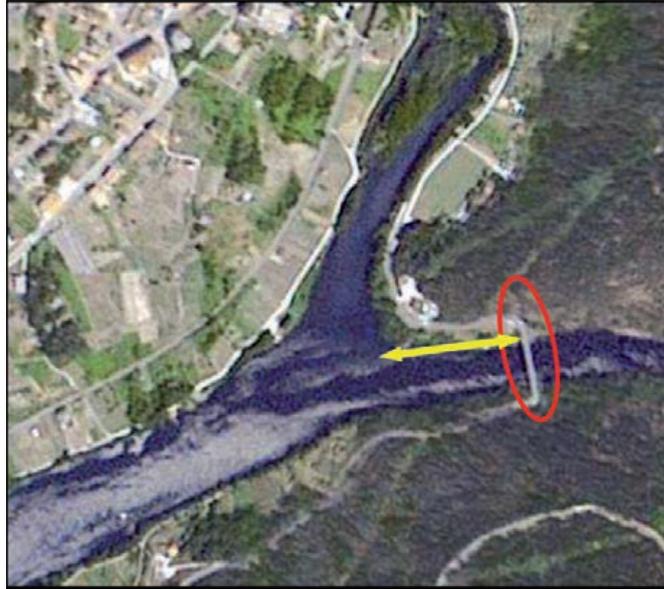
FIGURA 2.10.1. AFLUENTE POR LA MARGEN IZQUIERDA, AGUAS ABAJO DEL PUENTE.

Mediante este parámetro se destaca la existencia de afluentes, confluencias o drenajes, indicando la distancia al puente a la que se encuentran. Las cunetas y tuberías de drenaje de menos de 1 m de diámetro no se consideran afluentes, a menos que el flujo entrante tenga un efecto significativo sobre la estructura o la geomorfología del lugar.

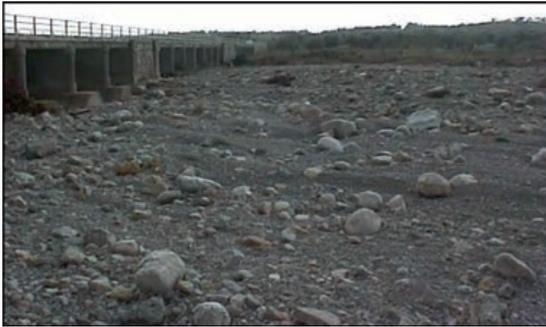
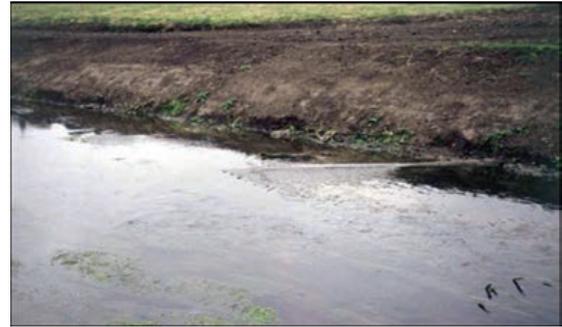
FIGURAS 2.11.1 Y 2.11.2. COBERTURA DE LECHO DE TIPO «1: SIN VEGETAR (ÁRIDO)».

NÚMERO	DESCRIPCIÓN	FIGURA
1	Sin vegetar (árido)	2.11.1 (lecho) 2.11.2 (margen)
2	Incendio reciente	2.11.3
3	Cultivos	2.11.4 (lecho)
4	Pastos	2.11.5 (margen) 2.11.6 (lecho)
5	Matorral	2.11.7 2.11.8
6	Arbolado	2.11.9
7	Con revestimiento	2.11.10

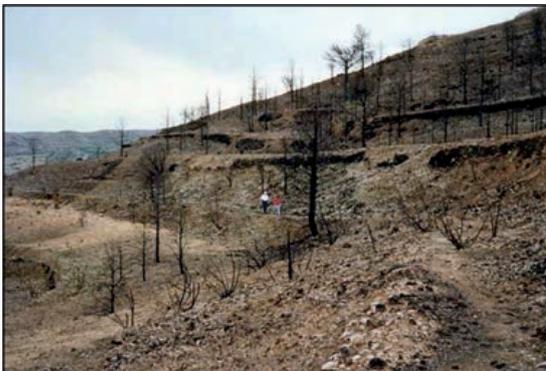
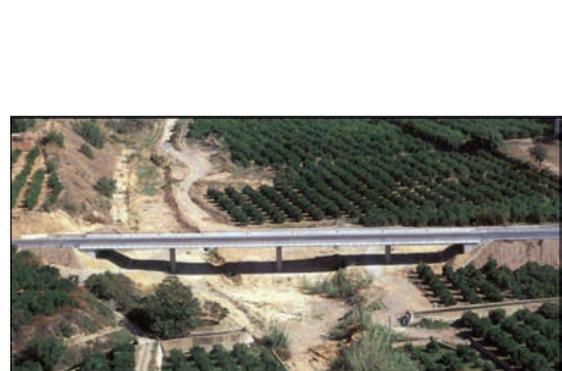
FIGURAS 2.11.3 Y 2.11.4. COBERTURA DE MARGEN DE TIPO «2: INCENDIO RECIENTE» Y DE TIPO «3: CULTIVOS».

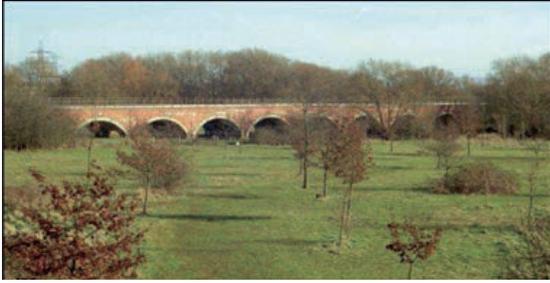
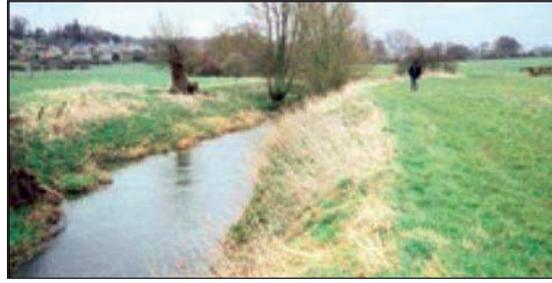
FIGURAS 2.11.5 Y 2.11.6. COBERTURA DE LECHO DE TIPO «4: PASTOS».

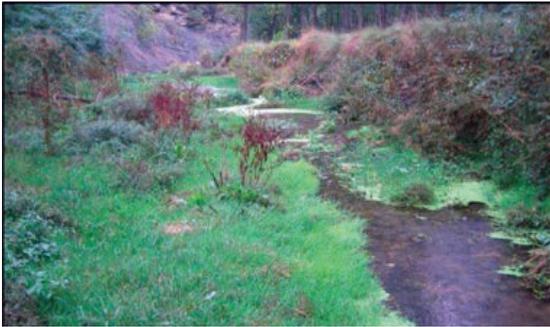
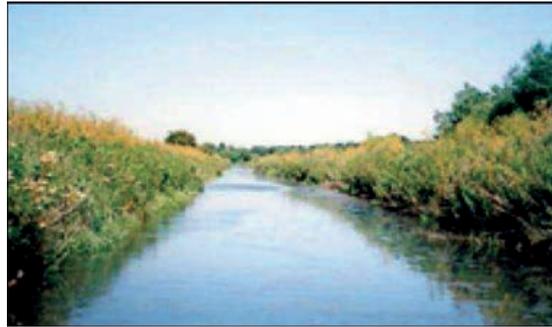
FIGURAS 2.11.7 Y 2.11.8. COBERTURA DE MARGEN DE TIPO «5: MATORRAL».

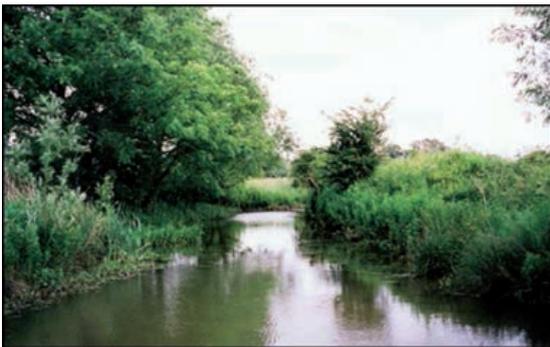
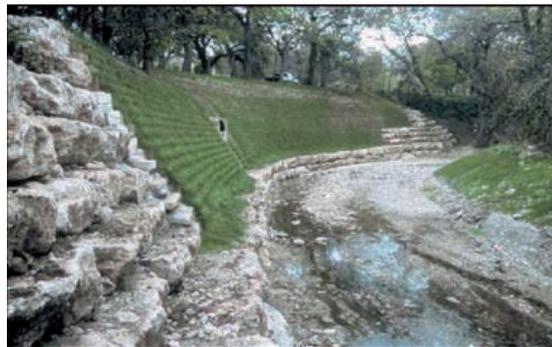
FIGURAS 2.11.9 Y 2.11.10. COBERTURA DE MARGEN DE TIPO «6: ARBOLADO» Y DE TIPO «7: CON REVESTIMIENTO»

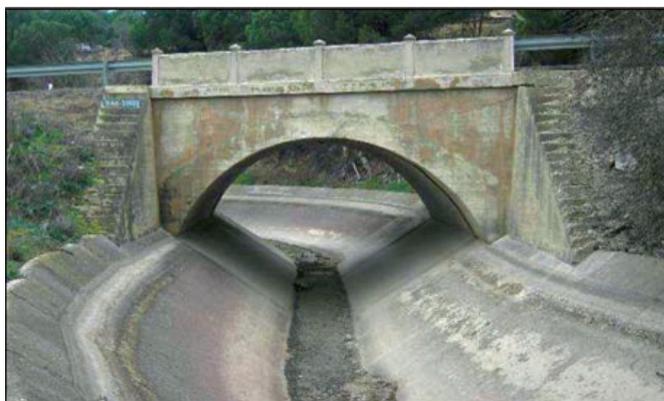
FIGURA 2.11.11. CAUCE CANALIZADO.

No hay que confundir una cobertura de tipo 7 (con revestimiento) con un cauce canalizado. En este último caso el caudal está controlado y discurre por un *lecho* artificial, que se puede prologar con unas pavimentaciones laterales (ver figura 2.11.11). Sería el caso de los canales de regadío.

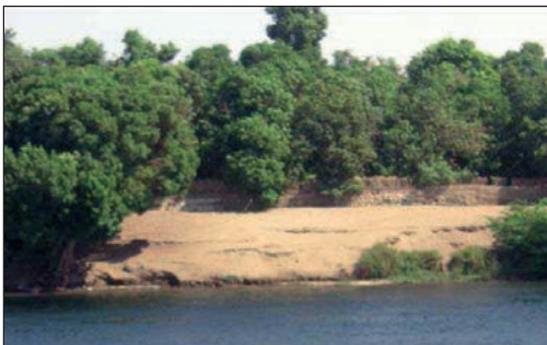
FIGURAS 2.12.1 Y 2.12.2. MATERIAL DE LA MARGEN DE TIPO «1: ARENA» Y DE TIPO «2: GRAVA».

NÚMERO	DESCRIPCIÓN	TAMAÑO MEDIO DE PARTÍCULA (MM)	FIGURA
1	Arena	$0.062 < \varnothing < 2$	2.12.1
2	Grava	$2 < \varnothing < 64$	2.12.2
3	Bolos/guijarros	$64 < \varnothing$	2.12.3
4	Limo/arcilla	$\varnothing < 0.062$	2.12.4
5	Roca	—	2.12.5
#	No observable	—	—

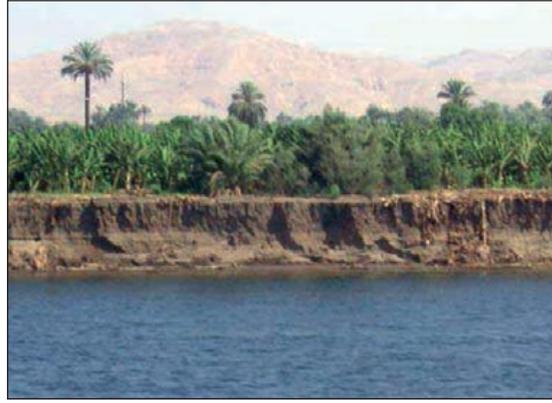
FIGURAS 2.12.3 Y 2.12.4. MATERIAL DE LA MARGEN DE TIPO «3: BOLOS/GUIJARROS» Y DE TIPO «4: LIMO/ARCILLA».

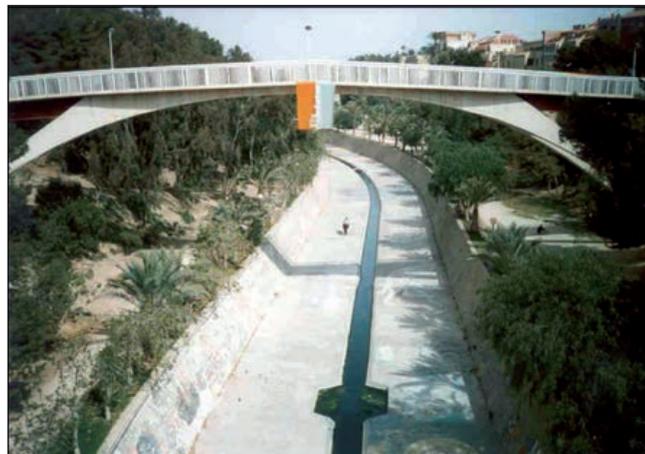
FIGURA 2.13.1. PROTECCIÓN MIXTA DE LA MARGEN DE TIPO «3: BIOINGENIERÍA» Y DE TIPO «9: HORMIGÓN».

Las técnicas de bioingeniería emplean el uso de plantaciones específicas que protejan las superficies frente a la erosión (ver palmeras en la figura 2.13.1).

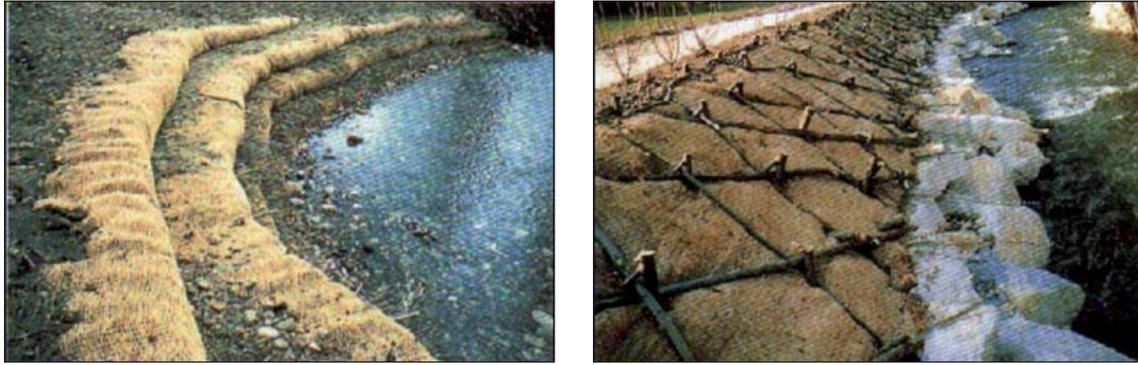
FIGURA 2.13.2. PROTECCIÓN DE LA MARGEN DE TIPO «3: BIOINGENIERÍA» (MARGEN REVESTIDA CON TÉCNICAS DE BIOINGENIERÍA: FIBRAS NATURALES (ESPARTO, COCO), CON REFUERZO DE ESQUEJES VIVOS DE SAUCE Y CHOPO).
