Guía para la realización de inspecciones principales de obras de paso en la Red de Carreteras del Estado

DIRECCIÓN GENERAL DE CARRETERAS

2012

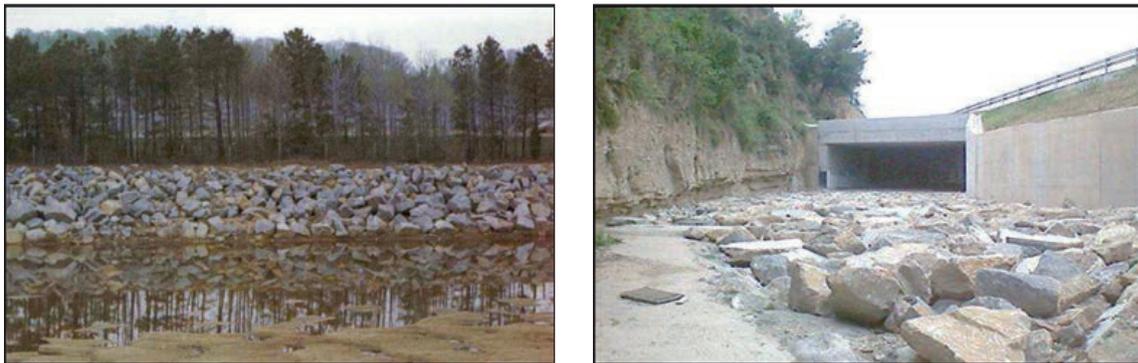
FIGURAS 2.13.3 Y 2.13.4. PROTECCIÓN DE LA MARGEN DE TIPO «6: ESCOLLERAS VERTIDAS» Y DE TIPO «9: HORMIGÓN» Y DEL LECHO DE TIPO «6: ESCOLLERAS VERTIDAS».

Las escolleras de tipo 6 (escolleras vertidas) tienen en cuenta todas aquellas escolleras, independientemente de su tamaño, cuyas piezas no están enganchadas entre sí o al suelo mediante un ligante (hormigón) o ancladas al lecho o márgenes mediante elementos metálicos (normalmente enrejados). Estos dos últimos ejemplos se corresponden con el de una protección de tipo 8 (escolleras ancladas).

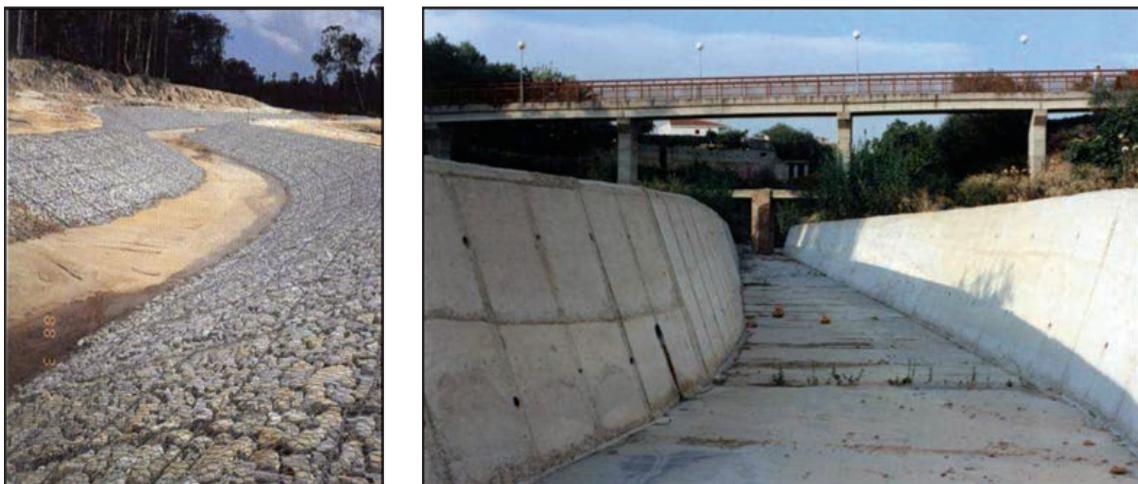
FIGURAS 2.13.5 Y 2.13.6. PROTECCIÓN DE LA MARGEN DE TIPO «7: GAVIONES» Y DE TIPO «9: HORMIGÓN» Y DEL LECHO TAMBIÉN DE TIPO «9: HORMIGÓN».

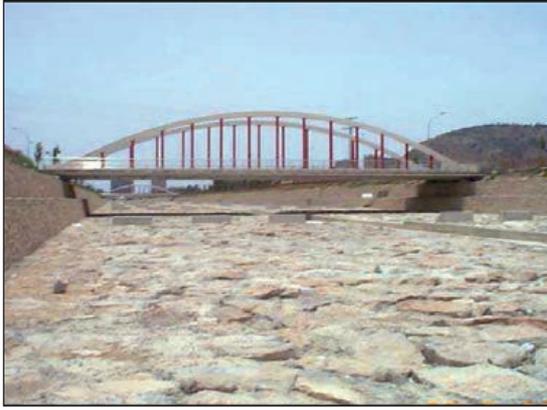
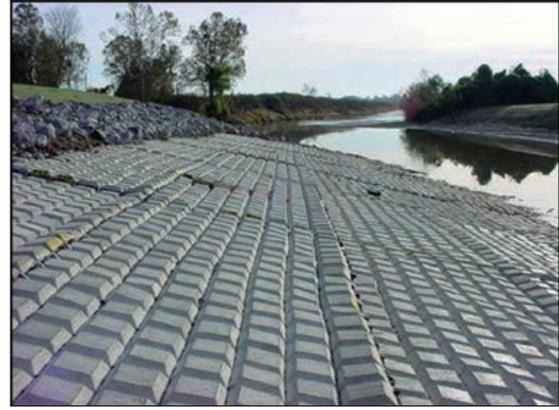
FIGURAS 2.13.7 Y 2.13.8. PROTECCIÓN DE LA MARGEN DE TIPO «8: ESCOLLERAS ANCLADAS» Y DE TIPO «5: ELEMENTOS PREFABRICADOS».

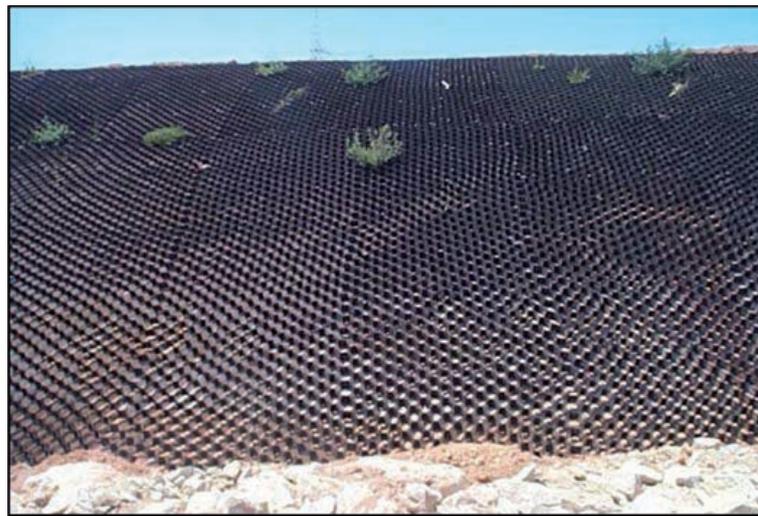
FIGURA 2.13.9. PROTECCIÓN DE LA MARGEN DE TIPO «4: GEOSINTÉTICOS».

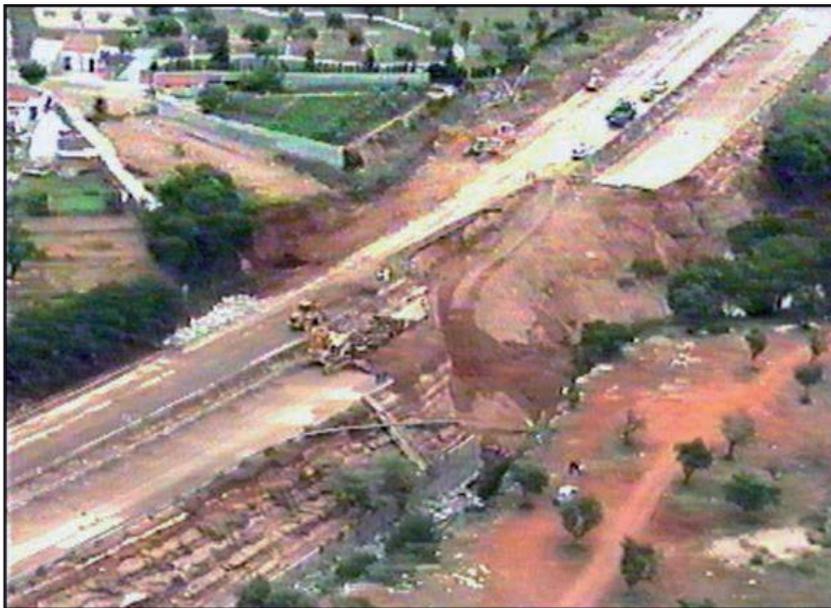
FIGURA 2.14.1. PROTECCIÓN DE LA MARGEN EN MALAS CONDICIONES (DAÑOS GRAVES).

Se entiende por *daños graves* aquellos que afectan al estado resistente de la protección (erosiones locales importantes, desprendimientos, fallo o colapso) mientras que, con *daños medios* se denota afecciones fundamentalmente a la durabilidad de la medida de protección (fisuras claramente visibles, pequeñas fracturas, erosiones leves o moderadas, movilización con recolocación de escollos, etc.) que obviamente, en última instancia si no se toman medidas podría devenir en daños graves.

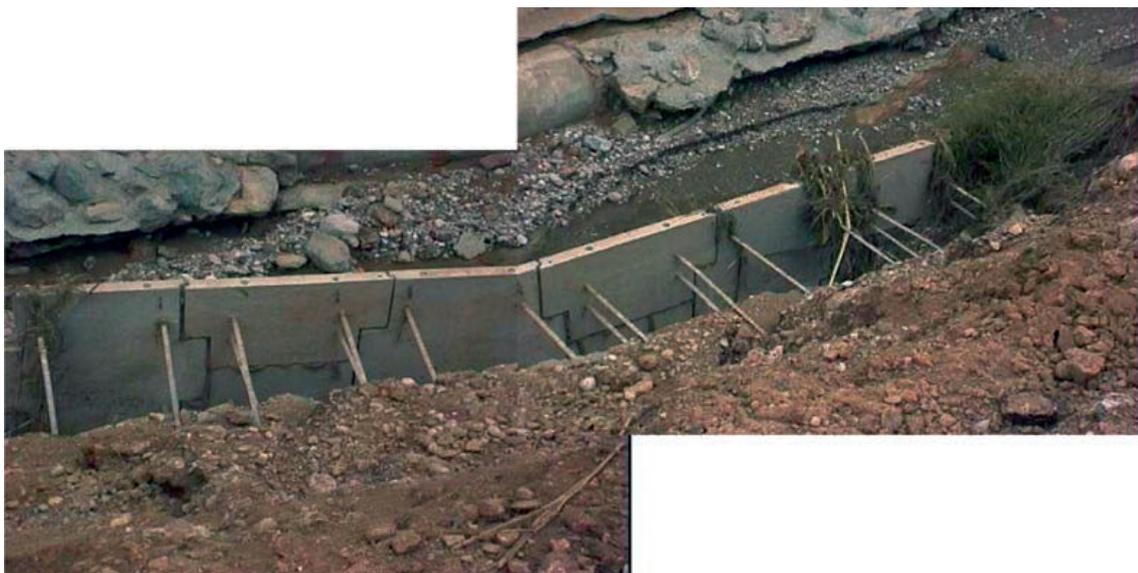
FIGURA 2.14.2. PROTECCIÓN DE LA MARGEN EN MALAS CONDICIONES (DAÑOS GRAVES).

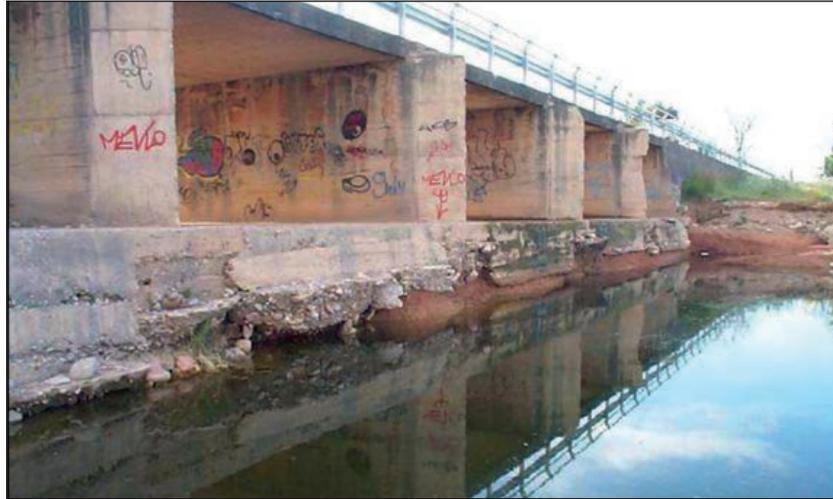
FIGURA 2.14.3. PROTECCIÓN DEL LECHO EN MALAS CONDICIONES (DAÑOS GRAVES).

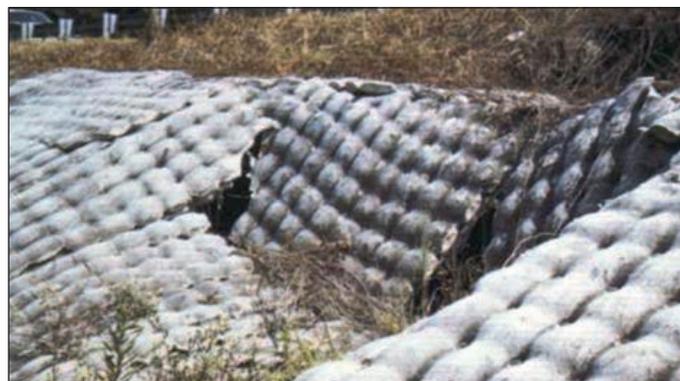
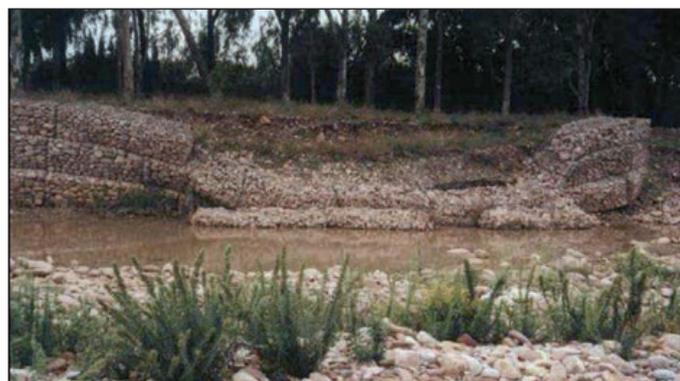
FIGURAS 2.14.4 Y 2.14.5. PROTECCIÓN DE LA MARGEN EN CONDICIONES GRAVES (DAÑOS GRAVES).

También se puede considerar un daño como medio, aún siendo el fallo de la protección total, siempre que este tenga un marcado carácter local (afección longitudinal menor al 5%) y se encuentre relativamente alejado de la estructura (fuera de la zona considerada como cauce en el puente). Si existe un daño grave pero de carácter local se convierte en daño medio.

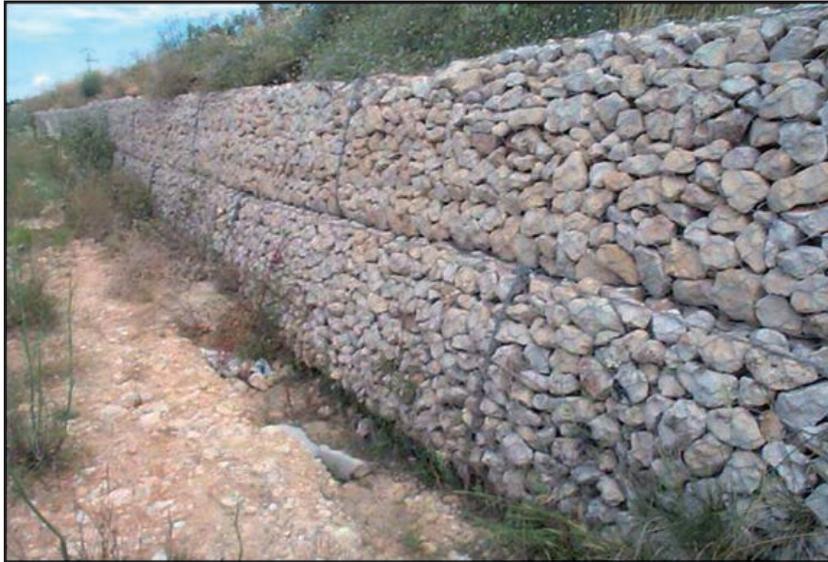
FIGURA 2.14.6. PROTECCIÓN DE LA MARGEN EN BUENAS CONDICIONES (SIN DAÑOS).

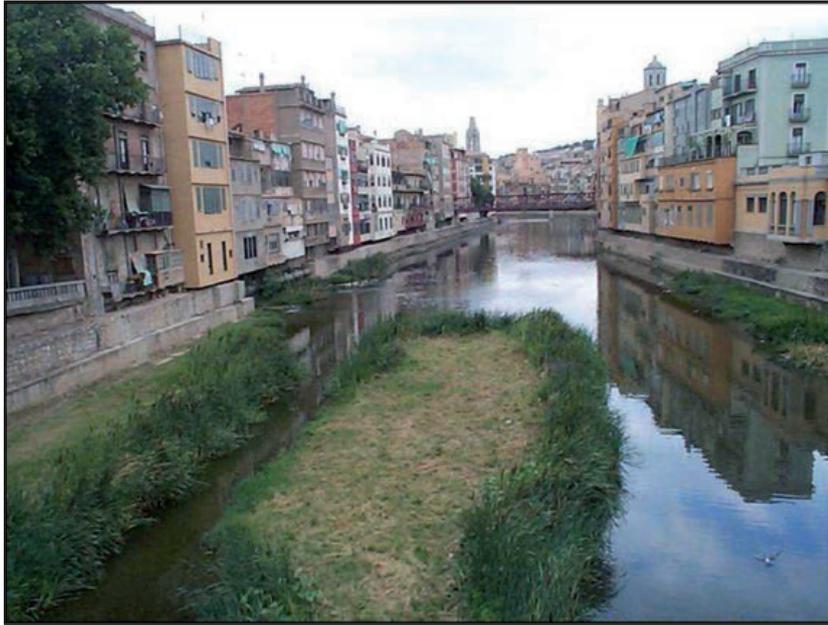
FIGURA 2.16.1. BARRA INTERMEDIA DENTRO DE UN CAUCE.

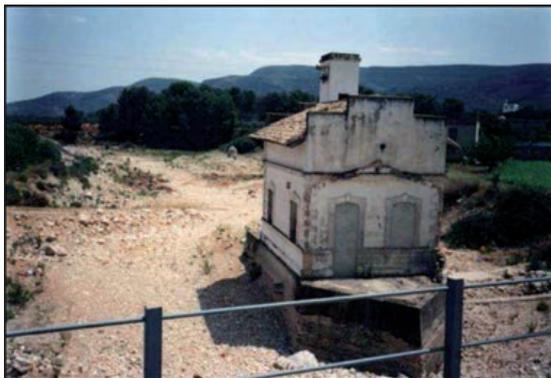
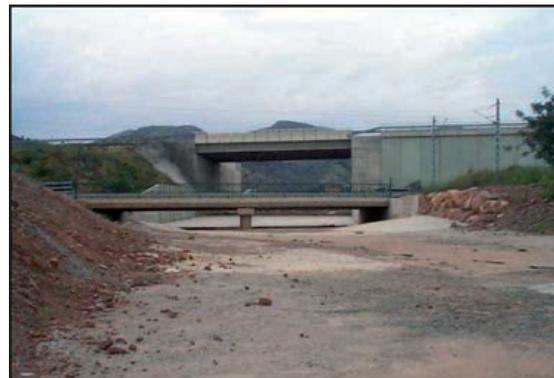
FIGURAS 2.16.2Y 2.16.3. OBSTRUCCIÓN (EDIFICACIÓN) DENTRO DE UN CAUCE Y OBSTRUCCIÓN (UN PUEBLO CON RESPECTO AL OTRO) DENTRO DE UN CAUCE.

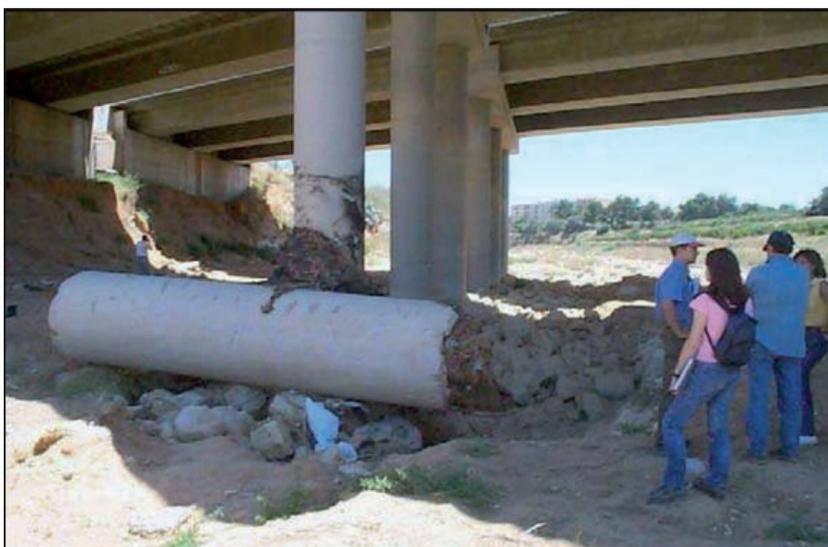
FIGURA 2.16.4. ACUMULACIÓN DENTRO DE UN CAUCE.

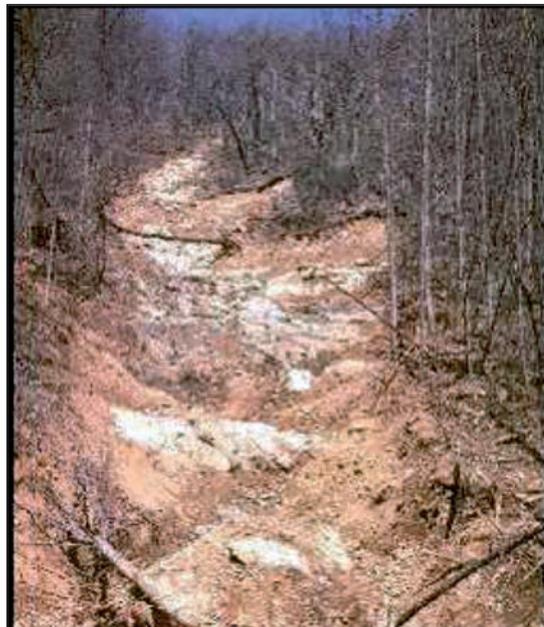
- Cauce de tipo «1: cauce torrencial»:** Son cursos de agua en zonas de montaña que se caracterizan por tener fuertes pendientes longitudinales, mayores del 5%. Tienen los cauces materiales gruesos, piedras, cantos rodados, grava y arena, predomina el arrastre de fondo. Las cuencas son pequeñas y muy pendientes y producen una respuesta rápida a las lluvias, las crecientes son violentas y de corta duración.

FIGURA 2.23.1. CAUCE DE TIPO «1: CAUCE TORRENCIAL».

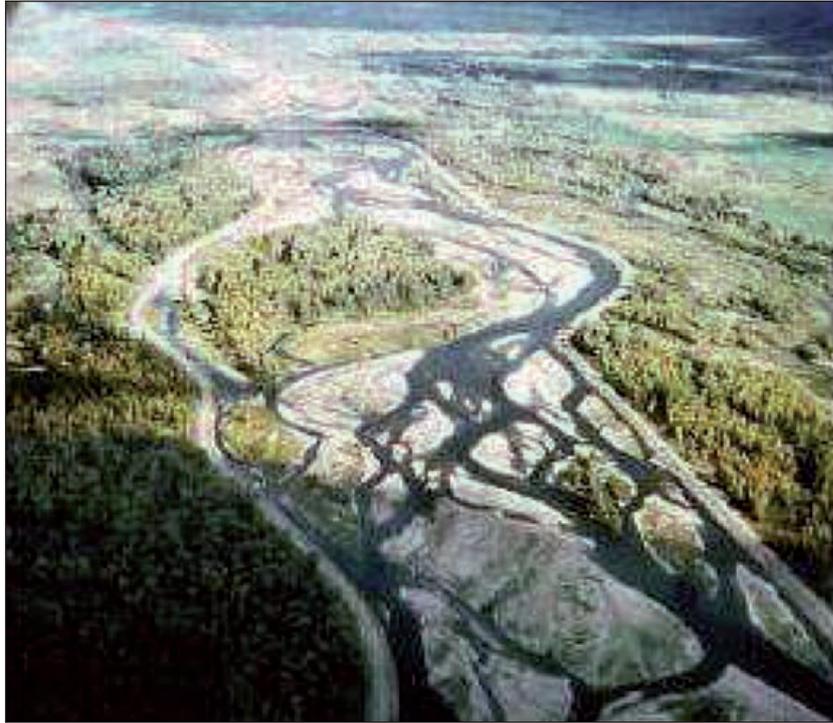
- Cauce de tipo «2: cauce múltiple trenzado o ramificado»:** Son aquellos cuyo lecho mayor se divide en varios canales menores que sucesivamente se bifurcan y reúnen aguas abajo, separados por numerosos islotes y playones llamados en conjunto barras de cauce. Estas barras son acumulaciones producto del mismo río, las cuales se componen principalmente de sedimentos de lecho: gravas, arenas y cantos que sólo a trechos se mueven en razón de su peso. Los cauces trenzados se caracterizan por presentar un lecho de amplitud variada durante todo el curso, con estrechamientos y ensanchamientos sucesivos.

FIGURA 2.23.2. CAUCE DE TIPO «2: CAUCE MÚLTIPLE TRENZADO O RAMIFICADO».

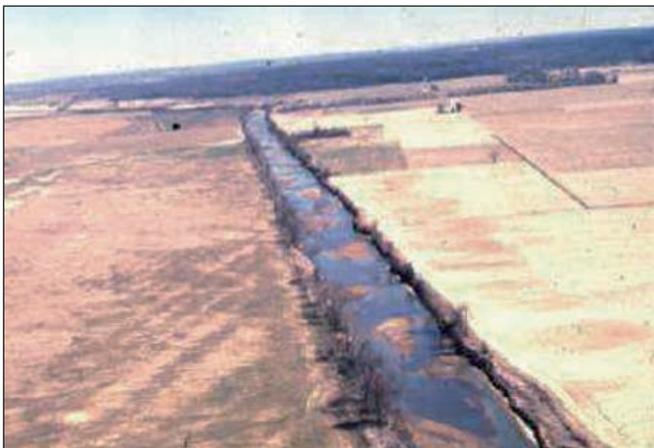
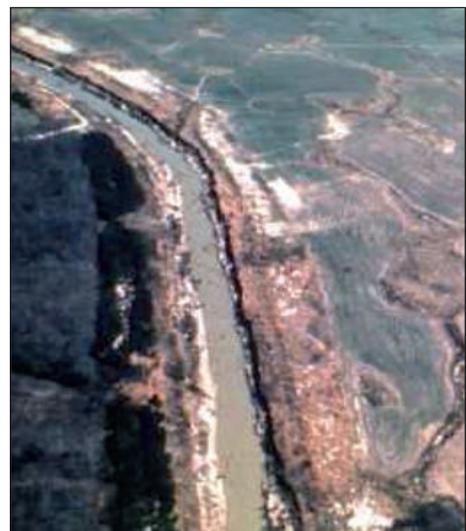
- **Cauce de tipo «3: cauce único rectilíneo»:** Estos cauces se caracterizan por una sinuosidad baja y multiplicidad 1, es decir, un único canal. Son muy inestables, tendiendo a evolucionar a otros tipos de río. Tienen caudal de alta energía y gran capacidad erosiva. Corresponden a cauces con fondos sinuosos con algunas depresiones y con cambios de pendiente relativamente bruscos, a ambos lados de la corriente de agua se producen sedimentaciones en forma de playones y barras. Es preciso matizar que un cauce rectilíneo no tiene por qué ser necesariamente una línea recta estricta (ver figuras 2.23.3 y 2.23.4), sino que puede existir un cambio de trazado en su trayectoria, entre dos alineaciones rectas.

FIGURAS 2.23.3 Y 2.23.4. CAUCE DE TIPO «3: CAUCE ÚNICO RECTILÍNEO».

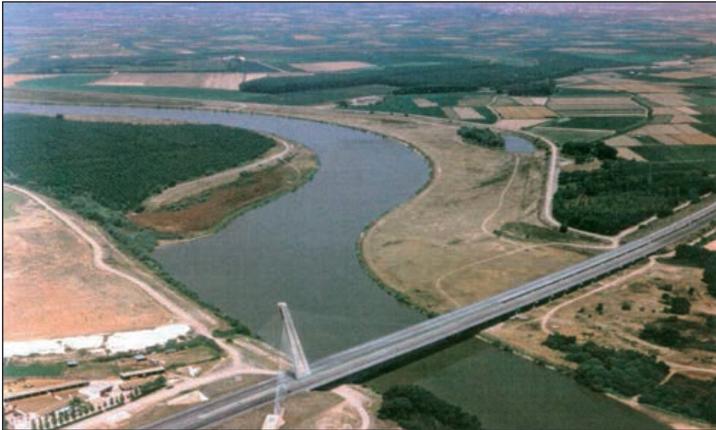
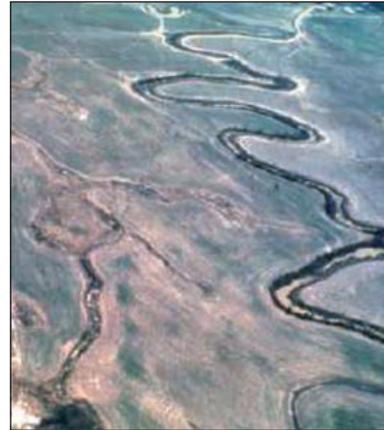
- **Cauce de tipo «4: cauce único meándrico o sinuoso»:** Este tipo de cauce tiene sinuosidad alta y canal único. Su característica principal es la unidad geométrica llamada meandro, una curva completa sobre el canal, compuesta por dos arcos sucesivos. Las corrientes fluviales meandriformes combinan un carácter erosivo (generalmente, en la parte cóncava de la curva o meandro) y sedimentario (en la orilla convexa). Estas diferencias se deben, como es obvio, a la distinta velocidad de las aguas en las dos orillas. El movimiento así descrito genera la socavación, desplome y erosión de la parte exterior del meandro y la deposición en la parte interior, deposición que tendrá lugar en la orilla interna del siguiente meandro.

FIGURAS 2.23.5 Y 2.23.6. CAUCE DE TIPO «4: CAUCE ÚNICO MEÁNDRICO O SINUOSO».

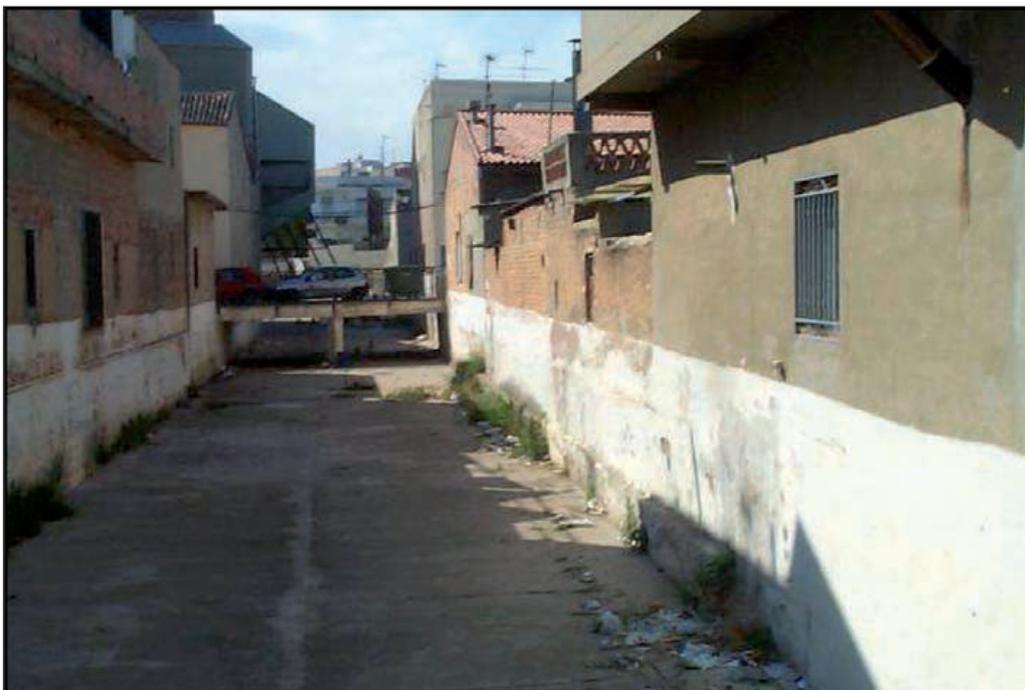
- **Cauce de tipo «5: cauce revestido o encauzado»:** Son aquellos cauces en las que por medio de obras realizadas en los márgenes de los ríos trata de proteger las orillas de la erosión hidráulica.

FIGURA 2.23.7. CAUCE DE TIPO «5: CAUCE REVESTIDO O ENCAUZADO».

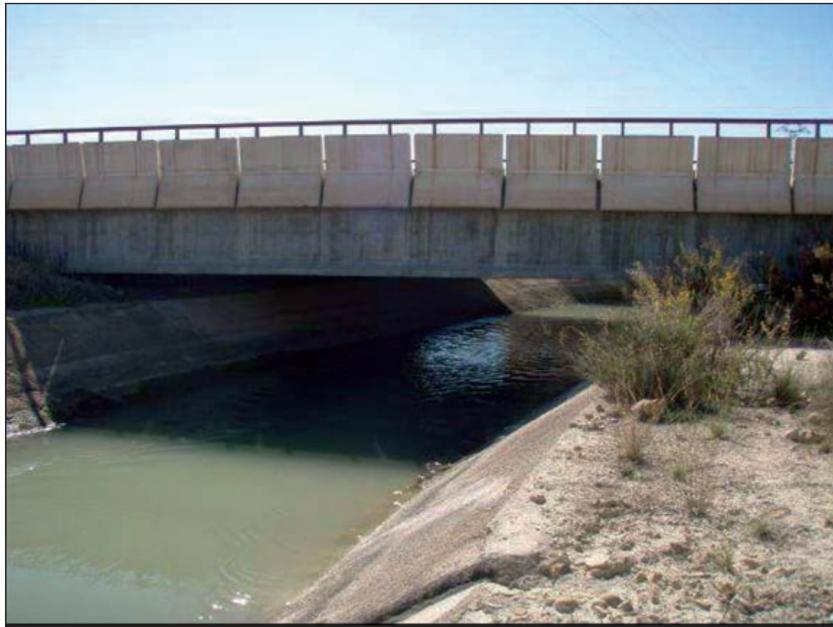
- **Cauce de tipo «6: cauce canalizado»:** Se trata de una rectificación del cauce originario del río que evita que fluya por sus antiguos meandros, modificando su sección transversal originaria a otra de tipo geométrica (rectangular o trapezoidal).

FIGURA 2.23.8. CAUCE DE TIPO «6: CAUCE CANALIZADO».

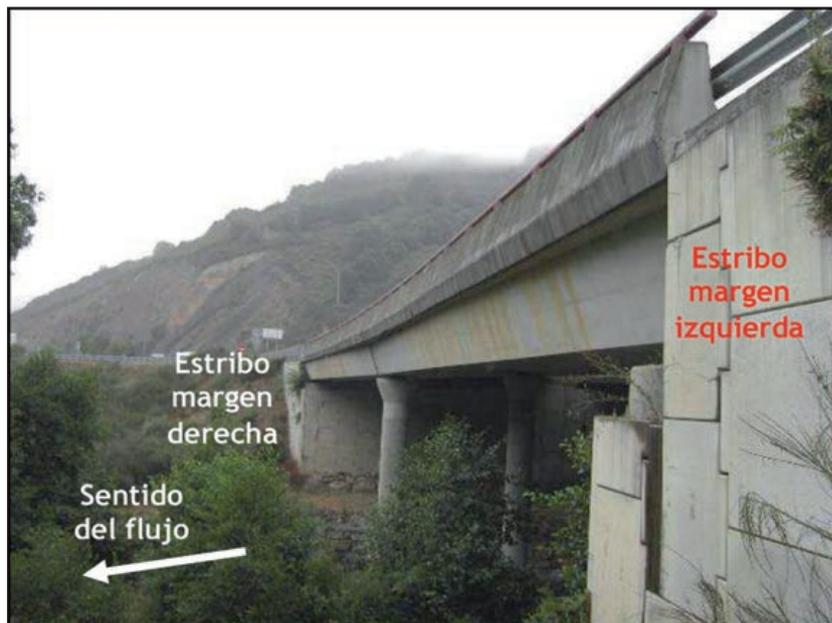
- El **estribo margen derecha** es el situado en la margen derecha del cauce y el **estribo margen izquierda** es el situado en la margen izquierda del cauce.

FIGURA 3.1. NUMERACIÓN DE ELEMENTOS EN LOS ESTRIBOS DEL PUENTE.

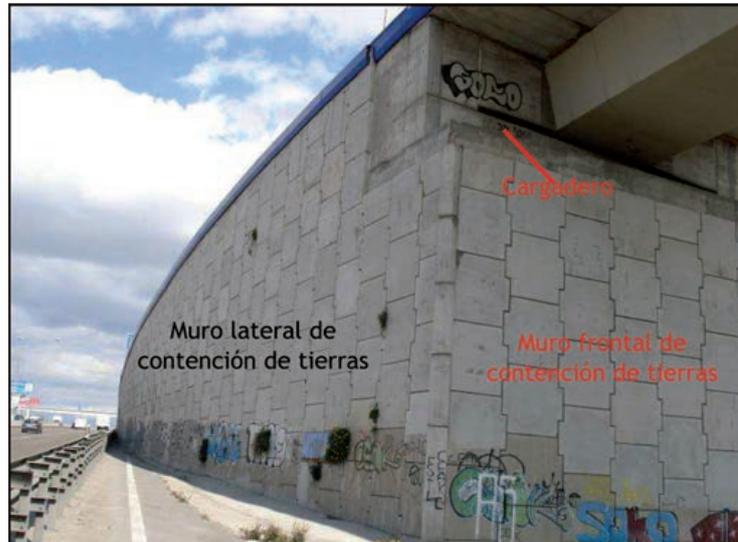
FIGURA 3.1.2. ELEMENTOS DE UN ESTRIBO FLOTANTE.

Un estribo puede estar compuesto por varios elementos. Los denominados elementos principales del estribo están situados en la parte frontal y suelen tener dos funciones: soportar las cargas del tablero y contener las tierras situadas tras ellos (el «Muro frontal» de la figura 3.1.1 o el «Muro frontal de contención de tierras» y el «Cargadero» de la figura 3.1.2). Los elementos secundarios del estribo tienen como única función la contención de tierras y están situados, o bien lateralmente, o bien en la zona frontal pero no bajo el tablero del puente (el «Muro lateral» y la «Aleta» de la Figura 3.1.1 o el «Muro lateral de contención de tierras» de la figura 3.1.2).

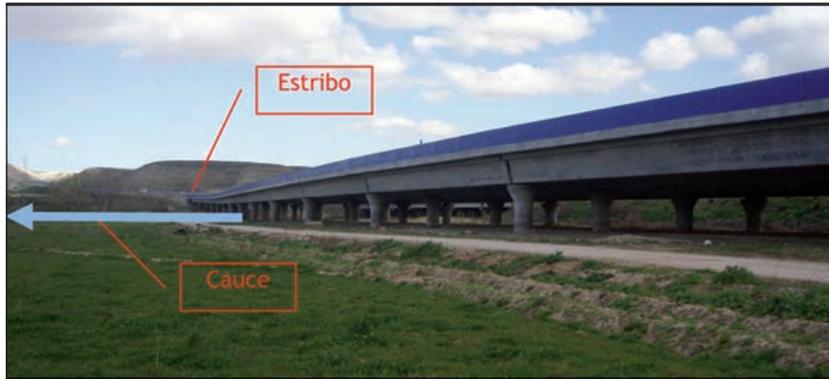
FIGURA 3.1.4. ESTRIBO EN «LLANURA DERECHA».

La ubicación denominada *Llanura derecha* es aquella situada en la llanura de inundación derecha, en el sentido del flujo de agua del cauce (ver figura 3.1.4). Empleando este mismo criterio, la *Llanura izquierda* es aquella situada en la llanura de inundación izquierda en el sentido del flujo.

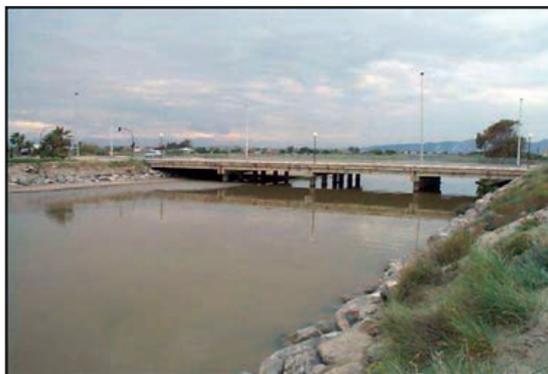
FIGURAS 3.5.1 Y 3.5.2. LECHO JUNTO AL ESTRIBO CLASIFICADO COMO «ALUVIAL» Y LECHO JUNTO AL ESTRIBO CLASIFICADO COMO «SUELO COMPETENTE».

La opción **Aluvial** (ver figura 3.5.1) describe un lecho compuesto mayoritariamente por partículas finas con elementos de mayor tamaño intercalados. El lecho tiene una granulometría no continua y presenta un elevado potencial frente a la socavación.

La opción **Suelo competente** (ver figura 3.5.2) describe un lecho compuesto por escollera natural, bolos, gravas, arena y finos, de forma que el lecho tiene una granulometría continua y compacta. Tiene un riesgo frente a la socavación reducido.

NÚMERO	DESCRIPCIÓN	FIGURA
1	Aluvial	3.5.1
2	Suelo competente	3.5.2
3	Roca fracturada o altamente meteorizada	—
4	Terreno protegido/mejorado	3.5.3
5	En roca	3.5.4
#	No observable	—

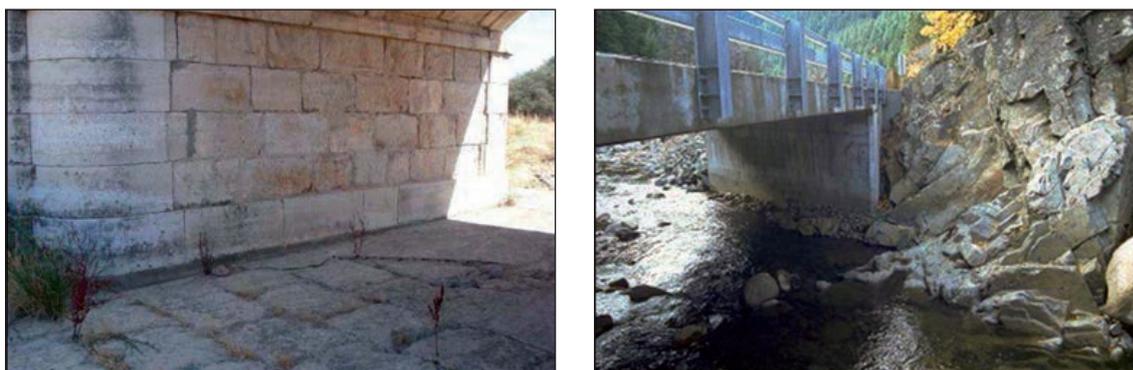
FIGURAS 3.5.3 Y 3.5.4. LECHO JUNTO AL ESTRIBO CLASIFICADO COMO «TERRENO PROTEGIDO» Y CLASIFICADO COMO «EN ROCA».

Si existe una protección del lecho (hormigón, piedra, escollera...) junto al estribo, se debe marcar la opción **Terreno protegido** (ver figura 3.5.3).

La opción **En roca** (ver figura 3.5.4) describe un lecho rocoso, en el que la roca puede estar erosionada, meteorizada, fracturada o debilitada en mayor o menor medida, presentando un potencial frente a la socavación reducido o nulo.

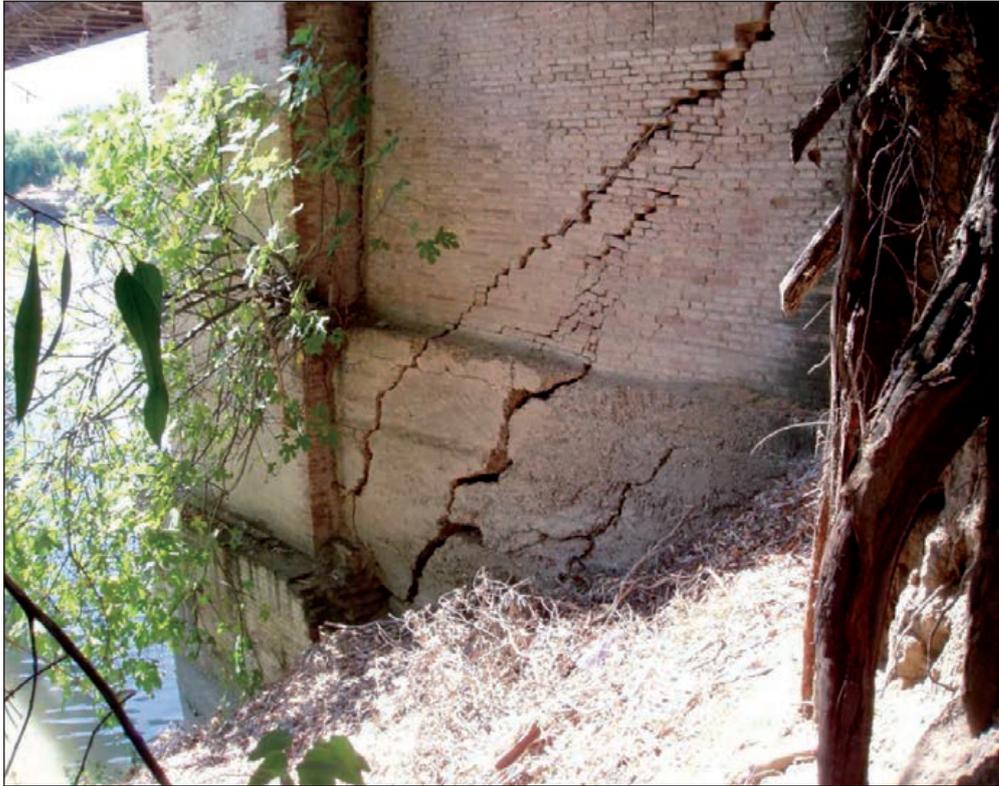
FIGURA 3.7.1. ESTRIBO «CON DAÑOS GRAVES».

Se entiende por *daños graves* aquellos que afectan al estado resistente del elemento (erosiones locales importantes, desprendimientos, fallo o colapso) mientras que, con *daños medios* se denota afecciones fundamentalmente a la durabilidad del elemento (fisuras claramente visibles, pequeñas fracturas, erosiones leves o moderadas, movilización con recolocación de escollos, etc.) que obviamente, en última instancia y si no se toman medidas podría devenir en daños graves. También se puede considerar un daño como medio, aún siendo el fallo de la protección total, siempre que este tenga un marcado carácter local (afección longitudinal menor al 5%) y se encuentre relativamente alejado de la estructura (fuera de la zona considerada como cauce en el puente). Si existe un daño grave pero de carácter local se convierte en daño medio.

NÚMERO	DESCRIPCIÓN	FIGURA
1	Con daños graves	3.7.1
2	Con daños medios	3.7.2
3	Daños leves o sin daños	3.7.3

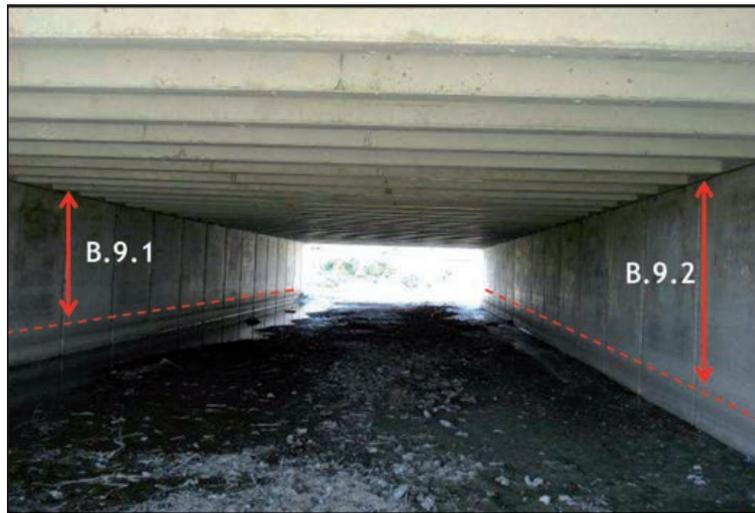
FIGURA 3.9.1. EVIDENCIA DE UN NIVEL MÁXIMO DEL AGUA EN LOS ESTRIBOS.

Este parámetro se emplea para medir la altura máxima que ha podido alcanzar el agua junto al estribo en una avenida. Se debe medir, en metros, la distancia del nivel máximo del agua en toda la anchura del paramento del elemento principal del estribo (según se define el «elemento principal» en 5.3.1) con respecto a la cara inferior del tablero (o el arranque del arco en el caso de una bóveda o puente arco; en el caso de un tubo, se debe indicar con respecto a la clave del tubo).

La evidencia de un nivel máximo puede ser una marca en el paramento del estribo, restos de arrastres sobre ciertos elementos, etc. (ver figuras 3.9.1 y 3.9.2).

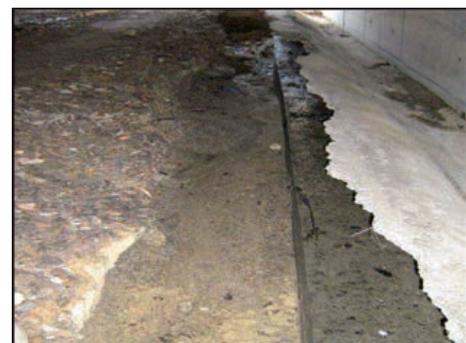
FIGURAS 3.10.3 Y 3.10.4. SOCACCIÓN AVANZADA EN ESTRIBO.

Si se ve el pie de la cimentación, pero aún no se ha producido descalce, entonces se considera socavación **avanzada**. Igualmente la socavación es avanzada si se puede ver alguna parte de las caras laterales de la cimentación o puede ser detectada, con un palo, por ejemplo.

NÚMERO	DESCRIPCIÓN	FIGURA
1	Fuerte	3.10.1 / 3.10.2
2	Avanzada	3.10.3 / 3.10.4
3	Moderada	3.10.5
4	Inexistente	—
#	No observable	—

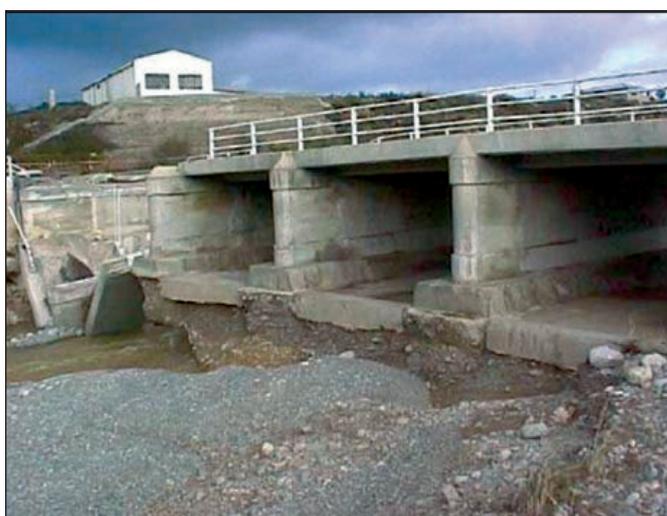
FIGURA 4.5.1. LECHO JUNTO A PILA CLASIFICADO COMO «ALUVIAL».

La opción «Aluvial» (ver figura 4.5.1) describe un lecho compuesto mayoritariamente por partículas finas con elementos de mayor tamaño intercalados. El lecho tiene una granulometría no continua y presenta un elevado potencial frente a la socavación. La opción «Aluvial» (ver figura 4.5.1) es debido a que es el caso más desfavorable que se presenta en alguna de las cuatro caras de la pila.

NÚMERO	DESCRIPCIÓN	FIGURA
1	Aluvial	4.5.1
2	Suelo competente	4.5.2
3	Roca fracturada o altamente meteorizada	—
4	Terreno protegido/mejorado	4.5.3
5	En roca	4.5.4
#	No observable	—

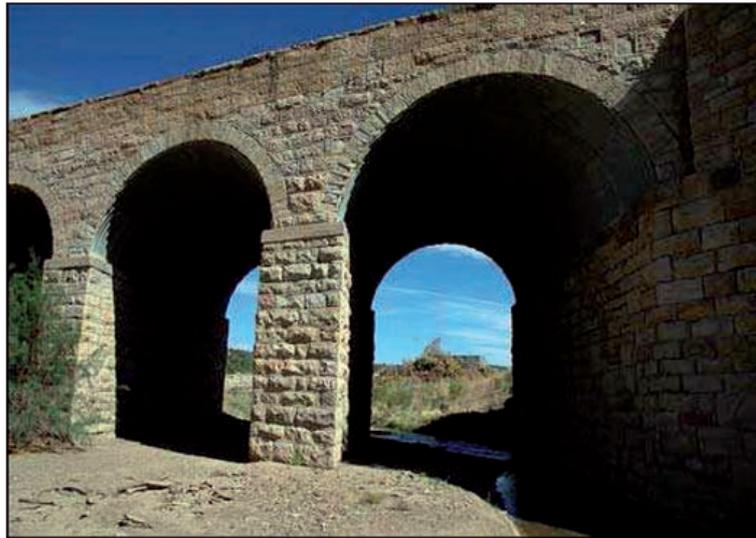
FIGURA 4.5.2. LECHO JUNTO A PILA CLASIFICADO COMO «SUELO COMPETENTE».

La opción «Suelo competente» (ver figura 4.5.2) describe un lecho compuesto por escollera natural, bolos, gravas, arena y finos, de forma que el lecho tiene una granulometría continua y compacta. Tiene un riesgo frente a la socavación reducido.

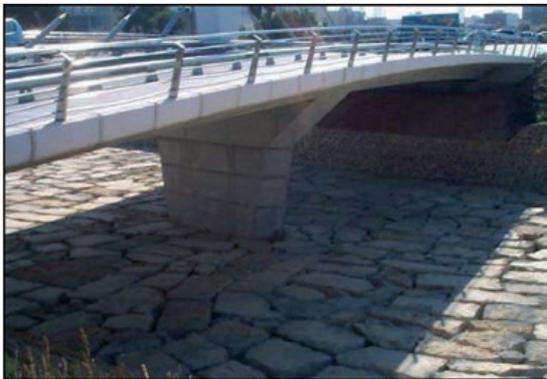
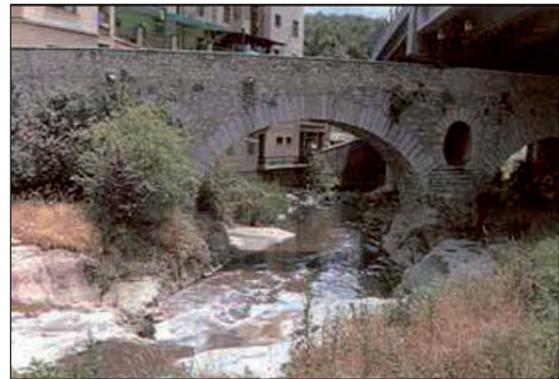
FIGURAS 4.5.3 Y 4.5.4. LECHO JUNTO A PILA CLASIFICADO COMO «TERRENO PROTEGIDO» Y CLASIFICADO COMO «EN ROCA».

Si existe una protección del lecho (hormigón, piedra, escollera, etc.) *junto a las cuatro caras de la pila*, se debe marcar la opción «Terreno protegido» (ver figura 4.5.3). La opción «En roca» (ver figura 4.5.4) describe un lecho rocoso, en el que la roca puede estar erosionada, meteorizada, fracturada o debilitada en mayor o menor medida, presentando un potencial frente a la socavación reducido o nulo.

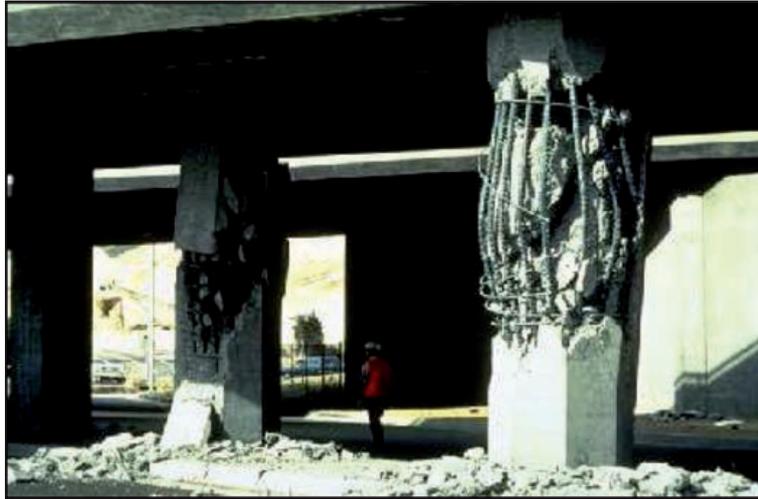
FIGURA 4.7.1. PILA «CON DAÑOS GRAVES».

Se entiende por *daños graves* aquellos que afectan al estado resistente del elemento (erosiones locales importantes, desprendimientos, fallo o colapso) mientras que, con *daños medios* se denota afecciones fundamentalmente a la durabilidad del elemento (fisuras claramente visibles, pequeñas fracturas, erosiones leves o moderadas, movilización con recolocación de escollos, etc.) que obviamente, en última instancia y si no se toman medidas podría devenir en daños graves. También se puede considerar un daño como medio, aún siendo el fallo de la protección total, siempre que este tenga un marcado carácter local (afección longitudinal menor al 5%) y se encuentre relativamente alejado de la estructura (fuera de la zona considerada como cauce en el puente). Si existe un daño grave pero de carácter local se convierte en daño medio.

NÚMERO	DESCRIPCIÓN	FIGURA
1	Con daños graves	4.7.1
2	Con daños medios	4.7.2
3	Daños leves o sin daños	4.7.3

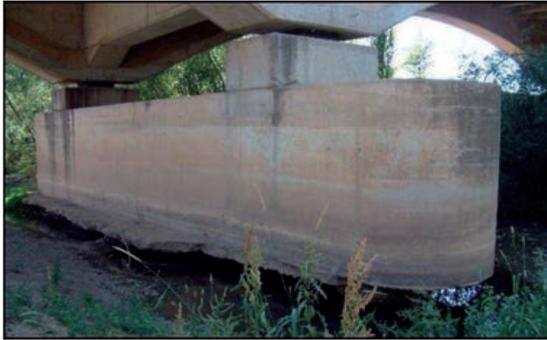
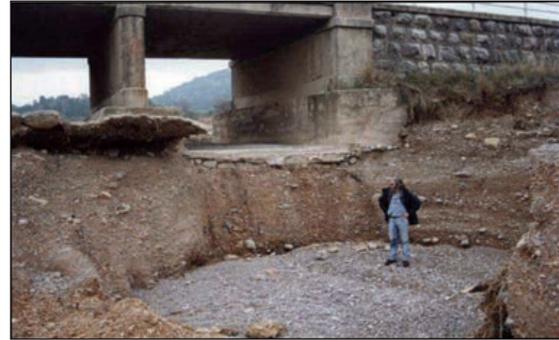
Si se ve la cimentación y el descalce de la misma se aprecia claramente, se considera socavación **fuerte** (en este caso es obligatorio realizar un croquis de la socavación observada).

FIGURAS 4.10.2 Y 4.10.3. **SOCAVACIÓN FUERTE EN PILA.**

NÚMERO	DESCRIPCIÓN	FIGURA
1	Fuerte	4.10.1 4.10.2 4.10.3
2	Avanzada	4.10.4 4.10.5
3	Moderada	4.10.6
4	Inexistente	—
#	No observable	—

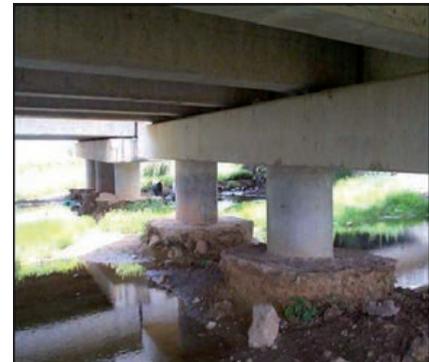
Si se ve el pie de la cimentación, pero aún no se ha producido descalce, entonces se considera socavación **avanzada**. Igualmente la socavación es avanzada si se puede ver alguna parte de la cimentación o puede ser detectada, con un palo, por ejemplo.

FIGURAS 4.10.4 Y 4.10.5. **SOCAVACIÓN AVANZADA EN PILA.**

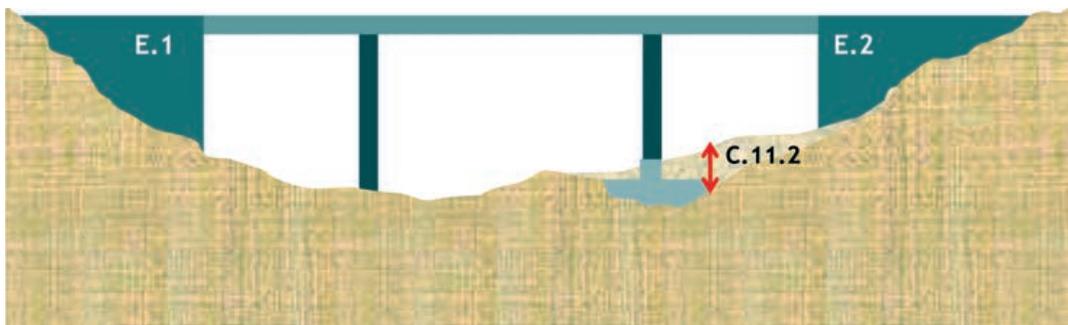
Este parámetro estima la profundidad máxima de la socavación en cada pila. Se debe medir la distancia máxima de la superficie actual del terreno, en el contacto con el paramento de la pila, con respecto a la línea de contacto original (si se puede determinar ésta por las marcas sobre el propio paramento de la pila).

FIGURA 4.11.1. PROFUNDIDAD DE SOCAVACIÓN EN PILA.

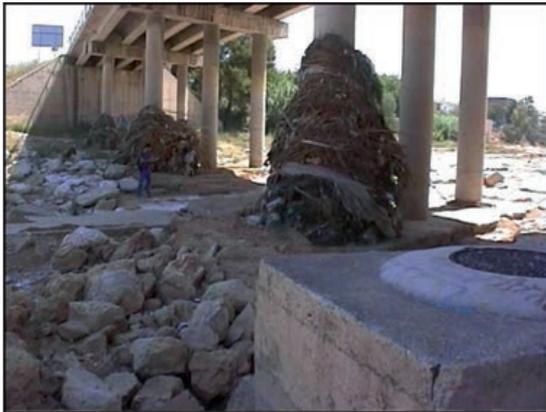
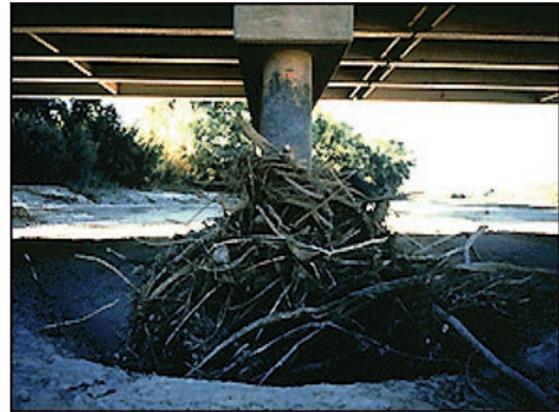
Se indica la **relación entre el ancho de la acumulación de acarreo y la anchura de la pila**, por ejemplo, el valor sería 4 en caso de unos acarreo de 6 m de amplitud con pilas de 1,5 m (ver ejemplos en las figuras 4.14.1 a 4.14.3). Si no hay presencia de acarreo, el valor a introducir es 1.

FIGURAS 4.14.1 Y 4.14.2. ANCHO DE ACARREO/FUSTE $\approx 2,0$ Y ANCHO DE ACARREO/FUSTE ≈ 4 .

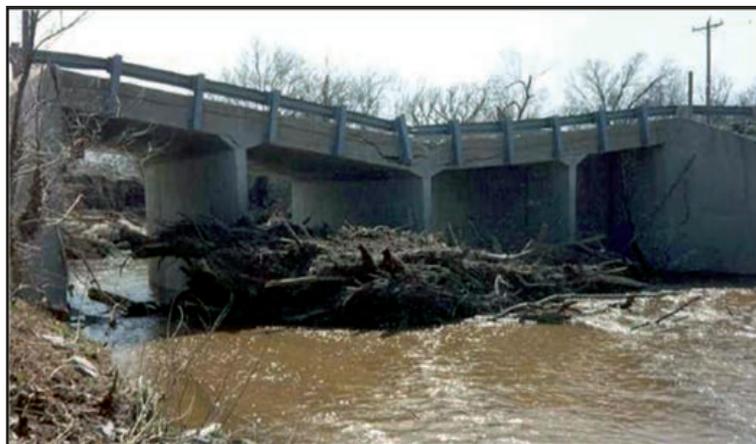
FIGURA 4.14.3. ANCHO DE ACARREO/FUSTE ≈ 10 .

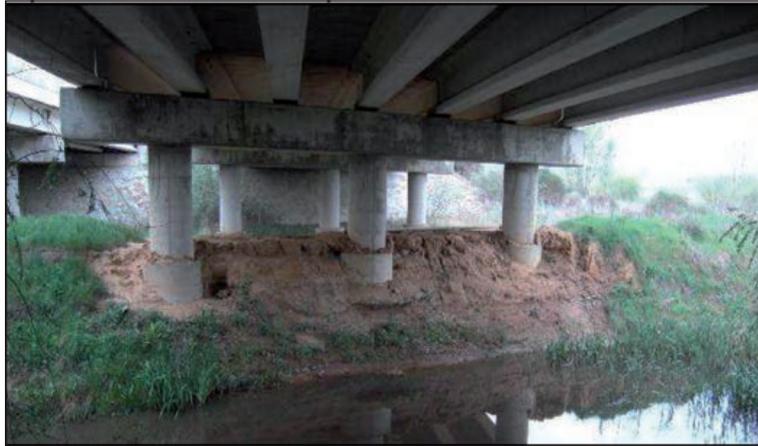
En caso de tratarse de fustes múltiples (exentos o arriostrados) hay que indicar el número de fustes que conforman cada pila.

FIGURA 4.15.1. NÚMERO DE FUSTES = 3.

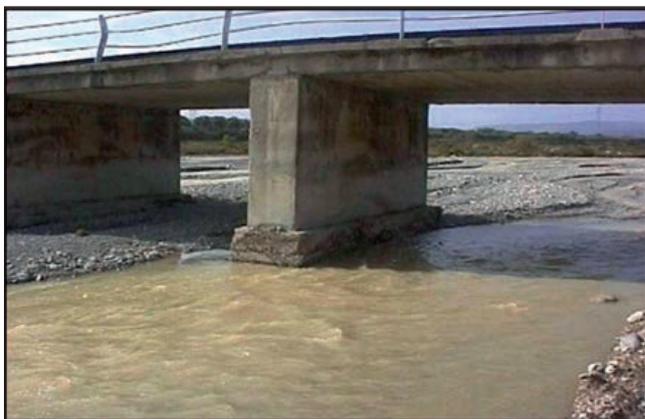
FIGURAS 4.16.1 Y 4.16.2. FORMA DEL FRENTE DE TIPO «PLANO» Y DE TIPO «CIRCULAR».

NÚMERO	DESCRIPCIÓN	FIGURA
1	Plano	4.16.1
2	Circular	4.16.2 4.16.3
3	En punta	4.16.4
4	Otros	—

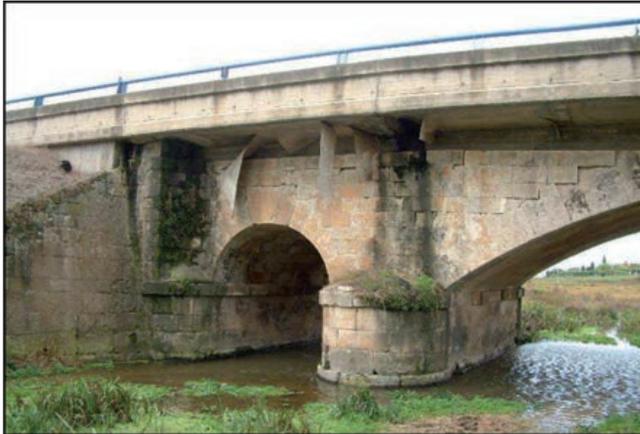
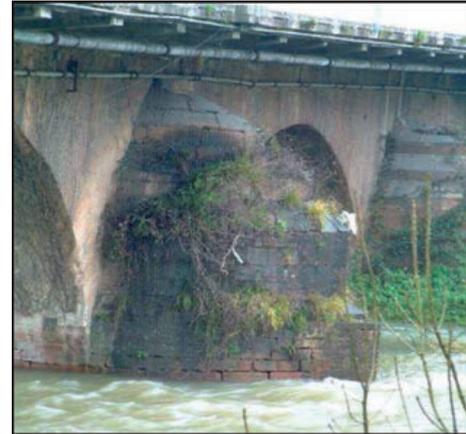
FIGURAS 4.16.3 Y 4.16.4. FORMA DEL FRENTE DE TIPO «CIRCULAR» Y DE TIPO «EN PUNTA».
