Catálogo de deterioros en firmes

MOPU

El **Catálogo de deterioros en firmes de carreteras** que se incluye en el presente volumen es un primer intento de clasificación de los mismos, así como de adopción de una terminología común.

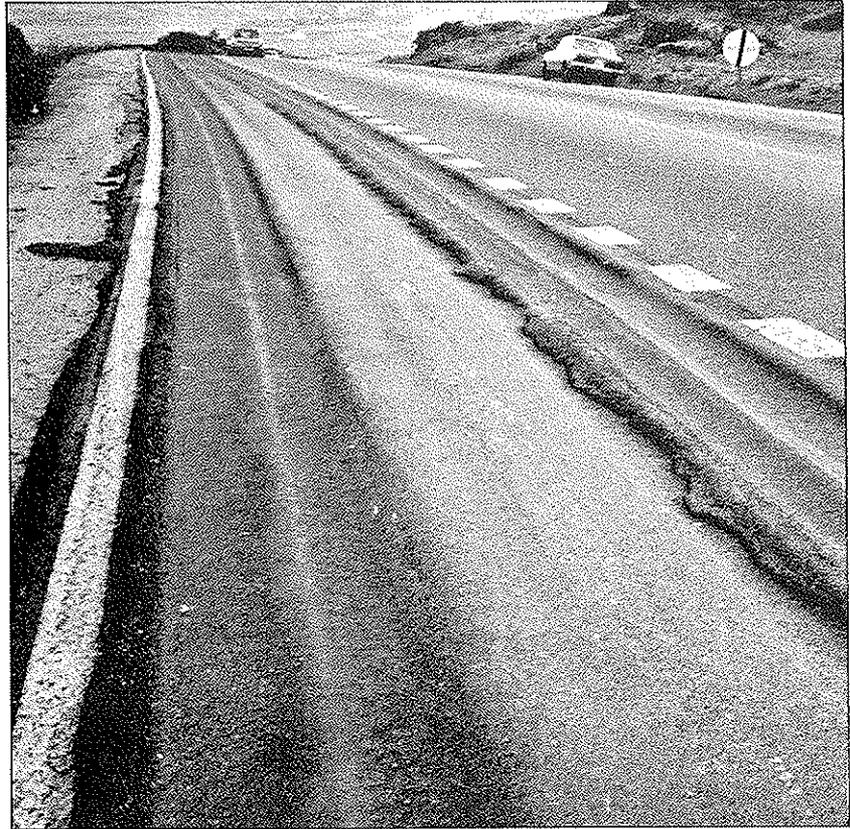
DETERIORO 1

RODERA

Deformación transversal, por hundimiento a lo largo de las rodadas, acompañado en general de cordones laterales por fluencia del material del pavimento.

- EXTENSION:
Localización longitudinal y transversal (carriles afectados). Longitud del tramo de carretera en que se presenta de una manera continua, en metros.
- MEDIDA:
Máxima profundidad de la rodera en milímetros, en la sección de medida. (Se medirá la diferencia máxima de cota entre las crestas y senos de la rodera más pronunciada de cada carril).
- PROCEDIMIENTO DE MEDIDA:
 - Cinta o regla, graduada en milímetros, tomando como referencia una regla apoyada en las crestas de la rodera.
 - Transversoperfilógrafo.

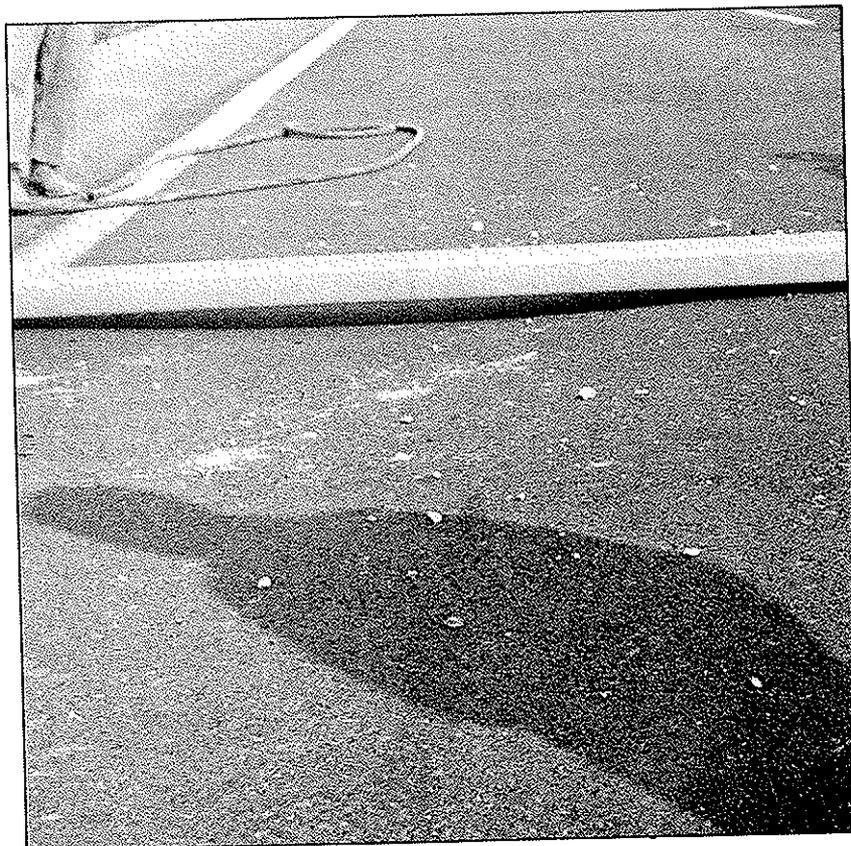
HUNDIMIENTO DETERIORO 2

Alteraciones de nivel localizadas que pueden crear desniveles importantes y bruscos.

- Degradación localizada de capas inferiores que puede ser debido a un drenaje insuficiente.
- Construcción localmente defectuosa.
- Contaminación de capas inferiores.
- Desplome de cavidades subterráneas.
- Fallos localizados.
- Fallo del terreno.

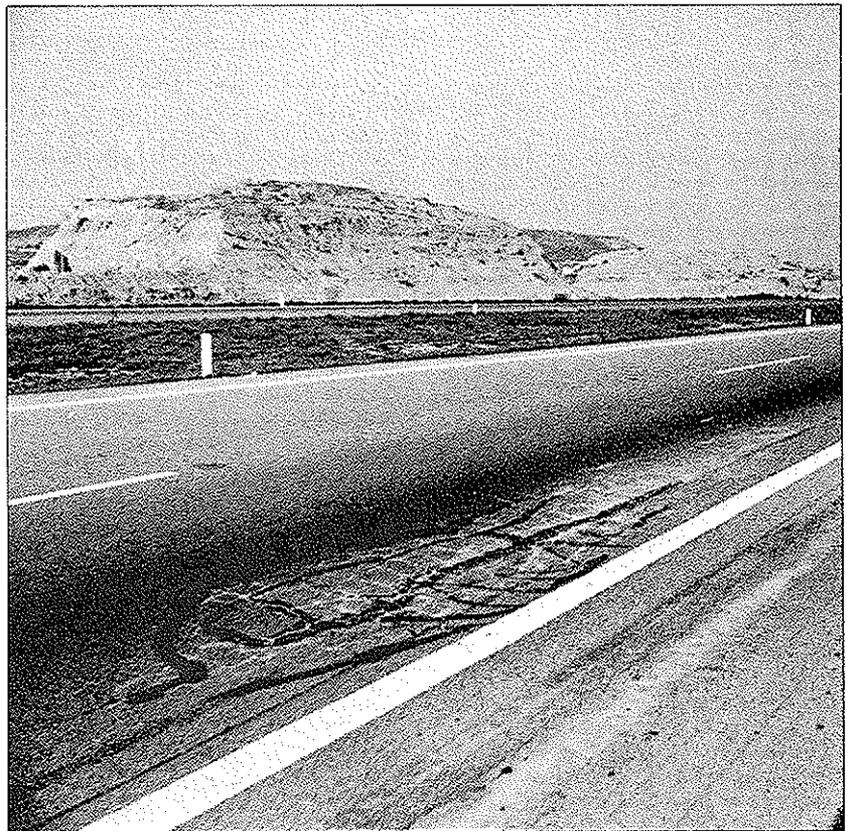
BLANDON DETERIORO 3

Asiento localizado de la superficie de la calzada que la configura en forma de hundimiento.

- Degradación de capas inferiores en un punto sensible.
- Mala construcción o contaminación local.
- Falta de resistencia de la explanada.
- Rotura de canalizaciones.
- Falta de drenaje por ausencia o rotura del mismo.

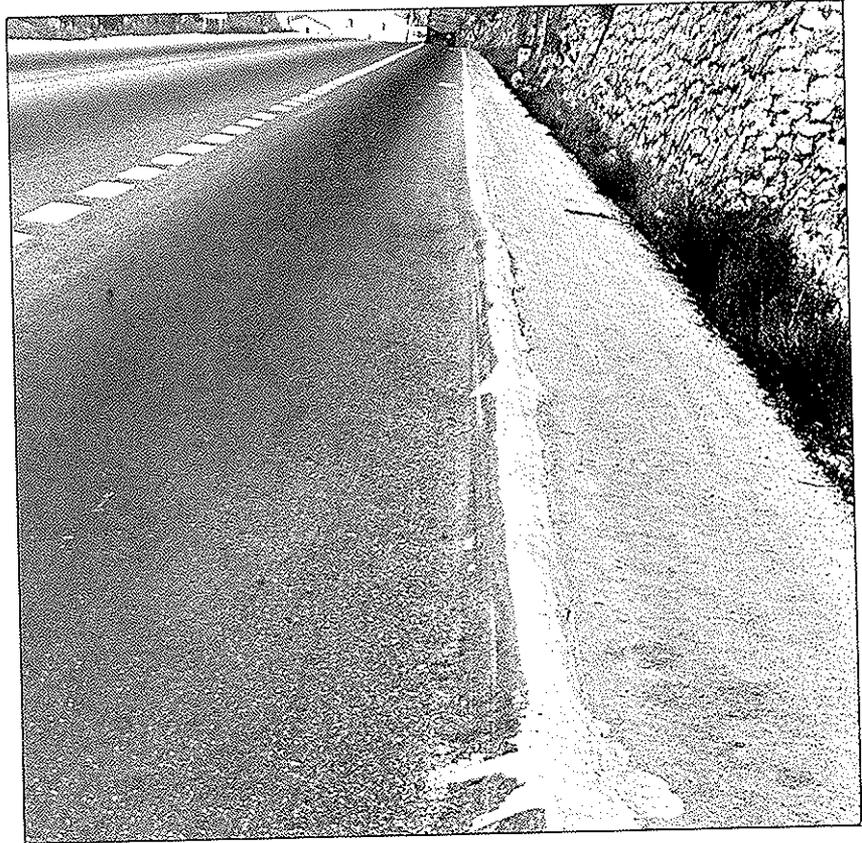
CORDON LONGITUDINAL DETERIORO 4

Desplazamiento horizontal del material en la superficie de rodadura creando protuberancias prolongadas en la dirección del tráfico, generalmente en el borde de la calzada.

- Falta de unión entre capas bituminosas.
- Falta de contención lateral de la capa de rodadura.
- Mezclas poco estables.
- Fuerzas tangenciales debidas a la circulación de vehículos pesados, normalmente en rampas.

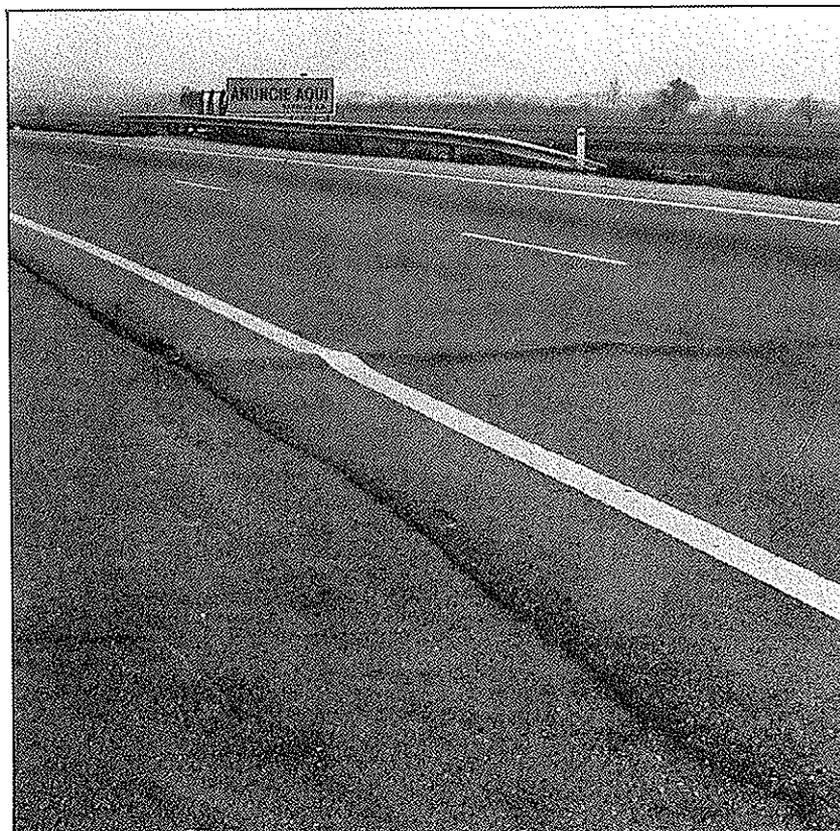
ABOLLAMIENTO TRANSVERSAL DETERIORO 5

Abollamiento del material en la superficie de rodadura creando profundidades prolongadas en sentido perpendicular al tráfico.

- EXTENSION:
Localización transversal.
Longitud en metros medida perpendicularmente al eje de la carretera.
- MEDIDA:
Anchura medida paralelamente al eje de la carretera y altura máxima en centímetros.
- PROCEDIMIENTO DE MEDIDA:
Ninguna observación específica.

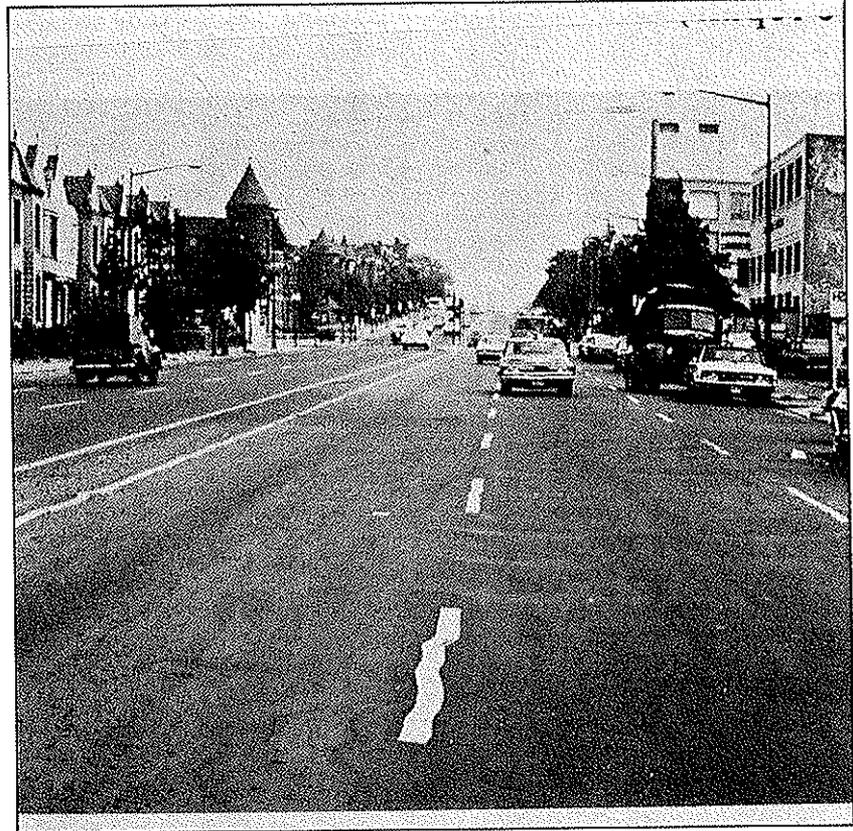
FIRME ONDULADO DETERIORO 6

Ondulaciones transversales en la superficie de rodadura en forma regular y próximas, recordando la chapa ondulada.

- Deformación diferencial del suelo en profundidad.
- Zonas sometidas a fuerzas tangenciales importantes.
- Poca estabilidad de las mezclas bituminosas.
- Mala calidad y puesta en obra de la capa de rodadura.

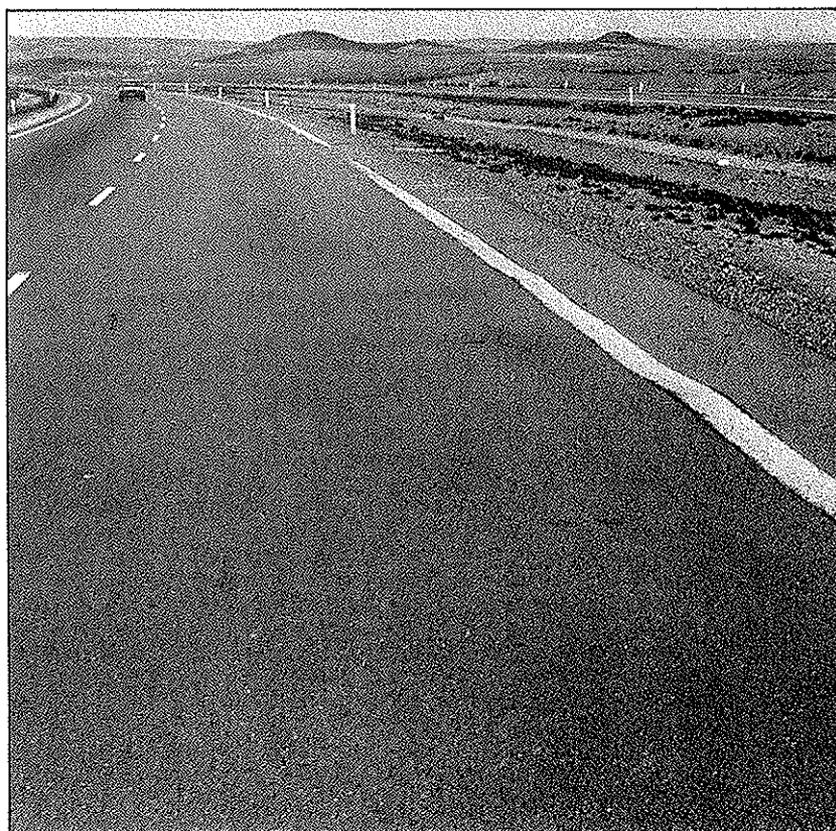
ONDULACION DETERIORO 7

Onda o sucesión de ondas transversales distantes entre sí más de 60 cm.

- EXTENSION:
Localización transversal.
Longitud del tramo afectado en metros.
- MEDIDA:
Distancia en centímetros entre dos puntos consecutivos de máxima altura.
Profundidad de la onda en centímetros.
- PROCEDIMIENTO DE MEDIDA:
Regla rígida.

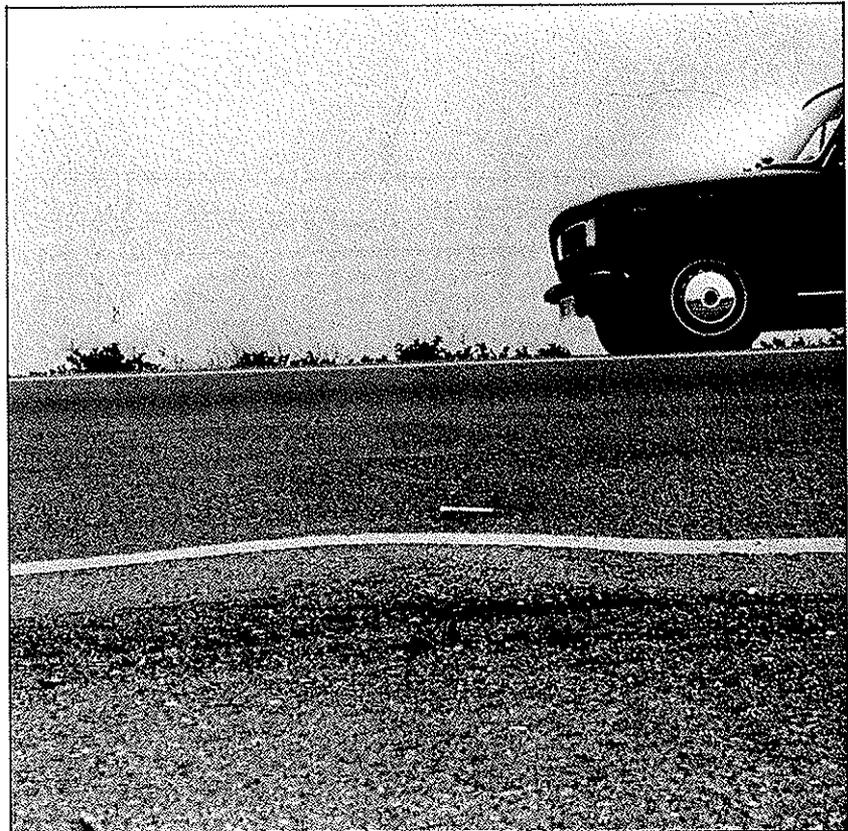
PROTUBERANCIA DETERIORO 9

Hinchamiento localizado de la calzada.

- Elevación de la calzada debido a la acción del hielo.
- Abombamiento de la calzada debido a deformaciones plásticas.
- Entumecimiento de materiales por absorción de agua.
- Defectos en juntas en capas de grava-cemento.

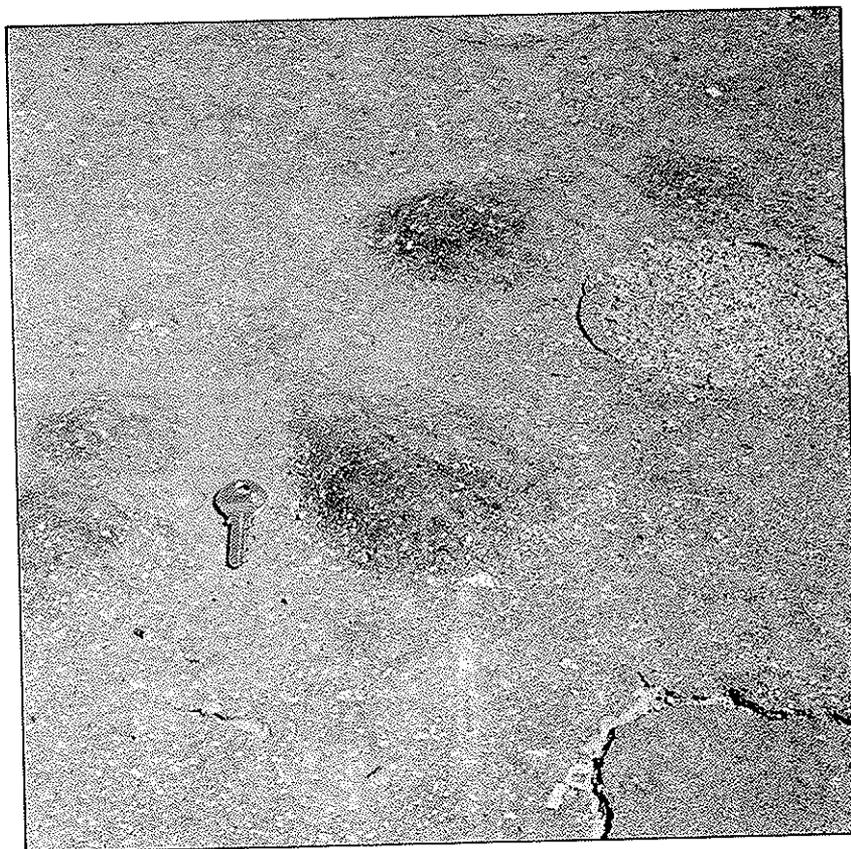
DETERIORO 10

Hinchamiento localizado de la calzada en forma de ampolla de tamaño variable, producido por presión del vapor de agua o aire en zonas de capa de rodadura impermeable débil en espesor o consistencia.

CN-XXX; p.k. 7,500; tercio central de la calzada afectando ambos carriles; 12 m de longitud. Superficie afectada 10 por 100. Dimensiones: 12 cm de diámetro y 4,5 cm de altura.

- EXTENSION:
Localización transversal.
Longitud del tramo afectado en metros.
Porcentaje de la superficie de la calzada afectada por el deterioro en dicha longitud.
- MEDIDA:
Diámetro medio de la burbuja y altura máxima en centímetros.
- PROCEDIMIENTO DE MEDIDA:
Ninguna observación específica.

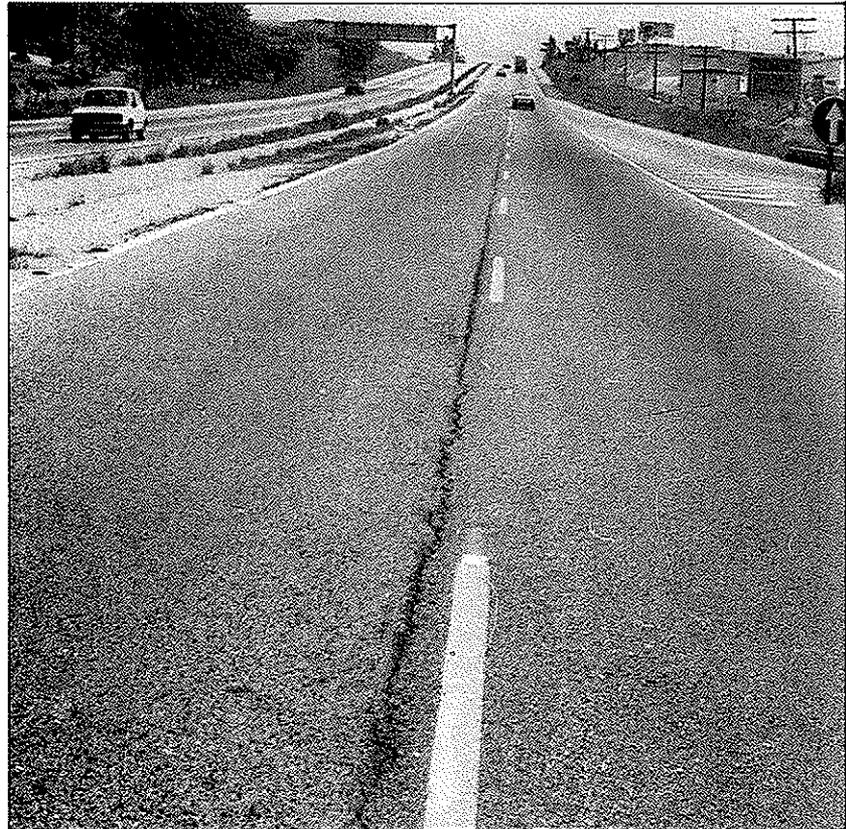
FISURA O GRIETA LONGITUDINAL CENTRAL DETERIORO 11

Es una fisura o grieta que sigue el eje de la calzada.

CN-XXX; entre los p.k. 20,100 y 20,200; eje calzada; 70 m de longitud; 0,7 m lineales de grieta por metro lineal de carretera. Medida:

- Mala construcción de la junta longitudinal de la capa superior.
- Reflejo de grieta longitudinal en capa de base.
- Penetración diferencial de las heladas en la parte central de la calzada debido al poder aislante de la nieve acopiada en los bordes de la calzada.

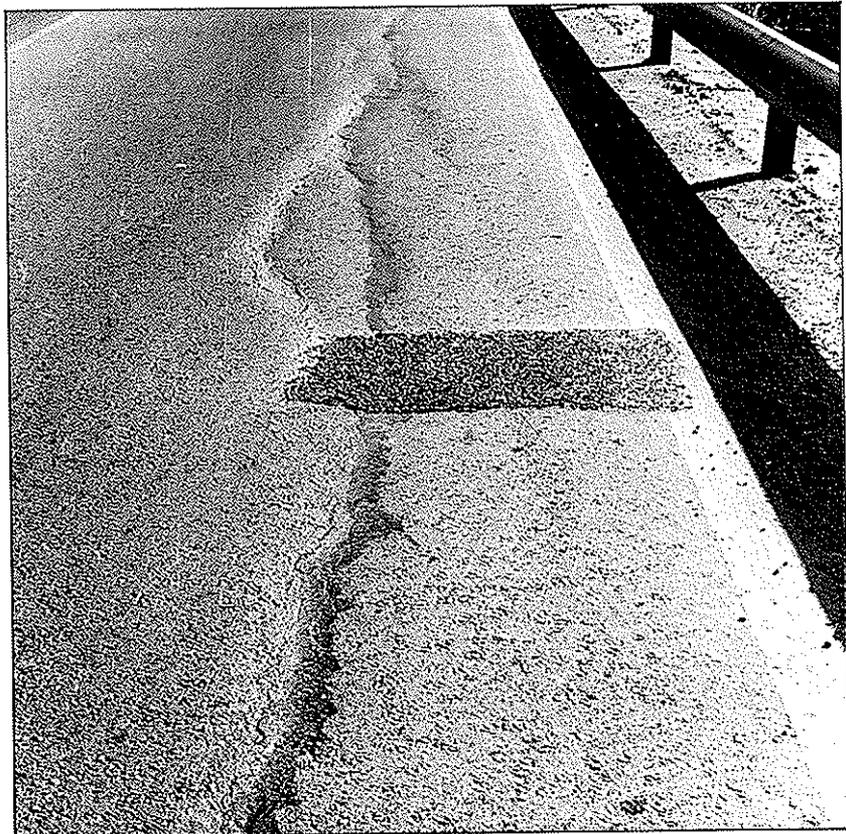
**FISURA O GRIETA
LONGITUDINAL LATERAL
DETERIORO 12**

Es una línea de rotura paralela al eje y próxima al borde de la calzada.

CN-XXX; entre los p.k. 1,300 y 1,400; borde derecho del carril derecho; 100 m de longitud; 0,5 metros lineales de grieta por metro lineal de la calzada. Medidas:

- Mala construcción de la junta longitudinal entre dos bandas de mezclas bituminosas.
- Reflejo de la junta de trabajo de la base de grava-cemento.
- Movimiento diferencial en el caso de ensanche de calzadas.

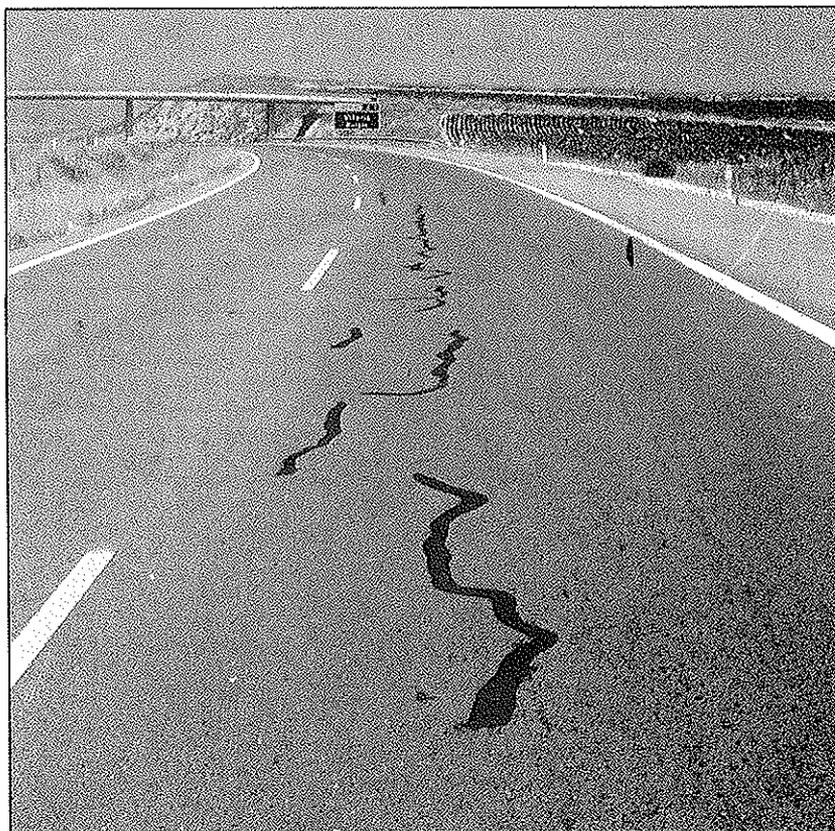
DETERIORO 14

FISURA O GRIETA ERRÁTICA

Línea de rotura en forma de zig-zag, normalmente siguiendo una dirección longitudinal.

CN-XXX; entre los p.k. 18,100 y 18,168; carril derecho, a 60 cm del eje; 58 m de longitud; 1,00 metro lineal de grieta por metro lineal de carretera. Medidas:

- Puesta en obra defectuosa de la base.
- Terraplenes con taludes inestables.
- Acción del hielo.

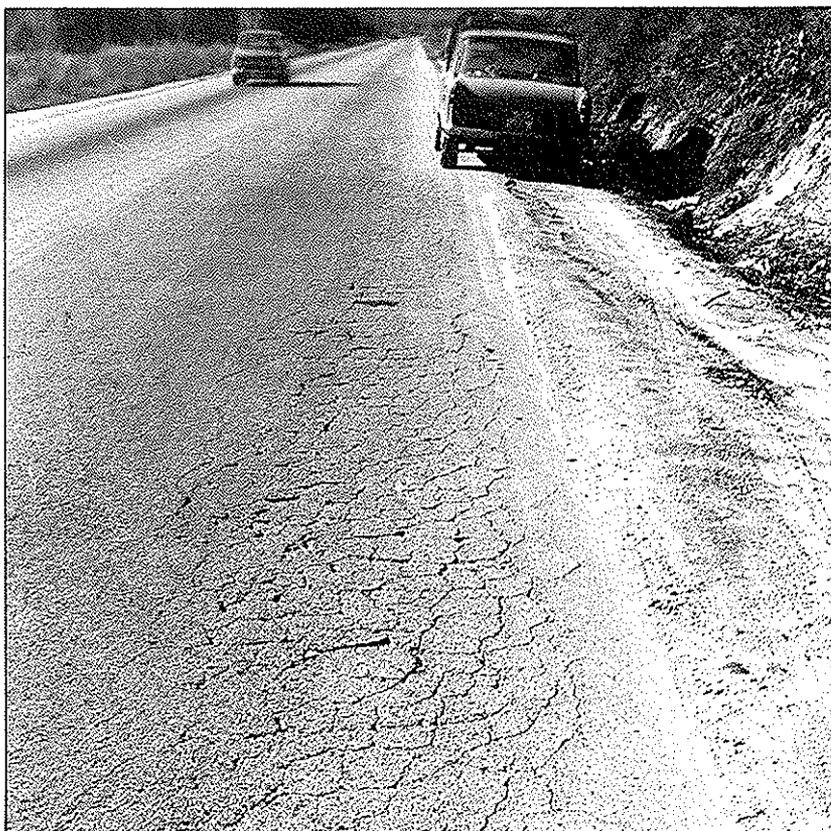
DETERIORO 16

**PIEL DE COCODRILO-
CUARTEO EN
MALLA FINA**

Malla de líneas de rotura con diagonales no mayores de 20 cm.

- Rotura de la capa de rodadura debido a las sollicitaciones del tráfico, a la fatiga y al envejecimiento.
- Falta de capacidad portante del firme, o de espesor.
- Evolución de un cuarteo en malla gruesa.

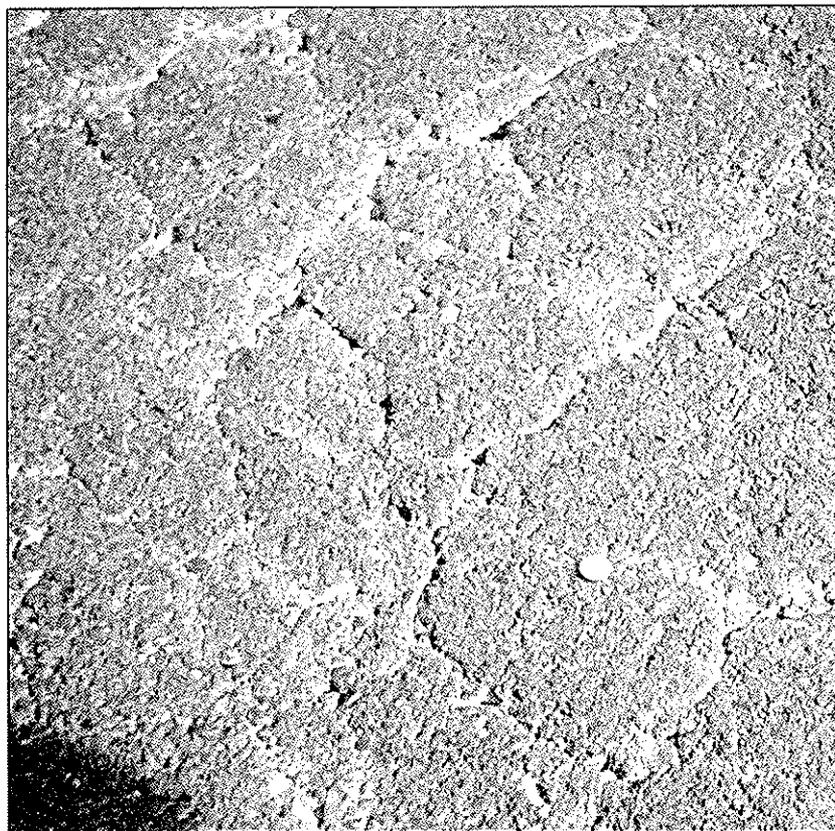
DETERIORO 17

CUARTEO EN MALLA GRUESA

Malla de líneas de rotura con diagonales de longitud superior a 20 centímetros.

- EXTENSION:
Localización transversal.
Longitud del tramo afectado en metros.
Porcentaje de la superficie de la calzada afectada por el deterioro en dicha longitud.
- MEDIDA:
Máxima diagonal del cuarteo en centímetros. Abertura máxima de las grietas en milímetros.
- PROCEDIMIENTO DE MEDIDA:
Ninguna observación especial.

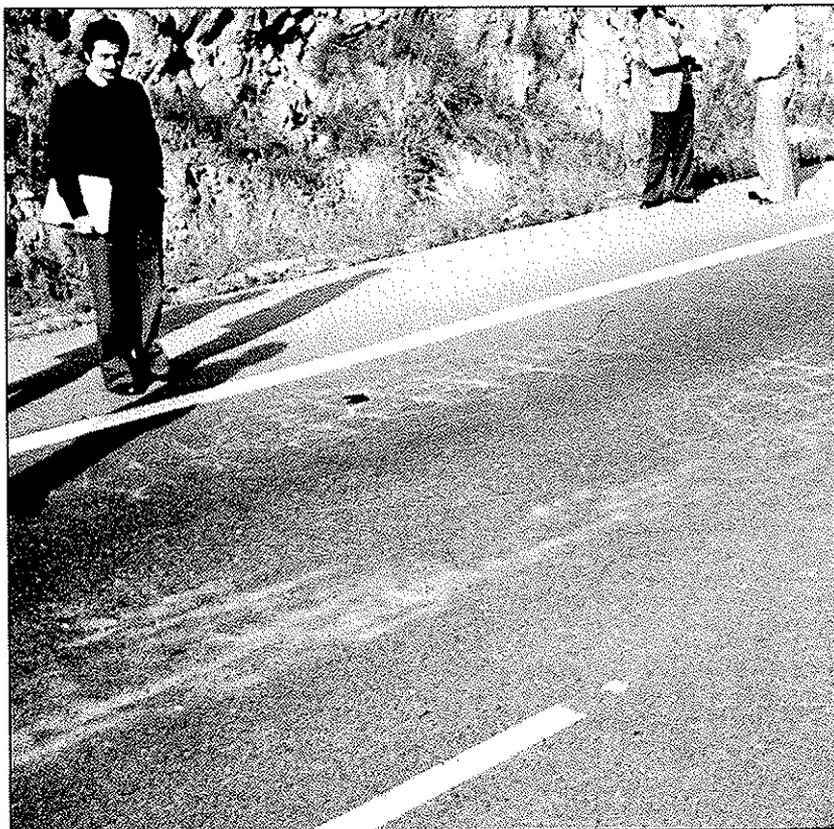
DETERIORO 18

GRIETAS EN LAS RODADAS

Son grietas en o junto al eje de la zona de rodadas.

- Fatiga o deformación de la capa de rodadura al paso de vehículos pesados.
- Falta de capacidad de soporte del firme.
- Capa de rodadura excesivamente rígida respecto de las subyacentes.

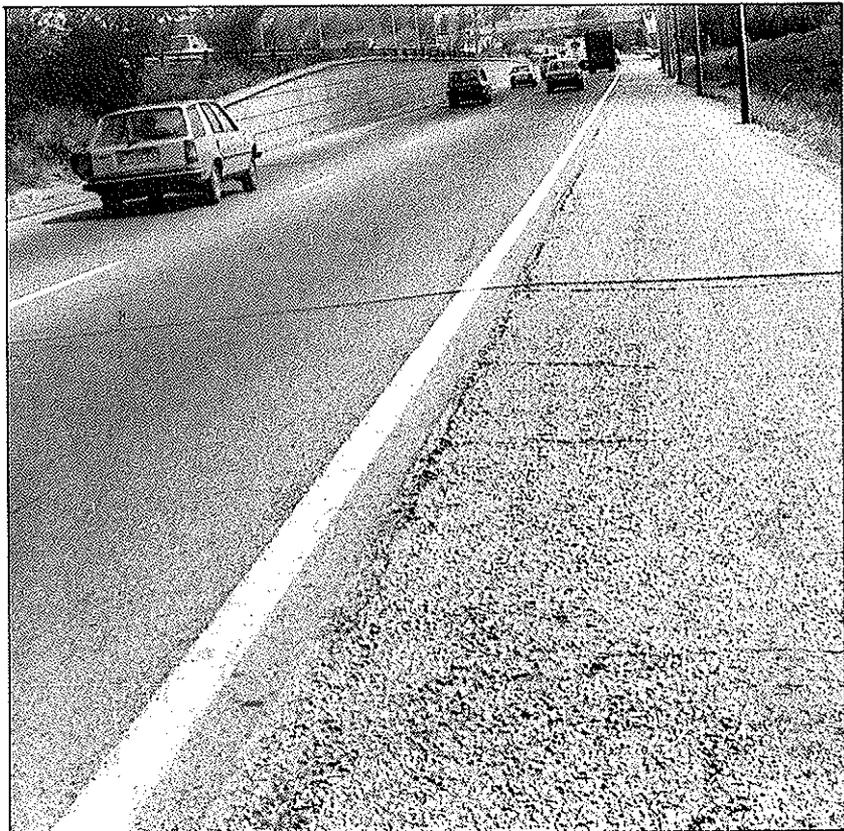
**FISURA O GRIETA EN EL
BORDE DE LA CALZADA
DETERIORO 19**

Línea de rotura en el borde del pavimento.

- Asiento del arcén o del ensanchamiento de la calzada.
- Rotura producida por movimiento del terreno.
- Excesiva deformabilidad del conjunto estructural del firme.
- Mal drenaje.
- Acción del hielo.
- Anchura insuficiente de la calzada que obliga a los vehículos a circular muy cerca del borde.

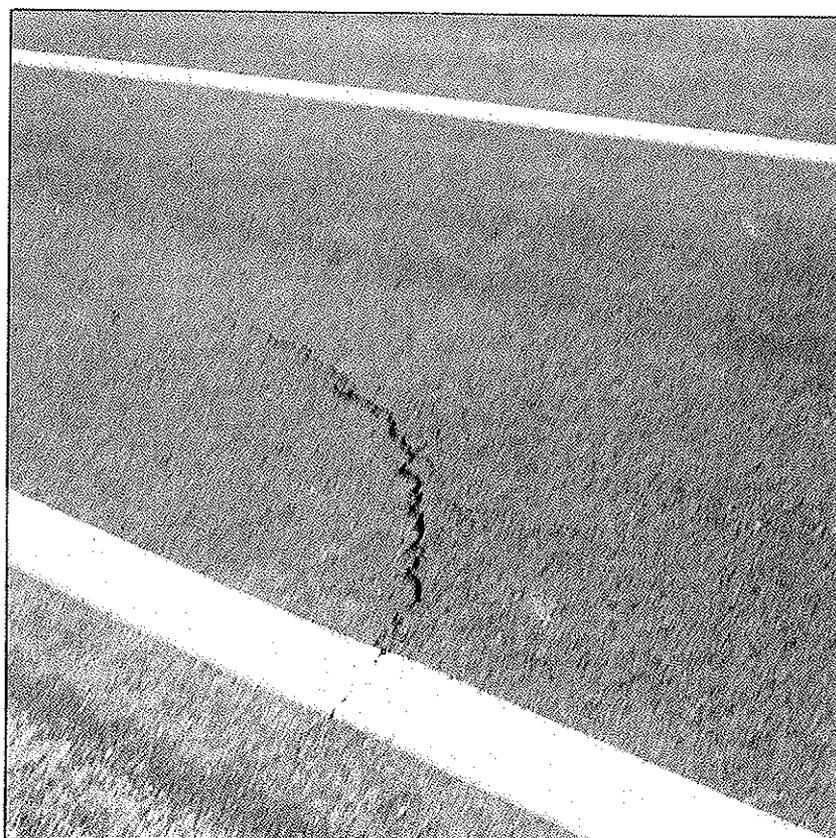
GRIETA CURVA DETERIORO 21

Grieta en forma de arco de circunferencia oblicuo.

- Longitud de la grieta: 2,25 m.
- Abertura máxima: 12 mm.

- EXTENSION:
 - Localización transversal.
 - Longitud del tramo afectado en metros.
 - Porcentaje de superficie de calzada afectada por el deterioro en dicha longitud.
- MEDIDA:
 - Longitud de la grieta en metros.
 - Abertura máxima en milímetros.
- PROCEDIMIENTO DE MEDIDA:
 - Ninguna observación especial.

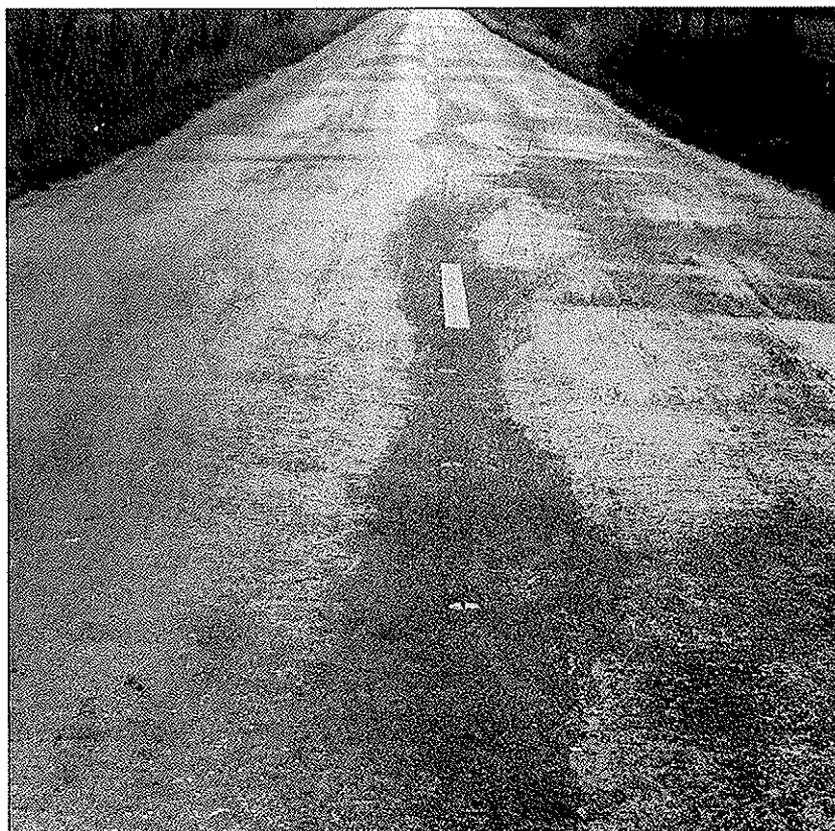
DETERIORO 23

FIRME BRILLANTE

Aspecto brillante oscuro de la calzada.

- EXTENSION:
 - Localización transversal.
 - Longitud del tramo afectado en metros.
 - Porcentaje de la superficie de la calzada afectada por el deterioro.
- MEDIDA:
 - Anchura y longitud medias del tramo afectado en metros.
- PROCEDIMIENTO DE MEDIDA:
 - Ninguna observación especial.

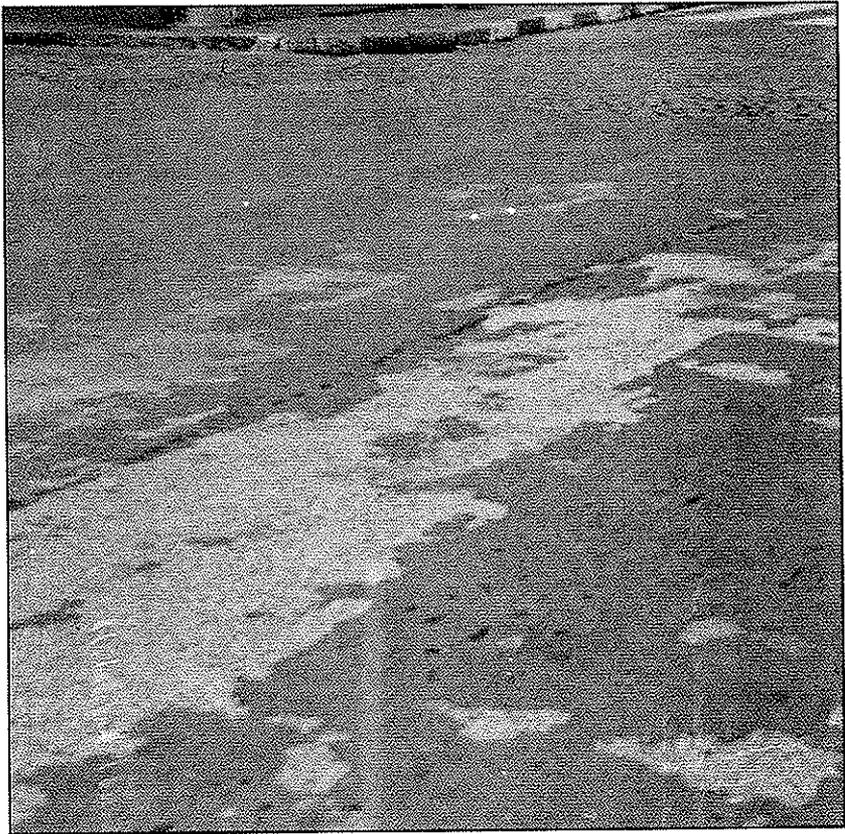
DESCARNADURA DETERIORO 24

La superficie de rodadura aparece parcialmente descarnada, por arranque de gravilla.

- Falta de adhesividad entre los áridos y el ligante.
- Ligante envejecido o muy duro.
- Dosificación de ligante muy escasa.
- Falta de compactación.
- Apertura al tráfico antes de tiempo (tratamientos superficiales).

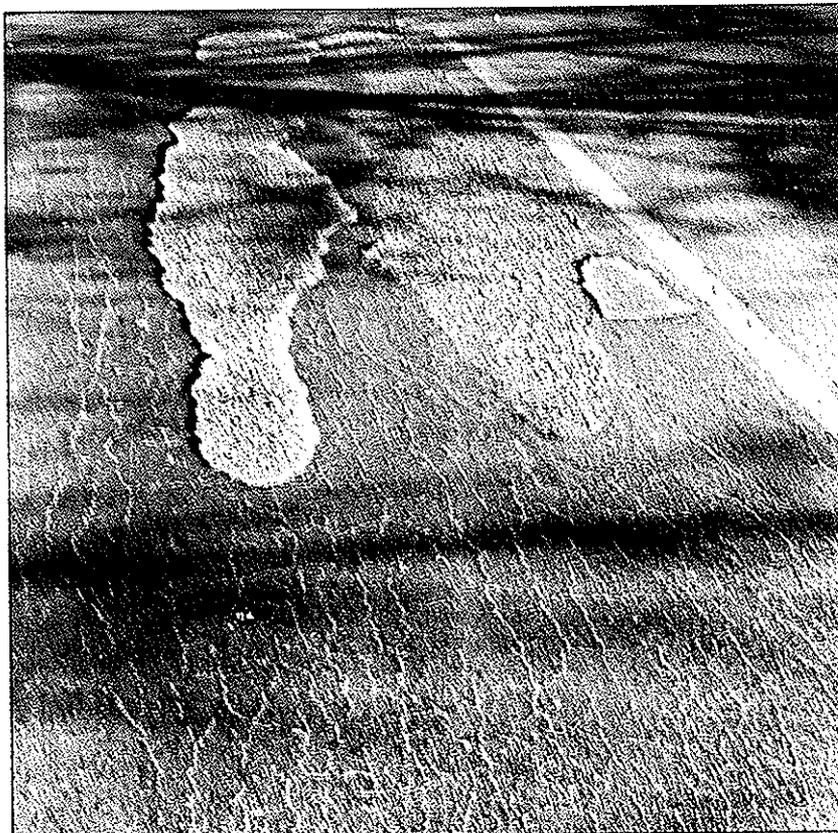
PELADURA DETERIORO 26

Zona localizada en la que la capa de rodadura se ha desprendido del firme (mezcla o riego).

- EXTENSION:
 - Localización transversal.
 - Longitud del tramo afectado en metros.
 - Porcentaje de la superficie de la calzada afectada por el deterioro en dicha longitud.
- MEDIDA:
 - Longitud y anchura media del deterioro en centímetros.
- PROCEDIMIENTO DE MEDIDA:
 - Ninguna observación especial.

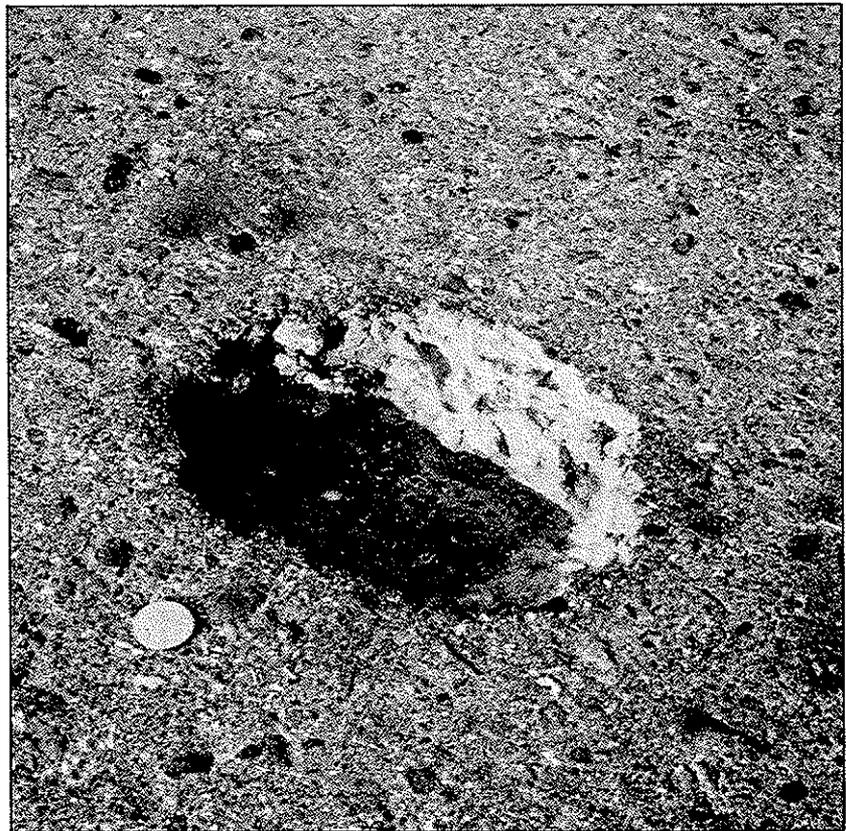
DETERIORO 27

BACHE

Cavidades producidas en el pavimento y firme de forma irregular y diferentes tamaños.

- Evolución de otros deterioros con desintegración y arranque de los materiales del firme provocado por el tráfico.
- Imperfecciones locales.

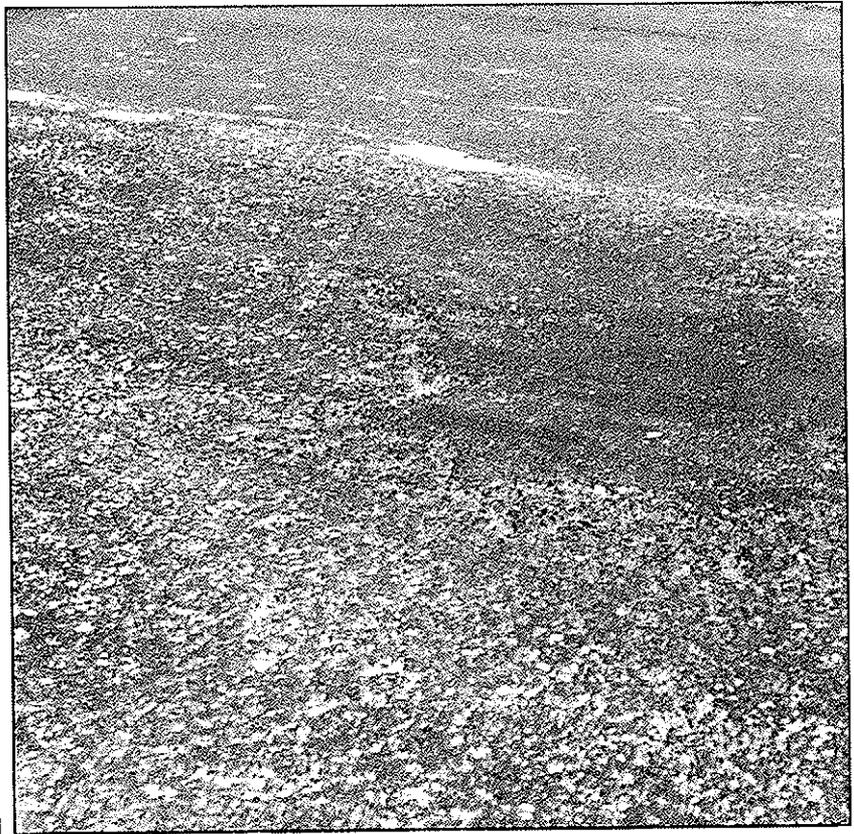
FOTO 1

Fallo de envuelta en mezclas bituminosas.

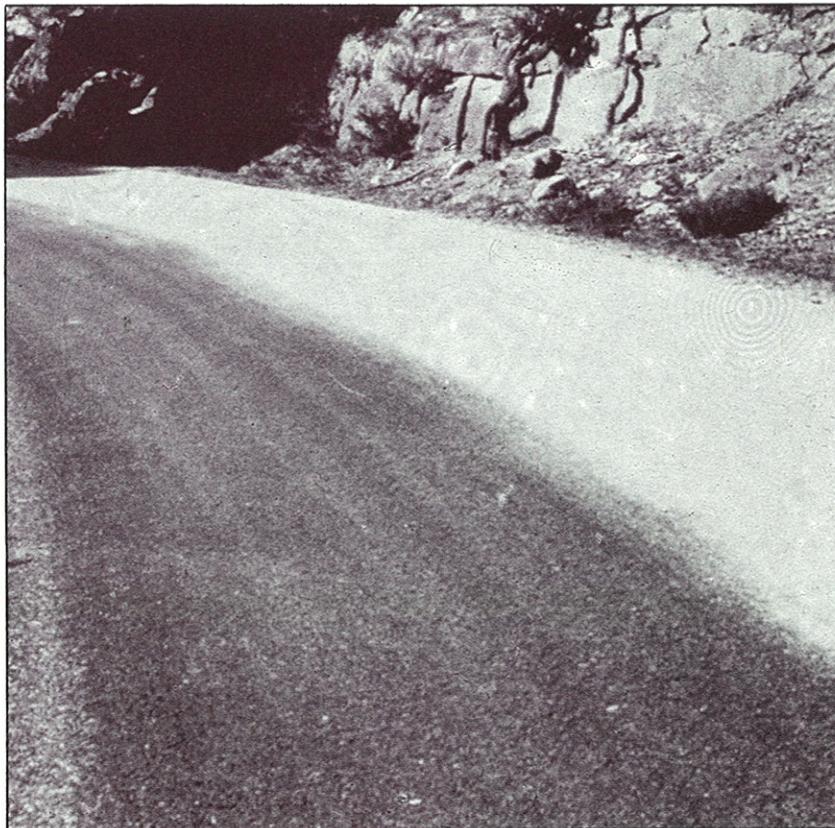
FALLO DE ENVUELTA DETERIORO 28

Separación de la película de ligante de los áridos en presencia de humedad.

- EXTENSION:
 - Localización transversal.
 - Longitud del tramo afectado en metros.
 - Porcentaje de la superficie de la calzada afectada por el deterioro en dicha longitud.
- MEDIDA:
 - Longitud y anchura media del deterioro en metros.
- PROCEDIMIENTO DE MEDIDA:
 - Ninguna observación especial.

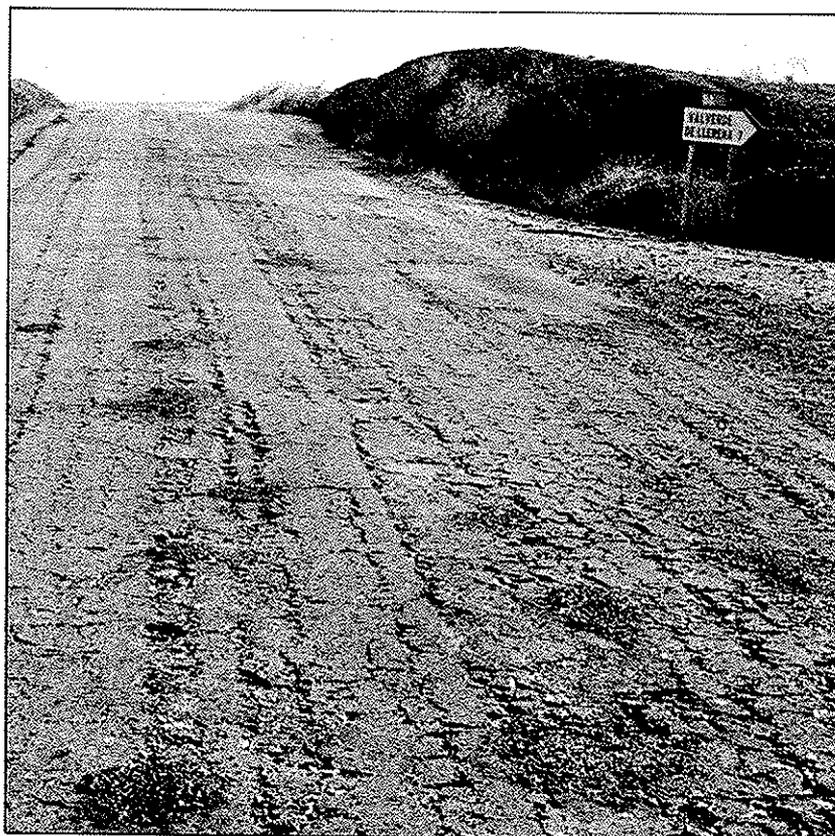
DETERIORO 29

DESINTEGRACION

Descomposición del firme con pérdida progresiva del material de la calzada.

- Separación de la película de ligante y de los áridos (fallo de envuelta) debida a la acción del agua, productos químicos o efectos mecánicos.
- Envejecimiento del ligante.
- Defecto de construcción (segregación, mala formulación, sobrecalentamiento de la mezcla, etc.).
- Descomposición de los áridos.

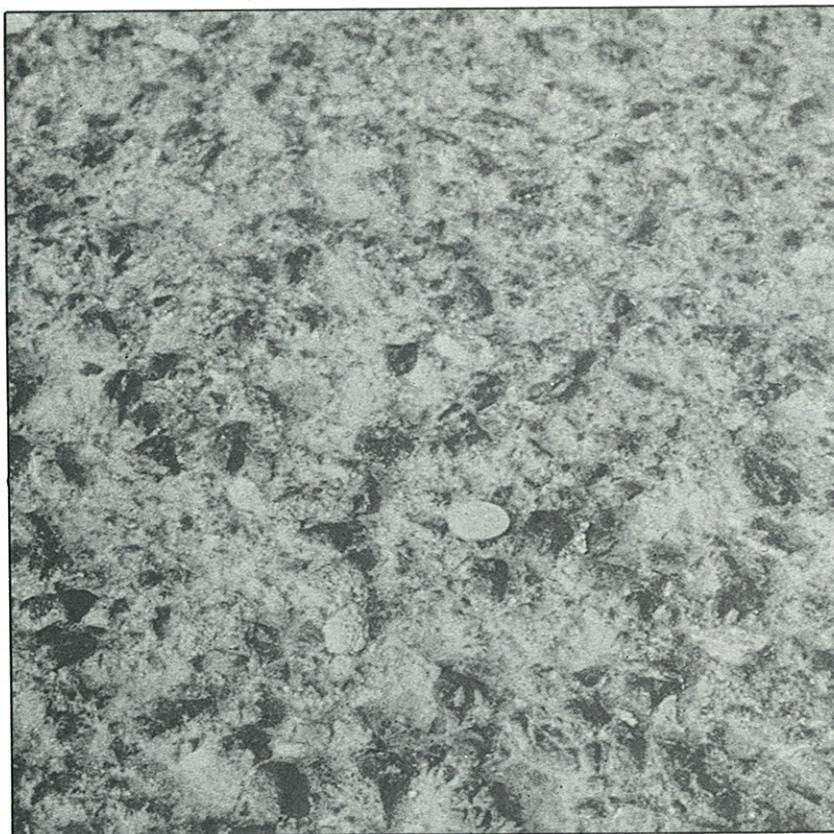
DETERIORO 30

Los áridos más gruesos sobresalen de la capa de rodadura en forma de protuberancias, por pérdida de mortero a su alrededor o desgaste de otros áridos más blandos.

CC-XXX; entre los p.k. 16,325 y p.k. 16,380. Toda la calzada en un tramo de 54 m de longitud; 95 por 100 de superficie afectada. Anchura media: 6,65 m.

- EXTENSION:
Localización transversal.
Longitud del tramo afectado en metros.
Porcentaje de la superficie de la calzada afectada por el deterioro en dicha longitud.
- MEDIDA:
Anchura media en metros.
- PROCEDIMIENTO DE MEDIDA:
Ninguna observación especial.

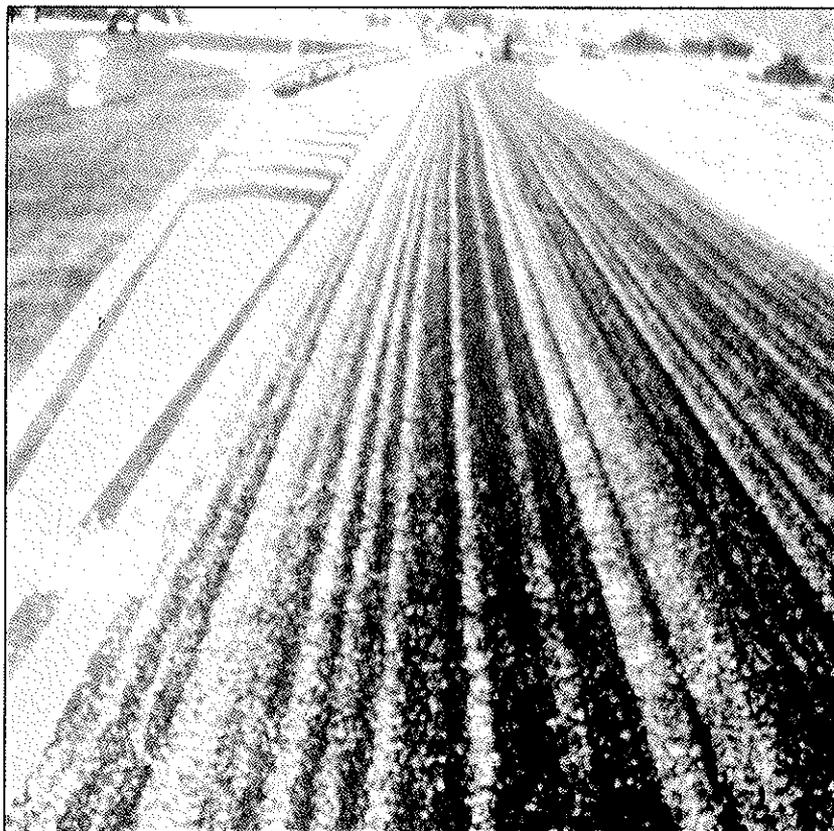
ESTRIADO DETERIORO 31

Franjas de gravilla alternativamente desprendidas, paralelas al eje de la calzada.

- Mala puesta en obra del ligante por defectos de la barra pulverizadora.
- Altura incorrecta de la barra de riego.
- Exceso de viento o baja temperatura en la extensión del ligante.

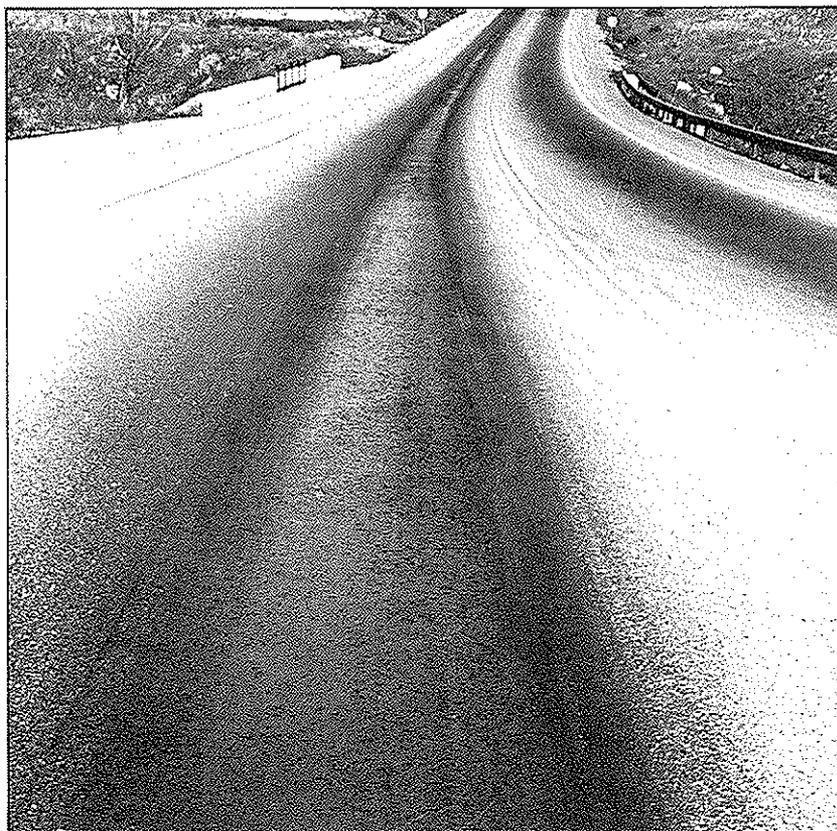
DETERIORO 32

EXUDACION

Presencia de ligante en zonas de la superficie de la calzada, dándola un aspecto negro y brillante.

- EXTENSION:
 - Localización transversal.
 - Longitud del tramo afectado en metros.
 - Porcentaje de la superficie de la calzada afectada por el deterioro en dicha longitud.
- MEDIDA:
 - Anchura media en metros.
- PROCEDIMIENTO DE MEDIDA:
 - Ninguna observación especial.

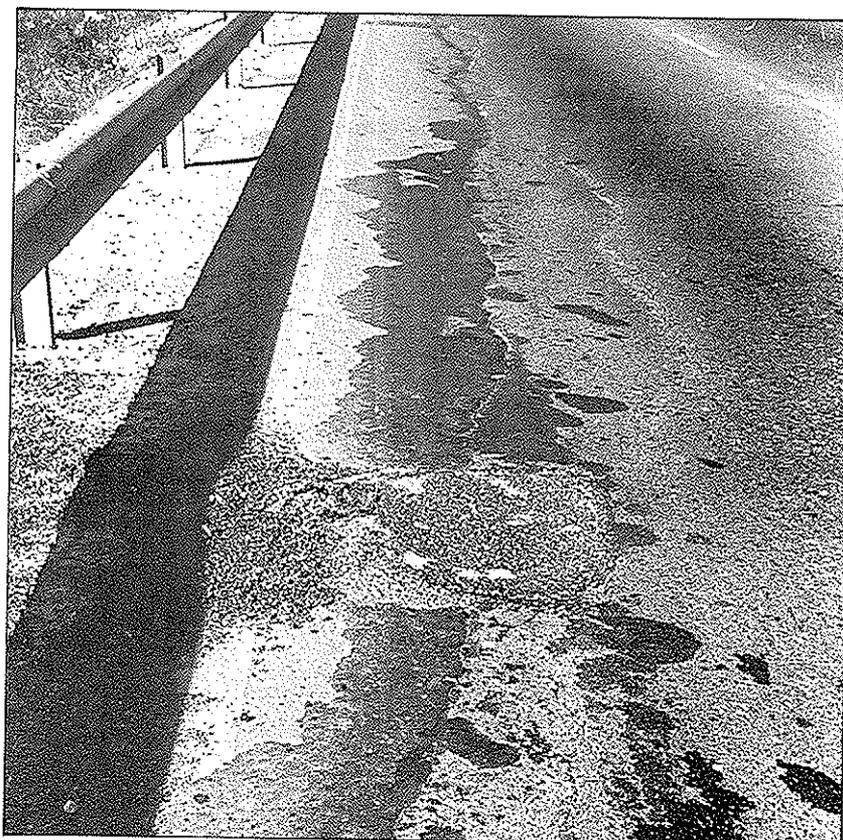
FLUJO DE LIGANTE DETERIORO 33

Ascenso del betón a la superficie de rodadura a través de una grieta.

- Sobredosificación de ligante en capas inferiores o riego de adherencia.
