Catálogo de deterioros en firmes

MOPU

El **Catálogo de deterioros en firmes de carreteras** que se incluye en el presente volumen es un primer intento de clasificación de los mismos, así como de adopción de una terminología común.

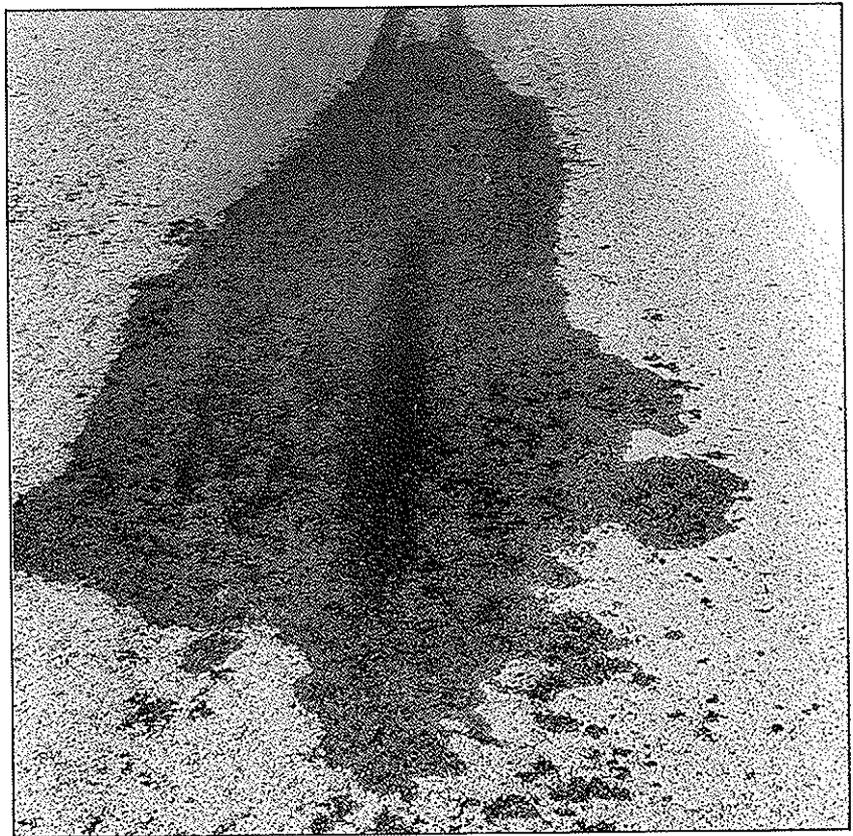
MANCHA DE HUMEDAD DETERIORO 34

Aparición de zonas húmedas en la superficie.

- Circulación de agua entre capas del firme.
- Manantiales no drenados o captados.
- Salida de agua a través de grietas, zonas poco o mal compactadas, o más porosas.

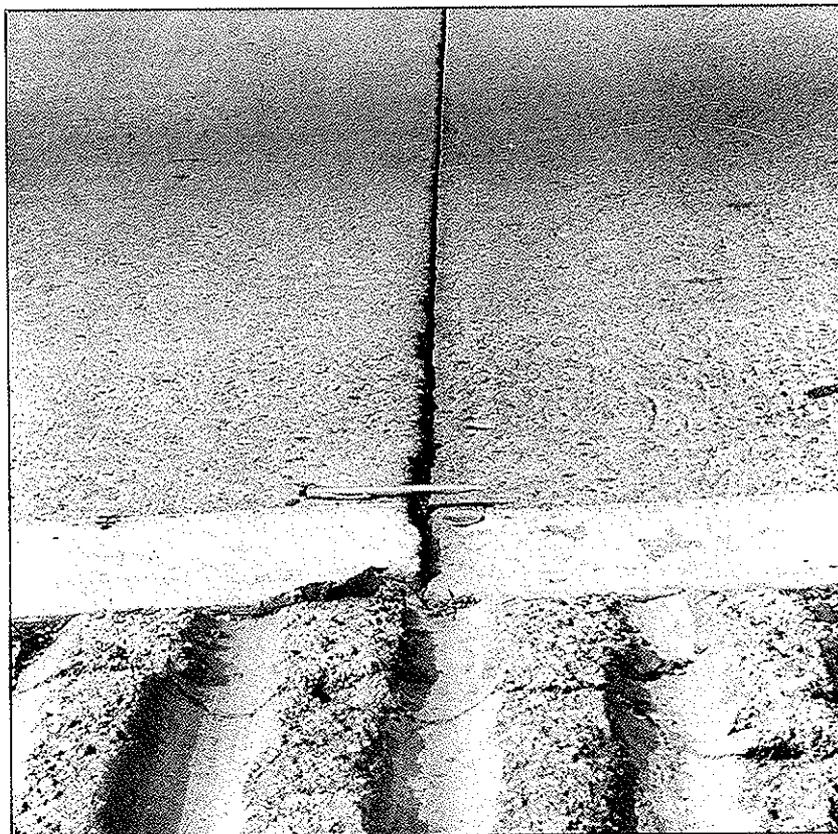
ESCALONAMIENTO DETERIORO 36

Cuando un borde, en una junta, aparece hundido y el otro levantado.

- Asiento diferencial de la explanada.
- Acción del tráfico en losas agrietadas o con juntas sin pasadores.

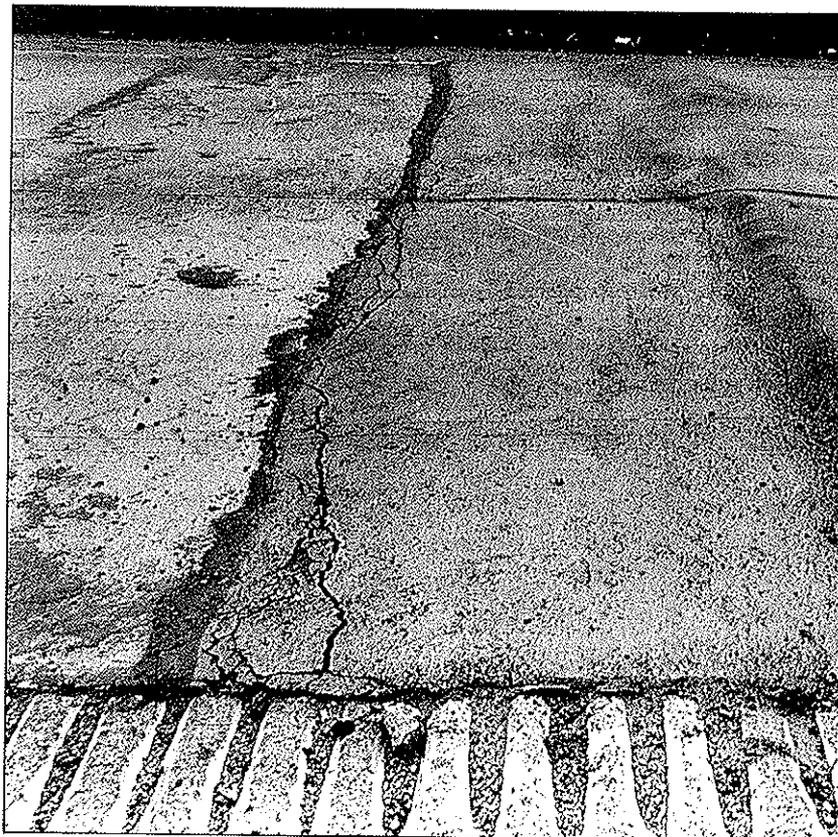
ASIENTO DETERIORO 37

Descenso de la superficie de la carretera, observado frecuentemente en la unión con obras de fábrica.

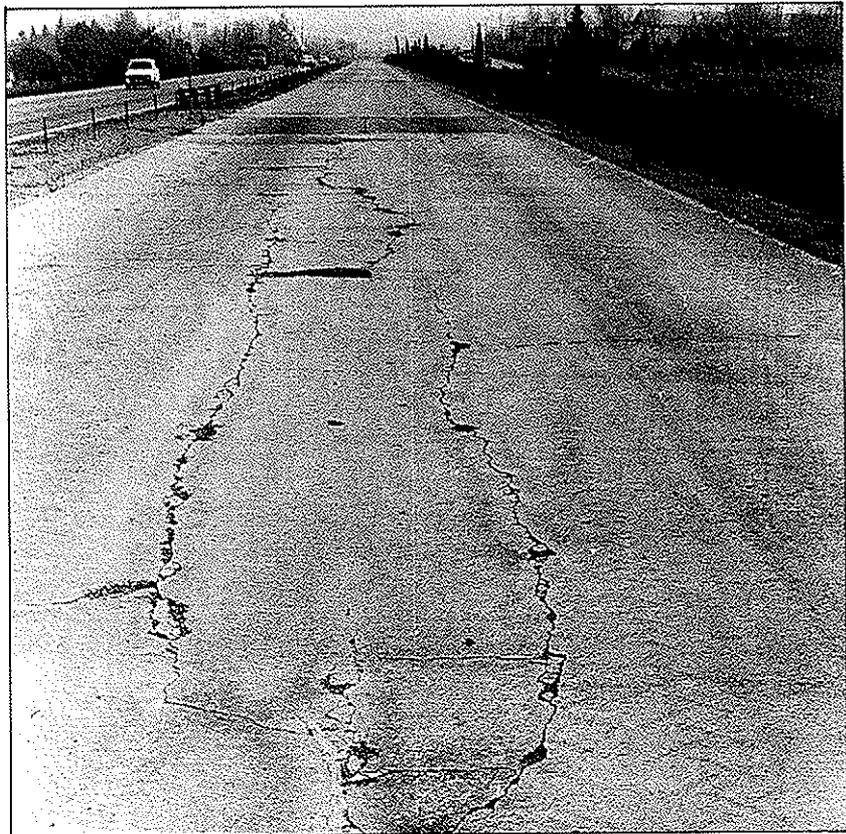
DETERIORO 38

FISURA O GRIETA LONGITUDINAL

Línea de rotura paralela al eje de la calzada.

CN-XXX; entre p.k. 12,650 y 12,800. Tercio central de la calzada. Longitud 149 m; 1,95 metros lineales de grietas por metro lineal de carretera.

- EXTENSION:
 - Localización transversal.
 - Longitud del tramo afectado en metros.
 - Metro lineal de grietas por metro lineal de carretera.
- MEDIDA:
 - Longitud de cada grieta en metros. Abertura máxima en milímetros.
- PROCEDIMIENTO DE MEDIDA:
 - Ninguna observación especial.

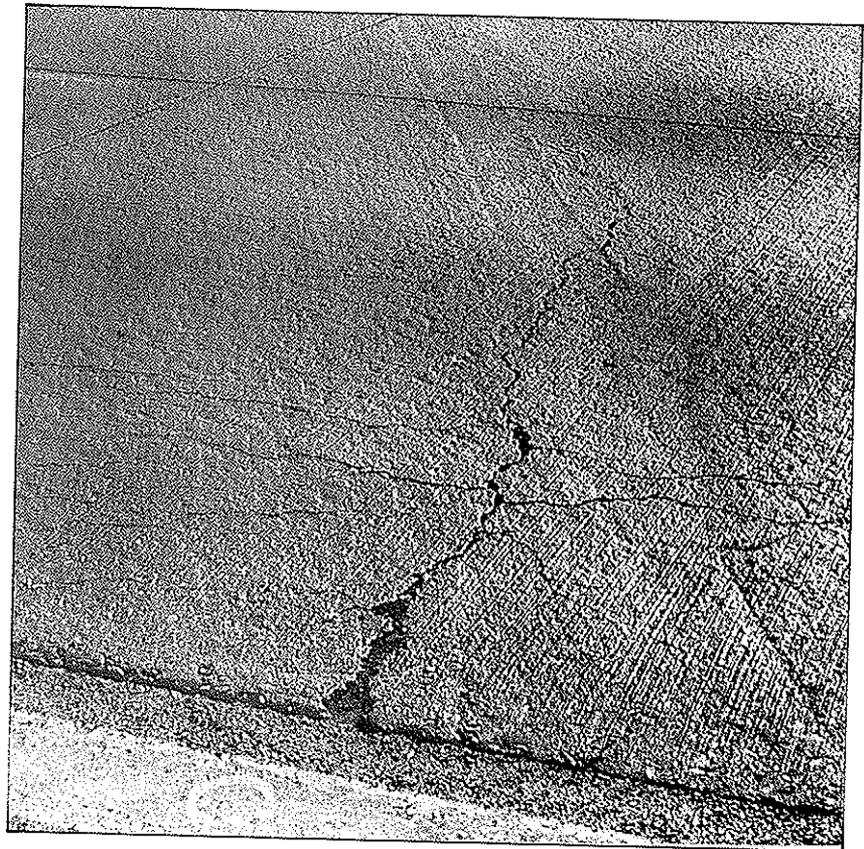
DETERIORO 39

FISURA O GRIETA TRANSVERSAL

Línea de rotura perpendicular al eje de la calzada.

CN-XX; entre p.k. 12,110 y p.k. 12,175. Carril derecho en una longitud de 64 m; 0,49 m de grieta por metro lineal de carretera.

- Medidas:
 - 9 grietas de 3,50 m
 - Abertura máxima: 1,5 mm

- EXTENSION:
 - Localización transversal.
 - Longitud del tramo afectado en metros.
 - Metro lineal de grietas por metro lineal de carretera.
- MEDIDA:
 - Longitud de cada grieta en metros. Abertura máxima en milímetros.
- PROCEDIMIENTO DE MEDIDA:
 - Ninguna observación especial.

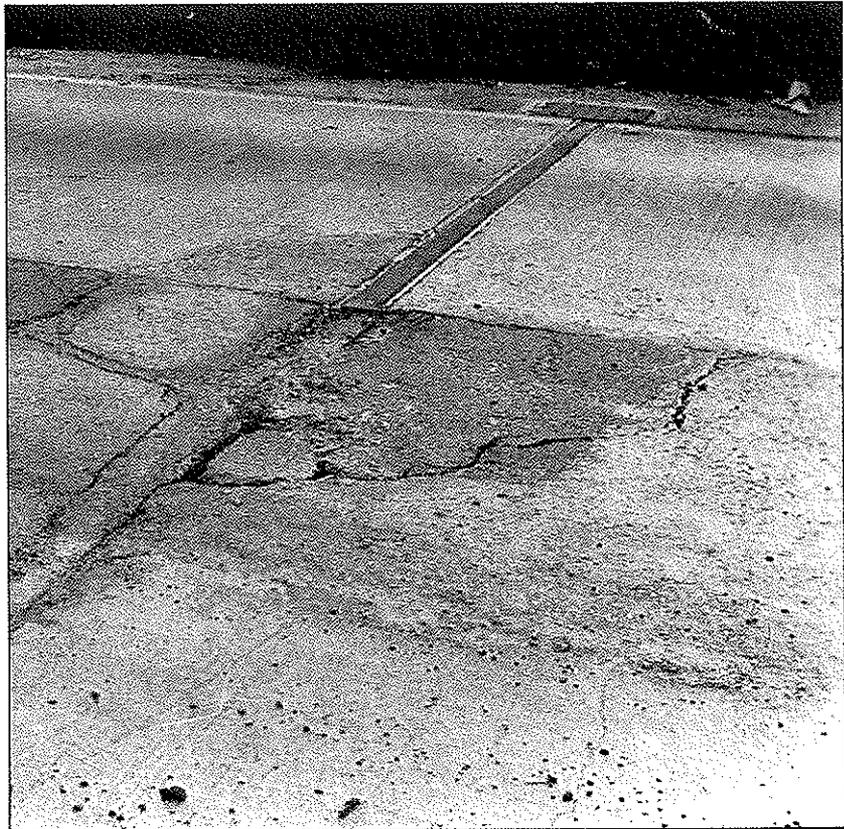
ROTURA DE ESQUINA DETERIORO 40

Grieta que se produce oblicuamente entre juntas transversal y longitudinal.

- Longitud grieta: 1,39 m
- Longitud zona afectada junta longitudinal: 1,05 m
- Longitud zona afectada junta transversal: 0,90 m

- EXTENSION:
Localización transversal. Superficie afectada en metros cuadrados.
- MEDIDA:
Longitudes de la grieta y de las zonas de juntas o bordes afectadas medidas en metros.
- PROCEDIMIENTO DE MEDIDA:
Ninguna observación especial.

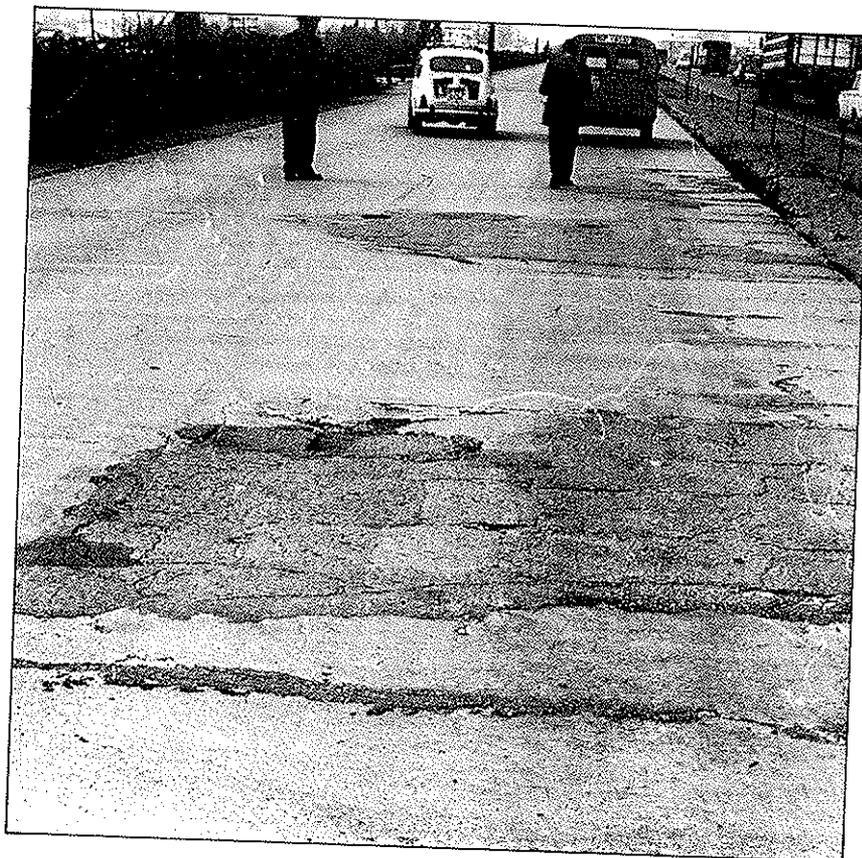
DETERIORO 41

CUARTEO EN MALLA GRANDE

Fisuración en forma reticulada con desniveles de los trozos rotos.

CN-XXX; p.k. 12,325 al p.k. 12,350.
Carril derecho en una longitud de
14 m. Porcentaje: 35 por 100. Dia-
gonal máxima: 46 cm. Abertura
máxima de la grieta: 2 mm.

- EXTENSION:
Localización transversal.
Longitud del tramo afectado en
metros.
Porcentaje de la superficie de la
calzada afectada por el deterioro
en dicha longitud.
- MEDIDA:
Máxima diagonal del cuarteo en
centímetros. Abertura máxima de
la grieta en milímetros.
- PROCEDIMIENTO DE MEDIDA:
Ninguna observación especial.

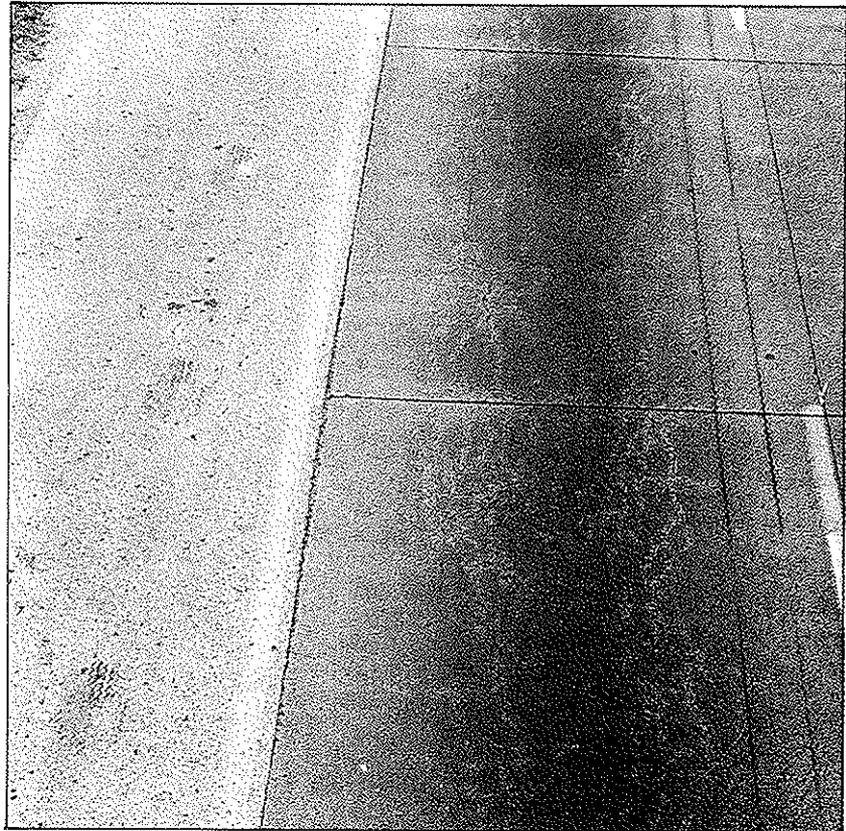
DETERIORO 42

PIEL DE COCODRILO, CUARTEO EN MALLA FINA

Grietas capilares limitadas a la superficie del pavimento.

- EXTENSION:
Localización transversal.
Longitud del tramo afectado en metros.
Porcentaje de la superficie de la calzada afectada por el deterioro en dicha longitud.
- MEDIDA:
Máxima y mínima diagonal del cuarteo en centímetros. Abertura máxima de la grieta en milímetros, si es medible.
- PROCEDIMIENTO DE MEDIDA:
Ninguna observación especial.

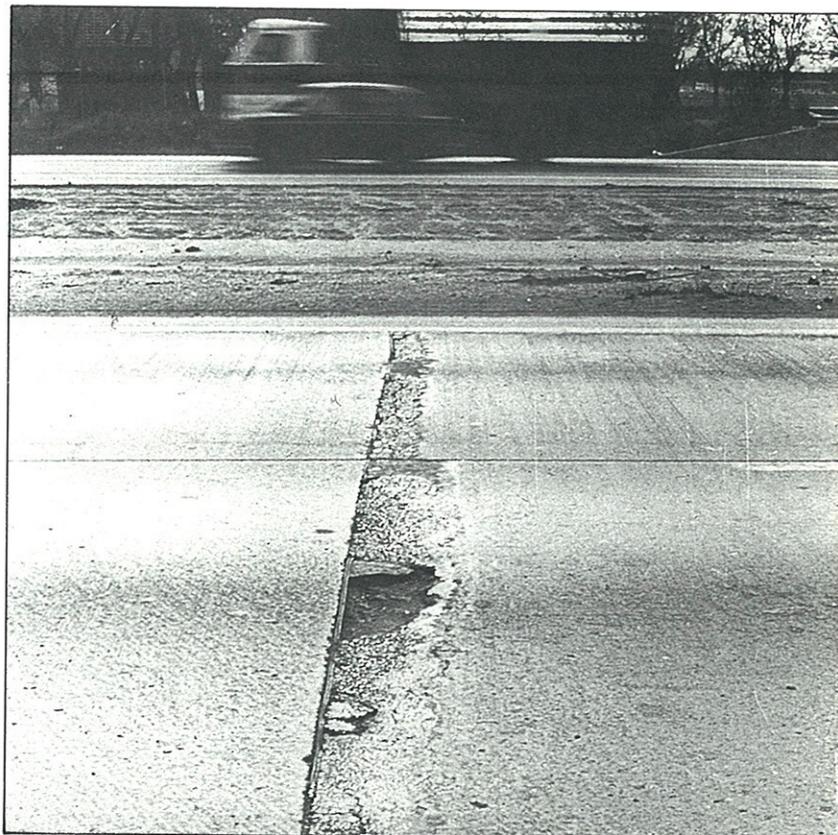
DETERIORO 43

ROTURA DE JUNTA TRANSVERSAL

Parte de losa aparece rota o reventada en el borde de una junta transversal.

- EXTENSION:
Localización transversal.
Longitud en metros del tramo afectado.
Número de juntas con este deterioro en dicho tramo.
- MEDIDA:
Longitud y anchura media, medidos en metros, para determinar la superficie afectada en metros cuadrados.
- PROCEDIMIENTO DE MEDIDA:
Ninguna observación especial.

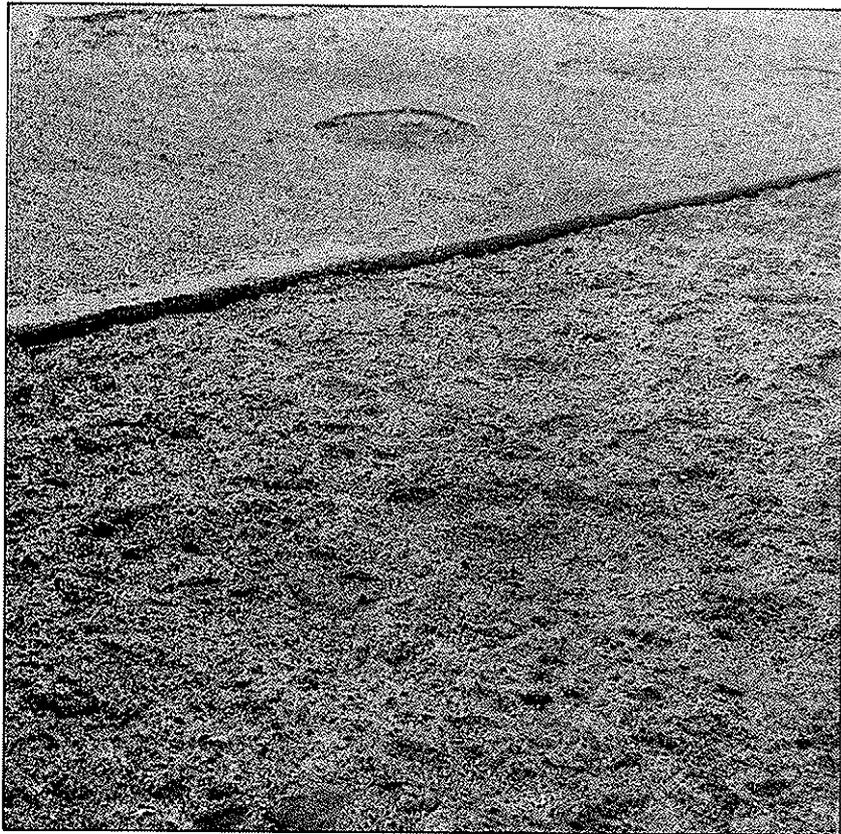
DETERIORO 44

DESCASCARILLADO

Desintegración progresiva de la superficie; primero se desprende el mortero y luego los áridos.

- Acción combinada del tráfico con ciclos de hielo-deshielo en un hormigón con grietas capilares o poroso sin aire ocluido.
- Mala dosificación del hormigón o mala calidad de la arena.
- Exceso de mortero en la superficie por demasiada vibración o mala dosificación.

- EXTENSION:
Localización transversal.
Longitud del tramo en metros.
Porcentaje de superficie de calzada afectada por el deterioro en dicha longitud.
- MEDIDA:
Longitud y anchura media del deterioro máximo en centímetros.
- PROCEDIMIENTO DE MEDIDA:
Ninguna observación especial.

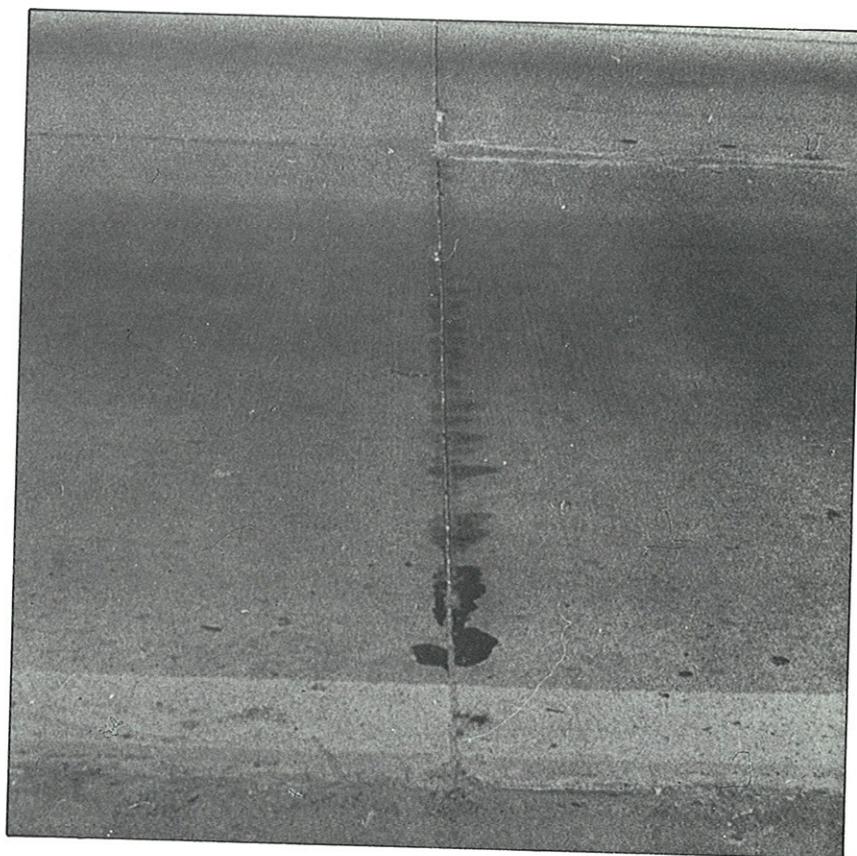
DETERIORO 45

PERDIDA DE ESTANQUIDAD

Despegue o rotura del producto de sellado dejando penetrar el agua a través de la junta.

- EXTENSION:
Localización transversal.
Longitud del tramo afectado en metros.
Número de juntas afectadas por el deterioro.
- MEDIDA:
Longitud de la junta en metros y abertura máxima en milímetros.
- PROCEDIMIENTO DE MEDIDA:
Ninguna observación especial.

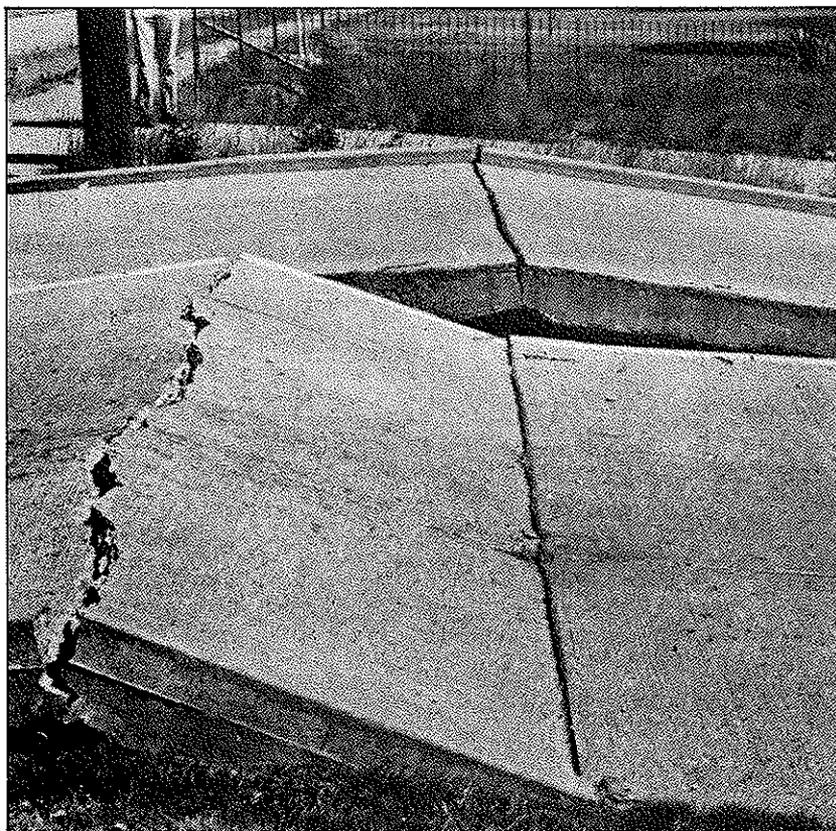
DETERIORO 46

PANDEO

Levantamiento localizado de la losa que se produce normalmente en una junta o grieta transversal o en una parte débil del pavimento.

- EXTENSION:
Localización transversal.
Longitud del tramo afectado en metros.
- MEDIDA:
Dimensiones del deterioro en metros y superficie del mismo en metros cuadrados.
Altura máxima del levantamiento en centímetros.
- PROCEDIMIENTO DE MEDIDA:
Ninguna observación especial.

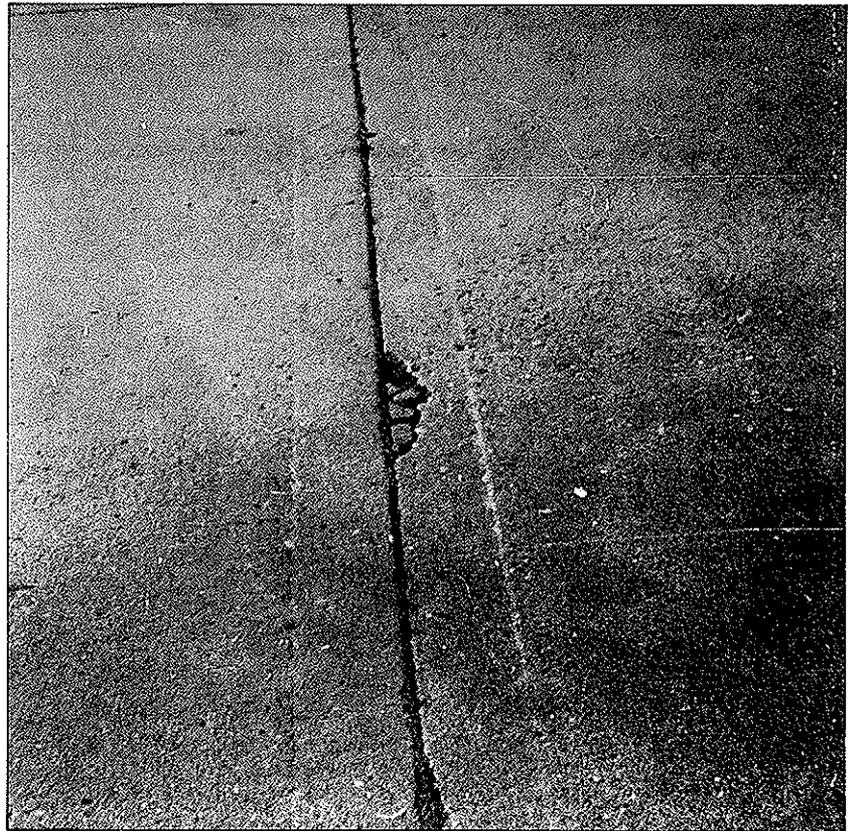
DETERIORO 47

DESCONCHADO

Desintegración del borde de la junta o grieta provocando la remoción del hormigón de buena calidad.

CN-XXX; entre p.k. 11,900 y p.k. 11,925. Ambos carriles en 24 m de longitud. Número de juntas defectuosas: 4. Medidas: 84 cm; 97 cm; 63 cm y 114 cm.

- EXTENSION:
 - Localización transversal.
 - Longitud en metros del tramo afectado.
 - Número de juntas con este deterioro en dicho tramo.
- MEDIDA:
 - Longitud en centímetros de las partes afectadas en cada junta.
- PROCEDIMIENTO DE MEDIDA:
 - Ninguna observación especial.

- Debilitamiento de los bordes de la junta debido a un acabado excesivo.
- Presencia de un árido duro en el interior de una junta o una grieta activa.

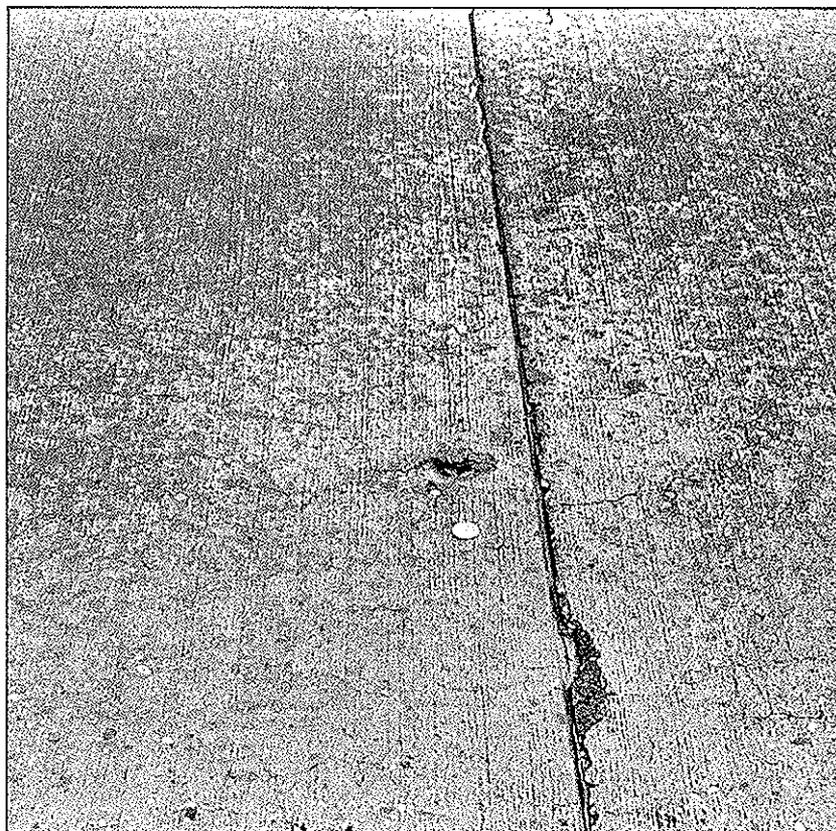
**ARRANQUE DE
ARIDO GRUESO
DETERIORO 48**

Desconchado del hormigón y pérdida de los áridos gruesos.

- EXTENSION:
Localización transversal.
Longitud del tramo afectado.
Porcentaje de superficie de calzada afectada por el deterioro en dicha longitud.
- MEDIDA:
Diámetro medio y profundidad de la cavidad máxima en centímetros.
- PROCEDIMIENTO DE MEDIDA:
Ninguna observación especial.

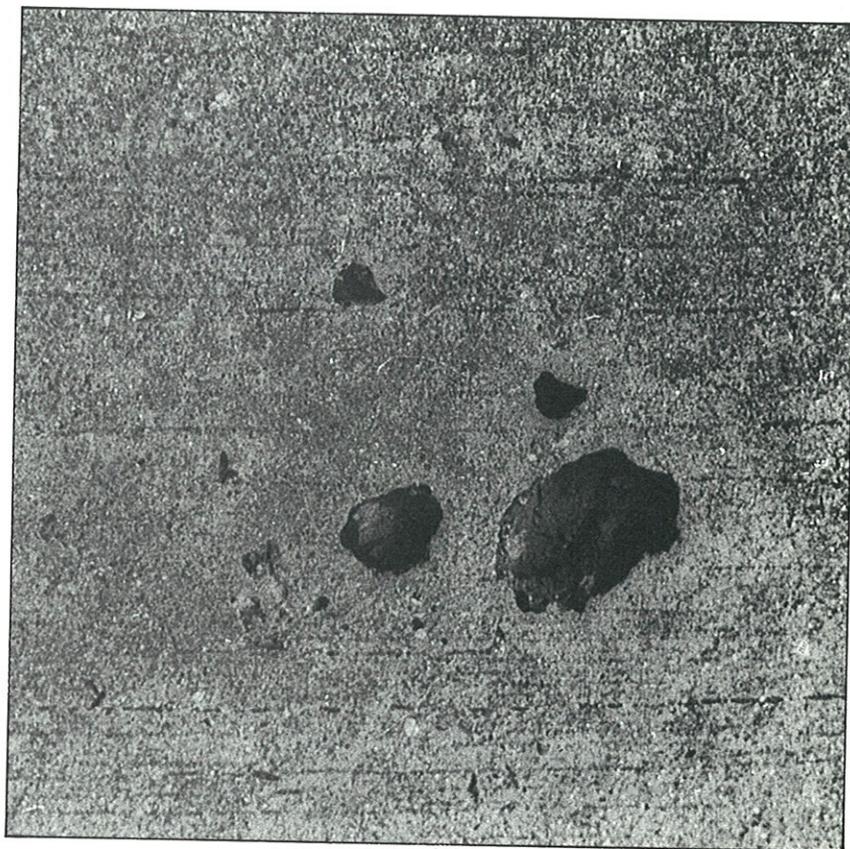
DETERIORO 49

BACHE

Cavidades de forma redondeada, de varios tamaños, producidas en el pavimento.

- EXTENSION:
Localización transversal.
Longitud del tramo afectado en metros.
Porcentaje de superficie de calzada afectada por el deterioro en dicha longitud.
- MEDIDA:
Diámetros medio y profundidad del bache de mayor dimensión.
- PROCEDIMIENTO DE MEDIDA:
Ninguna observación especial.

- Materiales indeseables en el hormigón (terrones de arcilla, cal viva o falta de homogeneidad en el mortero).

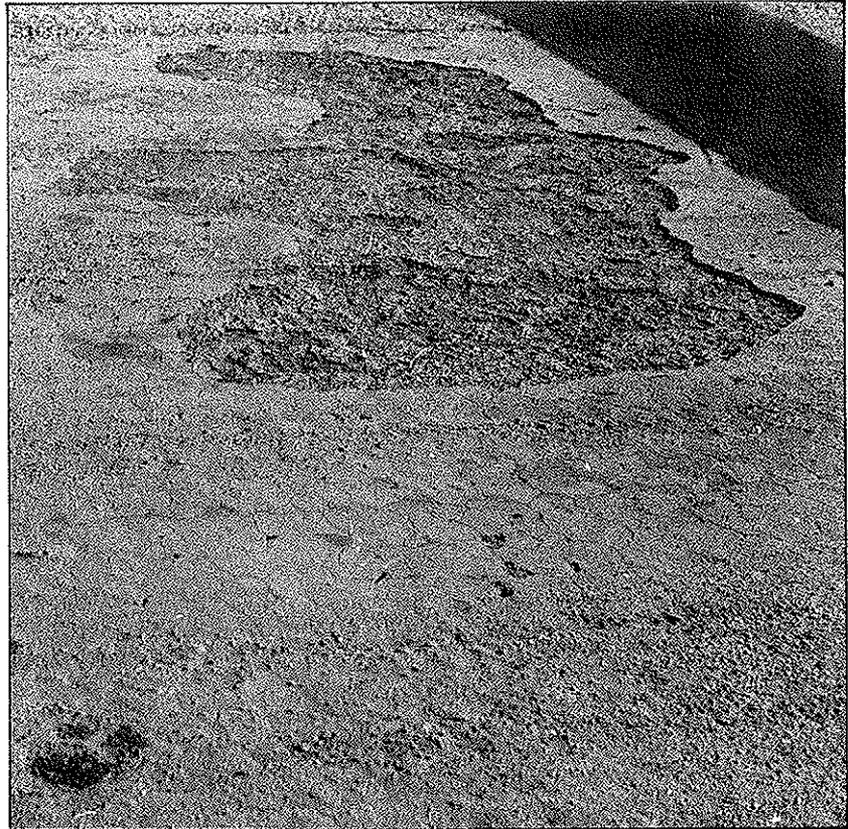
PELADURA DETERIORO 50

Zona localizada en la que la capa de mortero (o la de microhormigón o reconstrucción de la capa de rodadura) se ha desprendido del firme.

- EXTENSION:
Localización transversal.
Longitud del tramo afectado en metros.
Porcentaje de superficie de calzada afectada por el deterioro en dicha longitud.
- MEDIDA:
Longitud y anchura media del defecto en centímetros.
- PROCEDIMIENTO DE MEDIDA:
Ninguna observación especial.

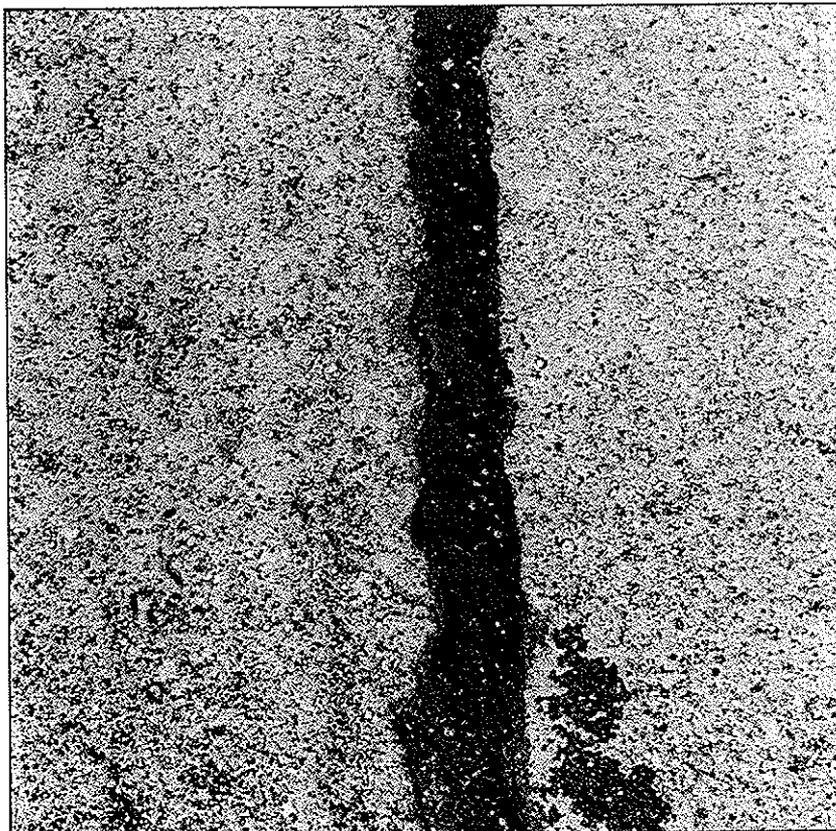
FLUENCIA DEL SELLADO DETERIORO 51

Fluencia del sellado.

- EXTENSION:
Localización transversal.
Longitud del tramo afectado.
Número de juntas que presentan el deterioro.
- MEDIDA:
Longitud en metros.
- PROCEDIMIENTO DE MEDIDA:
Ninguna observación especial.

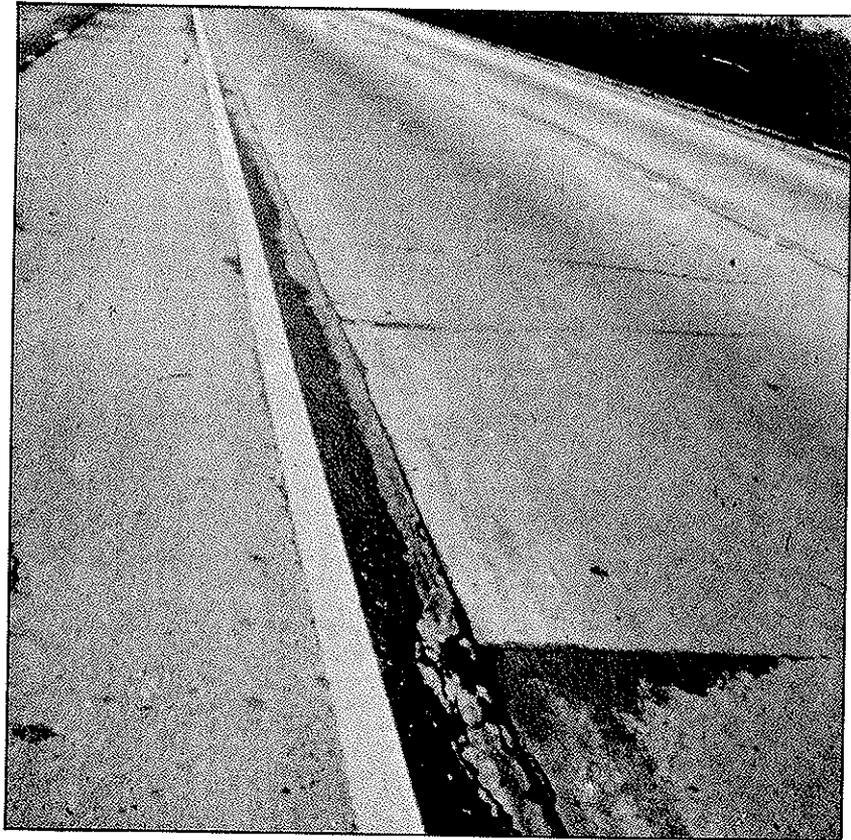
SURGENCIA DETERIORO 52

Expulsión de agua mezclada con arcilla o limo, a través de juntas o grietas, al pasar los vehículos, creando cavidades bajo las losas.

CN-XXX; entre p.k. 13,250 y p.k. 13,265. Lateral carril derecho en una longitud de 15 m; 3 grietas de 1,84, 2,53 y 1,17 m de longitud, respectivamente.

- EXTENSION:
Localización transversal.
Longitud del tramo afectado.
Número de juntas o grietas que presentan el defecto.
- MEDIDA:
Longitud de cada junta o grieta, en metros.
- PROCEDIMIENTO DE MEDIDA:
Ninguna observación especial.

- Efecto del tráfico y agua infiltrada en un pavimento de hormigón que se apoya sobre una base o un suelo plástico, cuando la transmisión de cargas a la losa contigua no está asegurada.

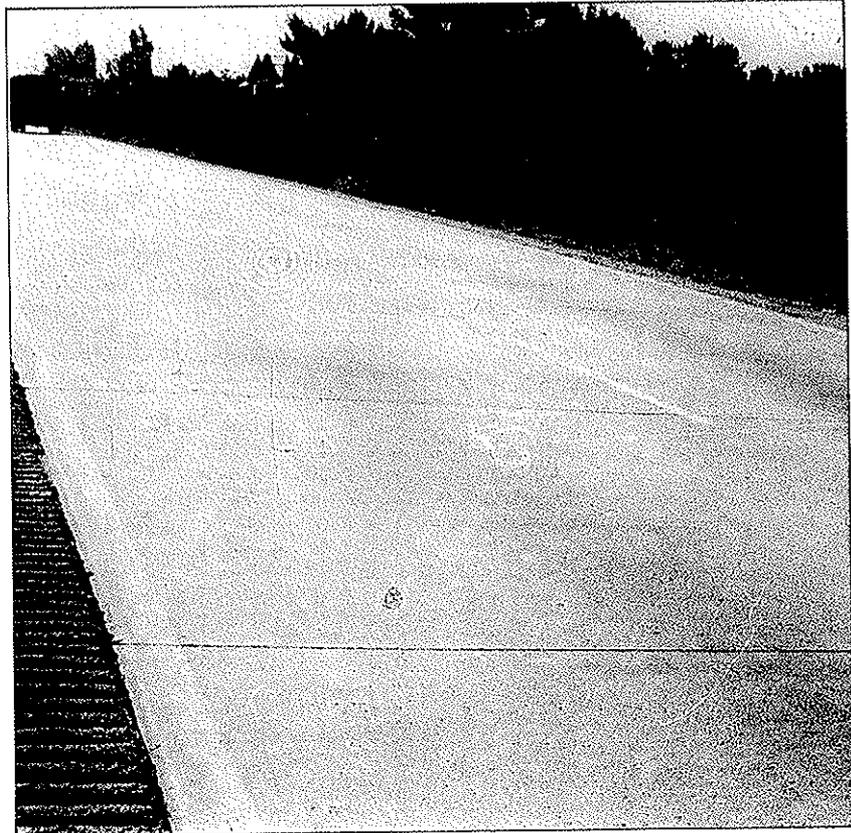
DETERIORO 53

FALTA DE TEXTURA SUPERFICIAL

Pérdida de la necesaria textura superficial haciéndola deslizante.

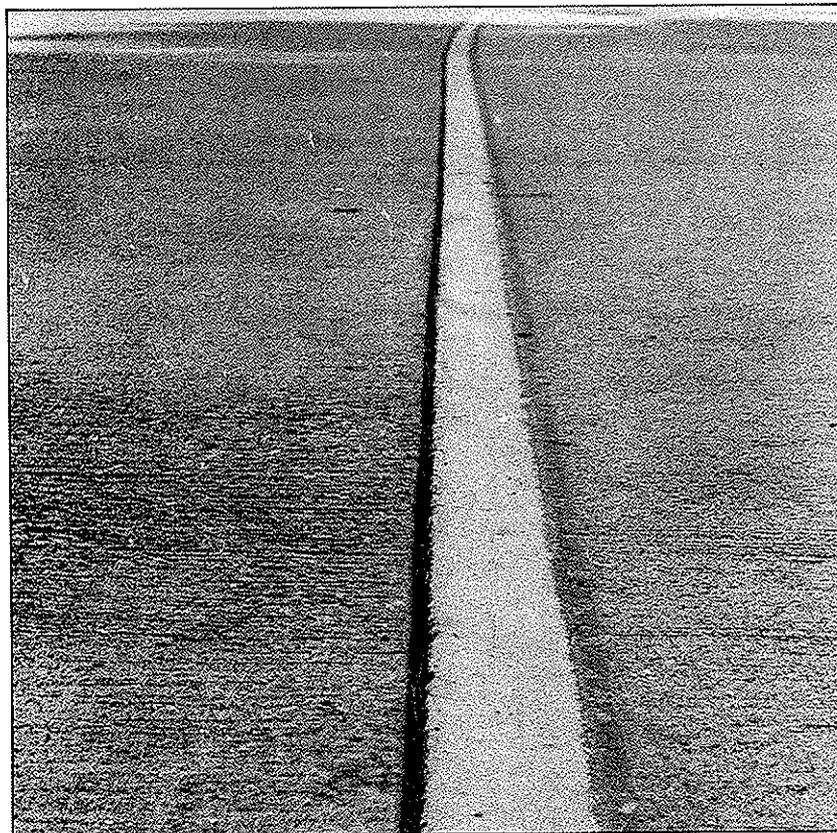
DETERIORO 55

JUNTA LONGITUDINAL ABIERTA

Abertura excesiva de la junta longitudinal del eje sin anclajes.
